## BŁĄD DOKUMENTOWANIA GEOLOGICZNO-INŻYNIERSKIEGO I JEGO SKUTKI DLA BUDOWY STOKU NARCIARSKIEGO W PRZEMYSŁU

### THE ERROR IN GEOLOGICAL-ENGINEERING REPORTING AND ITS CONSEQUENCE FOR THE CONSTRUCTION OF THE SKI SLOPE IN PRZEMYSŁ

PIOTR GAŚKA<sup>1</sup>

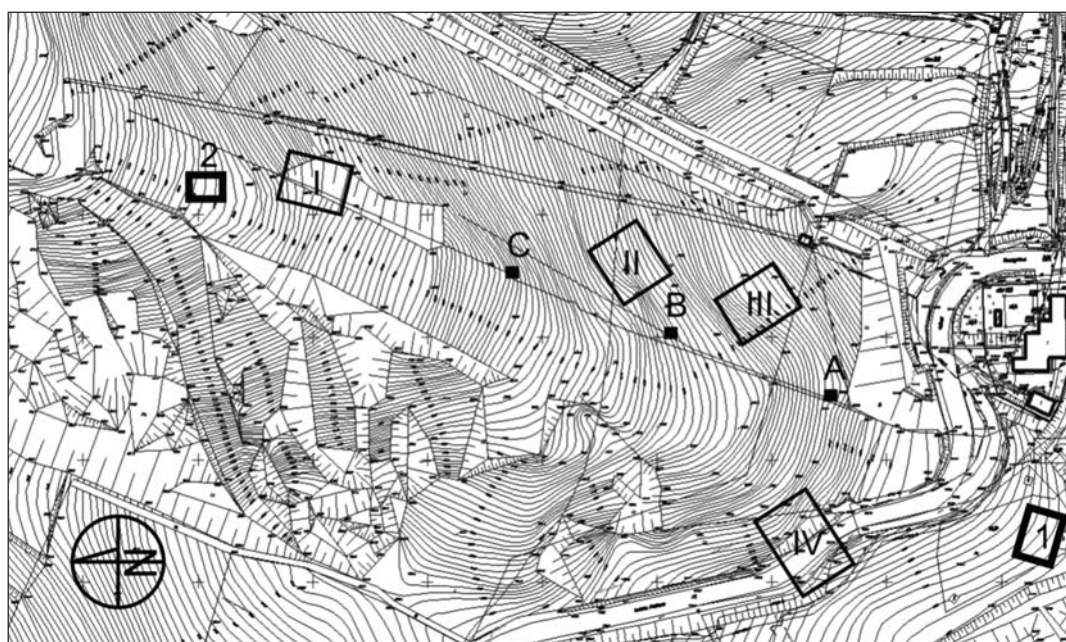
Fig. 1. Lokalizacja górnego odcinka kolejki linowej oraz osuwisk mas ziemnych

Teren budowy stanowi stok o ekspozycji północnej, znajdujący się w południowo-zachodniej części Przemyśla. Na stoku zlokalizowano kolejkę linową, składającą się z dwóch odcinków (fig. 1): odcinka górnego – od stacji górnej (1) do stacji pośredniej (2), na którym znajdują się trzy podpory pośrednie (A, B, C), oraz odcinka dolnego – od stacji pośredniej do stacji dolnej.

Przejawy ruchów mas ziemnych stwierdzono w postaci czterech osuwisk (I–IV), znajdujących się na obszarze górnego odcinka kolejki linowej (fig. 1).

1 – stacja górna, 2 – stacja pośrednia; A–C – podpory pośrednie; I–IV – osuwiska mas ziemnych

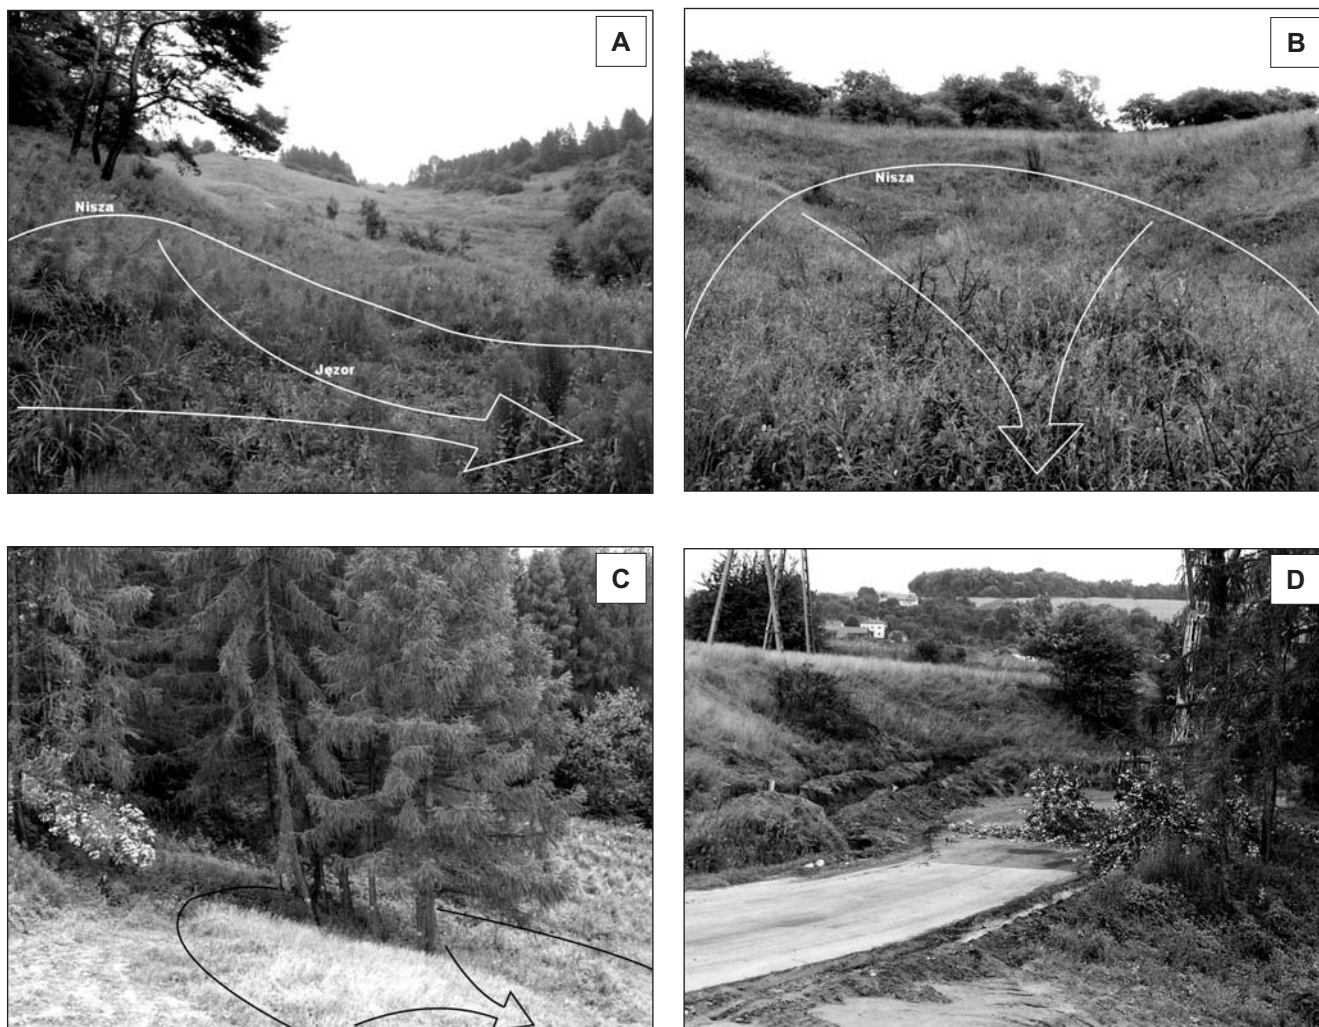
**Fig. 2. Osuwiska na terenie górnego odcinka planowanej kolejki linowej w Przemyślu**

60 × 40 m. Na stoku, tuż poniżej dolnej granicy drzew, obserwowano szczelinę o szerokości ok. 30 cm, stanowiącą górną granicę osuwiska. W czole osuwiska znajdowało się źródło, obudowane murem z kamieni (fig. 2A).

Na podstawie analizy morfologicznej osuwiska wysunięto przypuszczenie, że jest to zsuw mas ziemnych na etapie przygotowania osuwiska (Kleczkowski, 1955), o czym świadczy obecność szczeliny i brak wyraźnego przemieszczenia mas ziemnych.

A. Osuwisko nr 1. B. Osuwisko nr 2 – widok od czoła osuwiska. C. Widok „pijanego lasu” tuż poniżej niszy osuwiska nr 3. D. Widok górnej części osuwiska nr 4

Osuwisko nr 2 znajdowało się w okolicy trzeciej podpory projektowanej kolejki linowej (fig. 1C). Zajmowało obszar ok.  $50 \times 60$  m (fig. 2B). Morfologia osuwiska nie jest łatwa do rozpoznania, ze względu na (prawdopodobnie jedynie okresowe) ruchy o charakterze spłyzywania mas ziemnych (Kleczkowski, 1955).

Osuwisko nr 3 stwierdzono w pobliżu pierwszej podpory projektowanej kolejki linowej (fig. 1A). Zajmowało obszar ok.  $40 \times 70$  m. Tuż poniżej niszy osuwiska obserwowano występowanie „pijanego lasu” (fig. 2C).

Po analizie morfologicznej słabo zarysowanej niszy i jezora osuwiskowego stwierdzono, że ruch mas ziemnych ma charakter okresowego spłyzywania (Kleczkowski, 1955).

Obserwacje autora dotyczące występowania na terenie planowanej inwestycji obszarów osuwiskowych zostały potwierdzone przez ekspertów z Oddziału Karpackiego Państwowego Instytutu Geologicznego – Państwowego Instytutu Badawczego. Następnie, na wniosek wykonawcy wprowadzono zmiany do projektu, polegające na zastąpieniu posadowienia bezpośredniego podpór kolejki linowej posadowieniem głębokim, na kozłowych żelbetowych fundamentach palowych, wykonywanych w technologii CFA. W schemacie statycznym fundamentów palowych uwzględniono

zakotwienie pali w podłożu skalnym oraz parcie graniczne mas ziemnych na pale. Wprowadzono również zmiany w projektowanym drenażu powierzchniowym oraz zaprojektowano dodatkowe miejscowe ujęcia źródeł/źródlisk i odprowadzenie ujętych wód kolektorami kanalizacyjnymi w dół stoku, do naturalnego odbiornika. Zadaniem drenażu i ujęć źródeł/źródlisk była stabilizacja ruchów osuwiskowych poprzez poprawę właściwości wytrzymałościowych mas ziemnych.
