WPŁYW ZMIAN POZIOMU WÓD GRUNTOWYCH WYWOŁANYCH POWODZIOWYM STANEM RZEKI WISŁY NA WARUNKI ZABUDOWY W REJONIE WARSZAWY

THE EFFECT OF CHANGES IN THE GROUNDWATER LEVEL CAUSED BY FLOOD IN THE VISTULA RIVER ON THE ZONING IN THE WARSAW AREA

KRZYSZTOF TRACZYŃSKI¹, MICHAŁ GRELA²

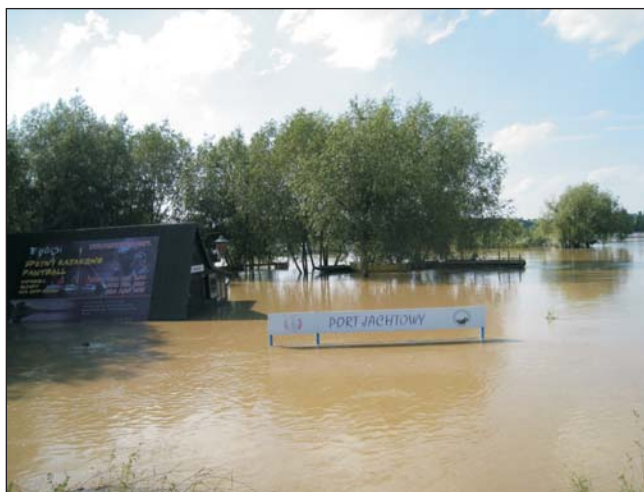
Fig.1. Powódź w Kazimierzu Dolnym w roku 2010.
Fot. K. Traczyński

2010 flood in Kazimierz Dolny. Phot. K. Traczyński

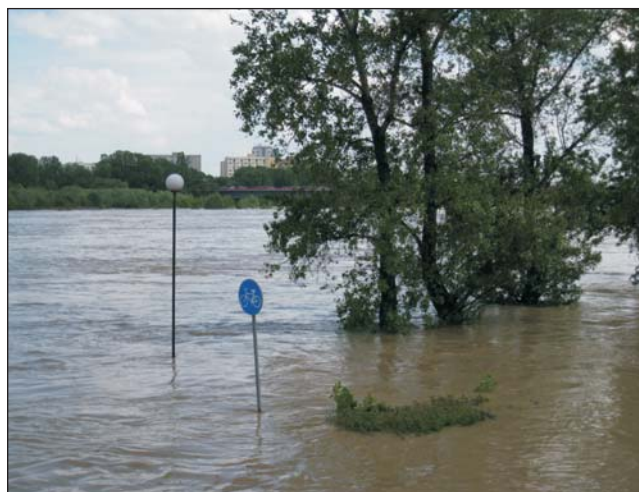
Fig. 2. Powódź w Warszawie w roku 2010.
Fot. K. Traczyński

2010 flood in Warsaw. Phot. K. Traczyński

W Warszawie toczono walki o Wał Zawadowski (fig. 2), który w kilku miejscach przeciekał. Gdyby wał ten uległ przerwaniu, trudno sobie wyobrazić, jak wiele domów byłoby zalanych.

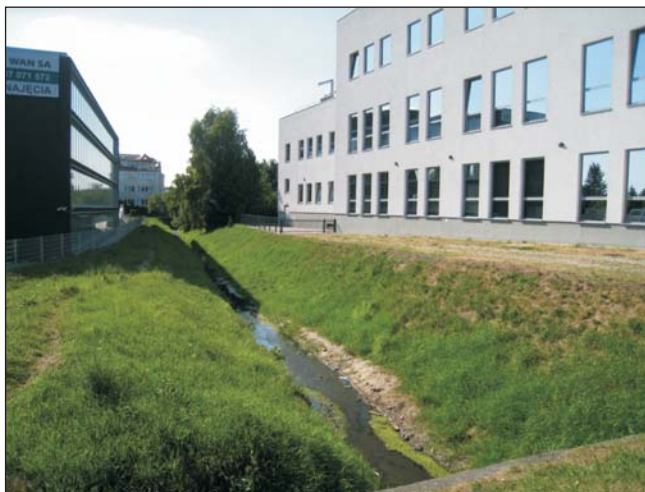
Na ulicy Puławskiej w Warszawie, korzystając z lokalnego obniżenia terenu, parter budynku zaprojektowano poniżej poziomu ulicy. Jeszcze głębiej, już pod powierzchnią gruntu, znalazł się podziemny garaż. Dłuższy bok budynku przebiega wzdłuż Rowu Grabowskiego prowadzącego wody przepływające pod ulicą Puławską (fig. 3 i 4). Dnia 3 czerw-

ca 2010 roku, gdy na południowe dzielnice Warszawy i Piasечно spadł nawalny deszcz, ulica Puławska znalazła się pod wodą, a wspomniany rów tak przepełnił się wodą, że jej poziom podniósł się o przeszło metr ponad poziom posadzki parteru budynku. Naporu nie wytrzymała szklana fasada i woda wdarła się do budynku, zalewając parter i podziemny garaż.

Fig. 3. Widok rowu przed zalaniem budynku.
Fot. K. Traczyński

View of the channel before flood. Phot. K. Traczyński

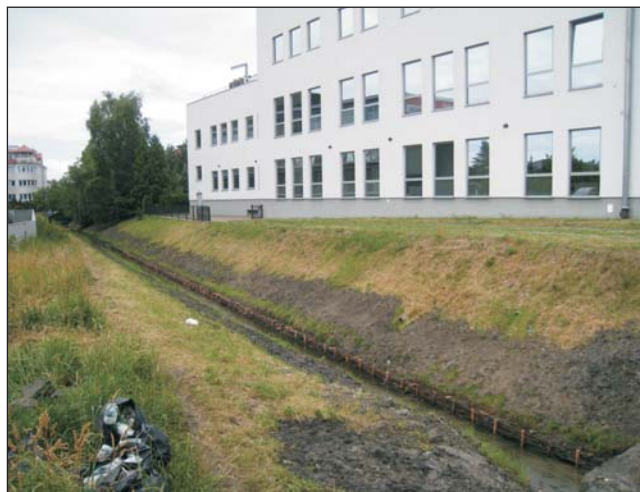
Fig. 4. Obecny widok rowu.
Fot. K. Traczyński

Present view of the channel. Phot. K. Traczyński

Obecnie wykonano groblę i ściankę, które chronią obiekt przed wysoką wodą (fig. 5 i 6).

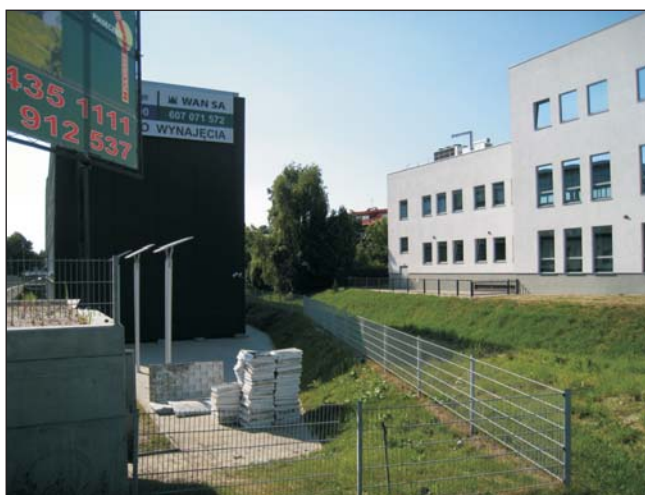
Fig. 5. Widok budynku przed powodzią.
Fot. K. Traczyński

View of the building before flood.
Phot. K. Traczyński

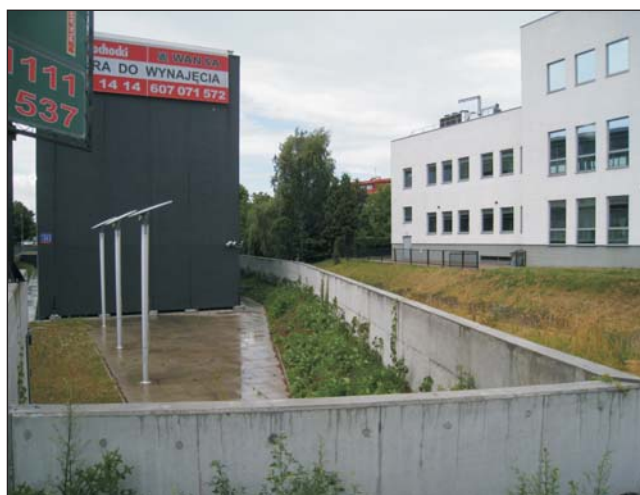
Fig. 6. Biurowiec zabezpieczono dodatkowo groblą i żelbetowym murem. Fot. K. Traczyński

To protect the building concrete dike was made from the side where the channel is located. Phot. K. Traczyński
