Geologiczno-inżynierskie uwarunkowania deformacji terenu i szkód budowlanych w staromiejskiej dzielnicy Sandomierza

Stanisław Mularz*, Stanisław Rybicki**

Stanisław Mularz & Stanisław Rybicki — **Engineering-geological reasons for ground deformations and building damages within the old town of Sandomierz.** Prz. Geol., 47: 1117–1124.

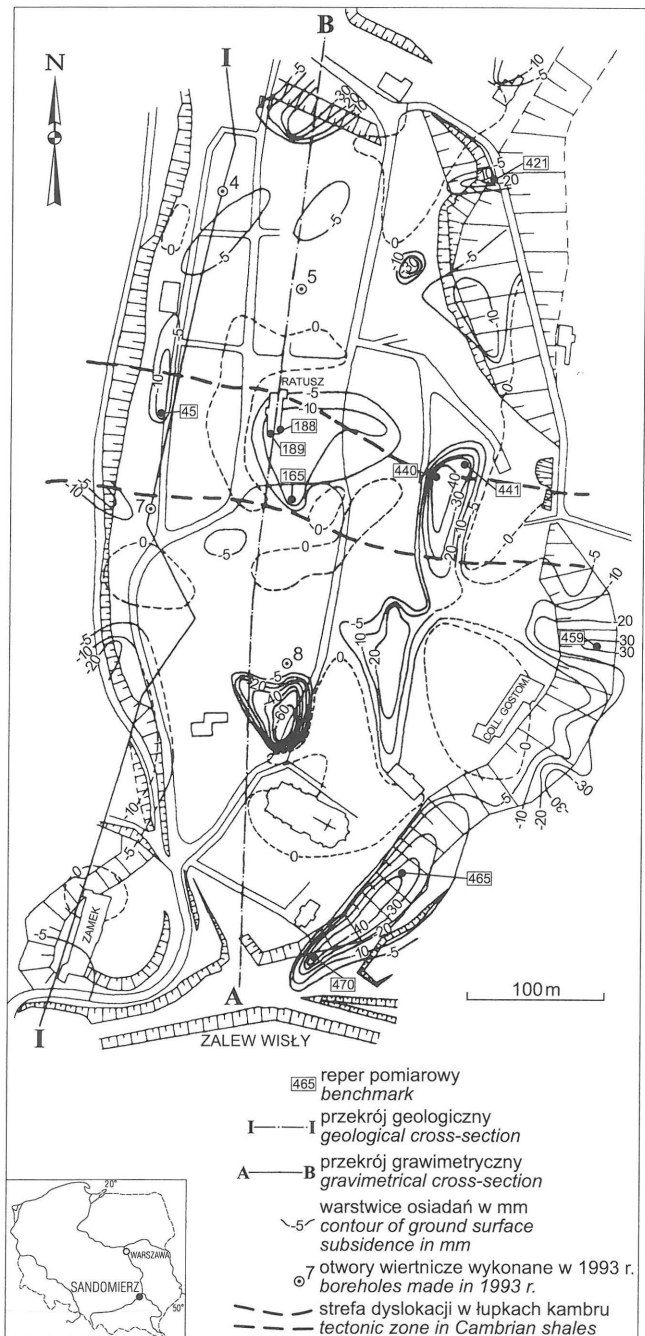
Ryc. 1. Plan wzgórza sandomierskiego z lokalizacją nowych otworów badawczych i warstwicami osiadań terenu

Fig. 1. Plan of the studied hill with localization of new boreholes and contours of ground surface subsidences

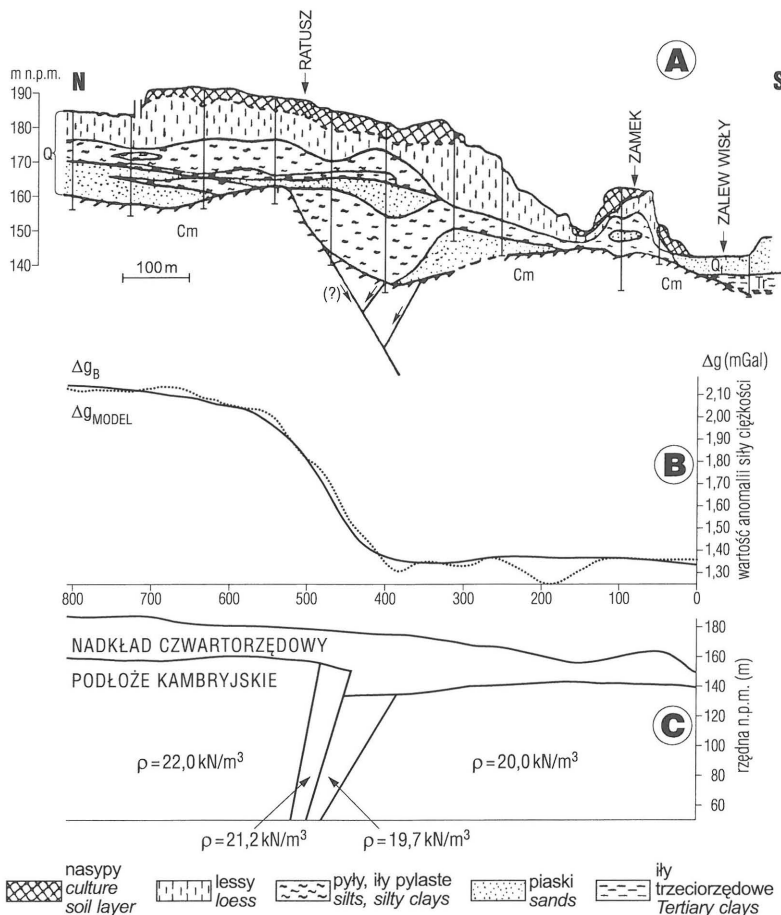
powierzchni stropowej kambru, interpretowane przez Bielecką (1967) i w dotychczasowych dokumentacjach geologicznych (Klich & Orłowski, 1968) jako erozyjne, w wyniku nowych badań zostało zinterpretowane jako tektoniczne, a być może utworzone w rezultacie powstania paleoosuwiska na założeniach tektonicznych, na co mogą wskazywać wyniki przeprowadzonych badań geofizycznych. Z badań grawimetrycznych wynika bowiem (Fajkiewicz & Madej, 1994), że w podłożu kambryjskim w środkowej części wzgórza sandomierskiego występuje strefa wyraźnie mniejszej gęstości skał (strefa rozluźnienia) zinterpretowana jako uskok lub grupa uskoków (ryc. 2). Rejon Sandomierza znajduje się bowiem w pobliżu regionalnej dyslokacji świętokrzyskiej i tektonika

Ryc. 2. Uproszczony przekrój geologiczny (A) oraz przekrój grawimetryczny (B) wraz z interpretacją geologiczną (C) przez wzgórze sandomierskie
Fig. 2. Simplified geological (A) gravimetric (B) with geological interpretation (C) cross-sections across the studied hill

wcześniej liczne i nie do końca rozpoznane puste lub częściowo podsadzone lochy, piwnice, korytarze oraz stare doły kloacznicze i resztki fundamentów (część zabezpieczonych podziemnych korytarzy udostępniona jest turystycznie). Ich obecność w podłożu znacznie komplikuje warunki geologiczno-inżynierskie terenu wzgórza. Uproszczony przekrój geologiczny przez wzgórze sandomierskie przedstawiono na ryc. 2.

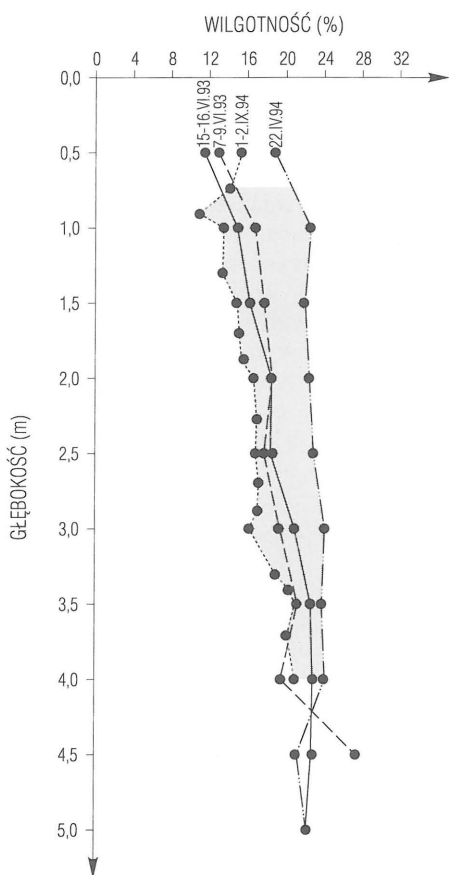
Powodem mniejszej wilgotności lessu górnego stanowiącego bezpośrednie podłoże wielu budowli na terenie wzgórza, w stosunku do lessu dolnego są nie tylko różnice składu granulometrycznego, lecz i sezonowe oraz jak się wydaje, długookresowe zmiany wilgotności. Jak wykazały bowiem badania w płytkich otworach penetracyjnych odwiercanych w tych samych miejscach w okresie 1993 i 1994 r., sezonowe zmiany wilgotności lessu wahały się w granicach 2–12 % (ryc. 3) i sięgały na głębokość około 4 m (Rybicki & Lenduszek, 1994). Podobny głębokościowy zasięg sezonowych zmian wilgotności lessów podają też inni autorzy (Denisov, 1951; Borowczyk & Frankowski, 1979). W latach 1968–1994, kiedy to wykonano liczniejsze badania wilgotności w całym profilu pakietu lessowego, jego przeciętna wilgotność jak się wydaje, nieco się zmniejszyła (o ok. 1,5 %). Można to wiązać z wyraźnym obniżeniem się przeciętnej wysokości opadów atmosferycznych w okresie dziesięciolecia 1982–1992 (ryc. 4). Te sezonowe i długookresowe wahanila zawilgocenia podłoża lessowego (mające zapewne charakter wielkoobszarowy), a także i wahanila lokalne zawilgocenia (w miejscach bezodpływowych, przy budynkach z niesprawnym odprowadzeniem wód opadowych, w

Ryc. 3. Wykresy zmian wilgotności utworów lessowych z głębokością w różnych okresach pomiarowych
Fig. 3. Charts of dependence between moisture content of loess and depth in different periods

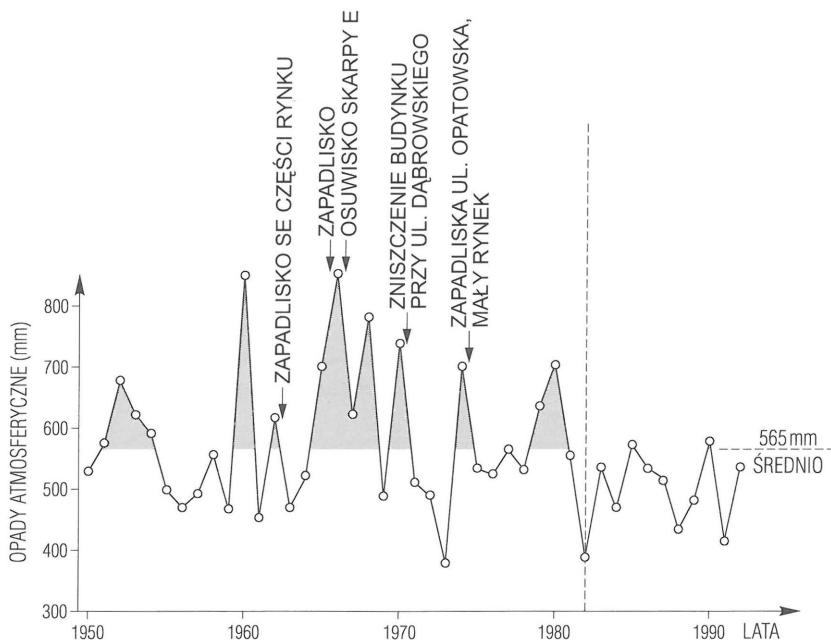
Ryc. 4. Wykres zmian średniorocznych wysokości opadów deszczu dla terenu Sandomierza z zaznaczeniem dat niektórych awarii budowlanych

Fig. 4. Chart of annual changes of average rain fall in Sandomierz and dates of some damages of buildings, landslides, collaps sinks

W poszukiwaniu przyczyn zmniejszania się tempa przyrostu osiadań niektórych reperów, począwszy od ok. 1982 r., odniesiono się przede wszystkim do rozkładu opadów atmosferycznych na tym terenie (ryc. 4). Diagram rozkładu średniorocznych wartości opadów wskazuje, że istotnie, począwszy od 1982 r. wysokość opadów wyraźnie zmniejszyła się, nie osiągając w wartościach maksymalnych za okres 1982–1992 nawet średniej wieloletniej. Można więc wnosić, że główną przyczyną spowolnienia osiadań (w strefach brzeżnych wzgórza zapewne powiązanych też z poziomymi przemieszczeniami skarp) był tu wieloletni spadek zawilgocenia masywu gruntowego.

wschodniej wzgórza sandomierskiego), można też zauważyć dość dobrą zgodność wystąpienia tych awarii z latami o szczególnie dużych opadach atmosferycznych lub tuż po nich (ryc. 4). Dodać należy, że omawiane tu osiadania reperów gruntowych i reperów ściennych nie odzwierciedlają możliwych i często widocznych (np. jako spękania murów) osiadań budowli lub widocznych — zwłaszcza na jezdniach — nieckowatych osiadań powierzchni terenu, nie objętych jednak pomiarami geodezyjnymi. Osiadania takie mają często charakter lokalny, nieraz znacznych rozmiarów i mogą być związane bądź to z obecnością niestabilnych pustek w podłożu, bądź znacznym zawilgoceniem gruntu infiltracją wód opadowych w miejscach utrudnionego ich odpływu lub nawilgocenia gruntu wodami w wyniku awarii sieci wodociągowo-kanalizacyjnej.

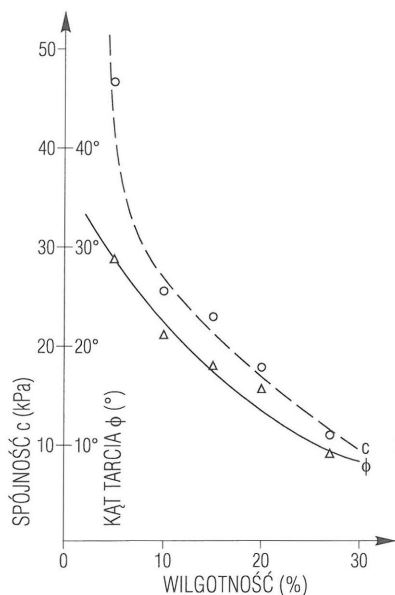
miejscach nieszczelności kanalizacji itp.), wpływają na zmiany cech wytrzymałościowo-deformacyjnych lessu i z tego względu są zapewne odpowiedzialne za część awarii i uszkodzeń obiektów na terenie wzgórza. Dla oceny zakresu zmian właściwości wytrzymałościowo-deformacyjnych lessu o różnym zawilgoceniu, przeprowadzono kontrolne badania zmian wytrzymałości na ściskanie, modułu ściśliwości edometrycznej oraz spójności i kąta tarcia wewnętrznego lessu w warunkach jego sztucznie różnicowanego zawilgocenia. Badaniom poddano próbki monolityczne lessu górnego pobrane z odkrywki na zachodniej skarpie wzgórza. Wyniki badań przedstawiono na ryc. 5, 6, 7. Z przeprowadzonych badań wynika, że less górny z terenu wzgórza sandomierskiego, stanowiący bezpośrednie podłoże budowli, mając częściowo nietrwałą strukturę, silnie reaguje na zmiany zawilgocenia

Ryc. 5. Zmiany spójności (c) i kąta tarcia wewnętrznego (ϕ) utworów lessowych z terenu wzgórza sandomierskiego wraz ze zmianami wilgotności

Fig. 5. Relation between moisture content, cohesion (c) and angle of internal friction (ϕ) of loess from the sandomierski hill

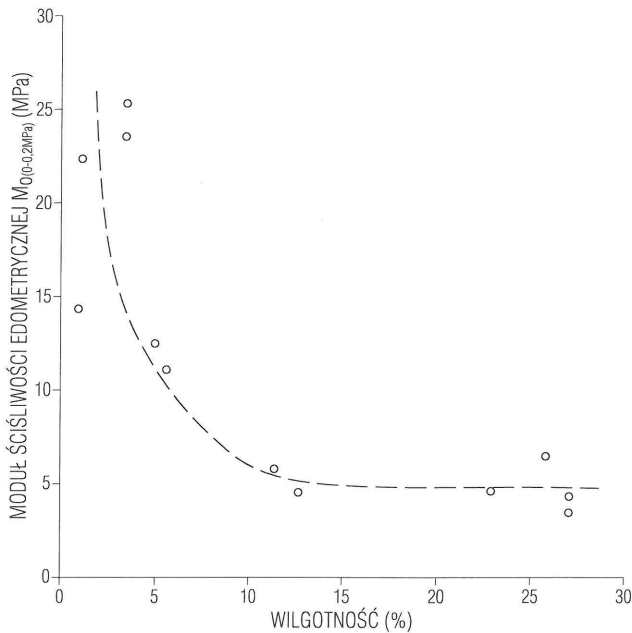
Ryc. 6. Zmiany modułu ścisłości edometrycznej utworów lessowych z terenu wzgórza sandomierskiego wraz ze zmianami wilgotności

Fig. 6. Relation between moisture content and compressibility modulus of loess from the studied hill

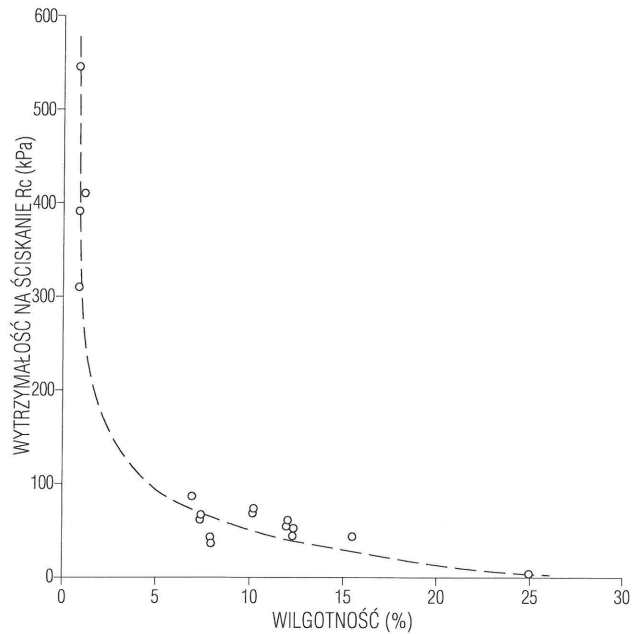
Ryc. 7. Zmiany wytrzymałości na jednoosiowe ściskanie utworów lessowych z terenu wzgórza sandomierskiego wraz ze zmianami wilgotności

Fig. 7. Relation between moisture content and unconfined compressive strength of loess from the studied hill

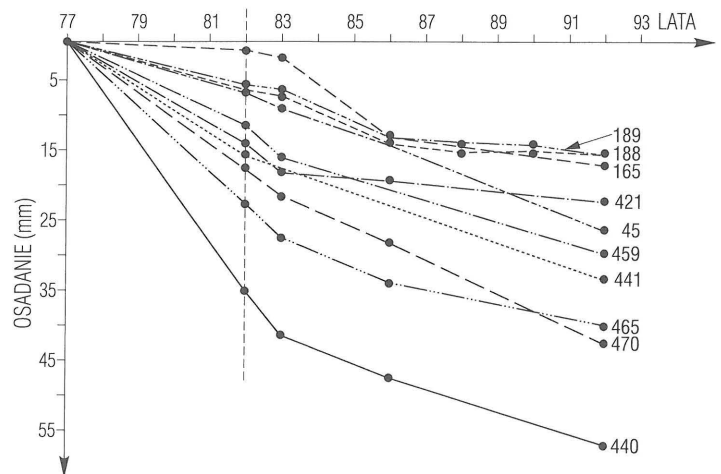
Analiza obserwacji po ich krytycznej weryfikacji wykazała, że osiadania reperów w ciągu ostatnich lat systematycznie narastały, lecz począwszy od 1982 r. można zauważyć dla większości reperów wyraźne spowolnienie tych osiadań zarówno co do bezwzględnych ich wartości, jak i prędkości osiadań (ryc. 8). Na terenie wzgórza sandomierskiego wartości i prędkości osiadań reperów są oczywiście zróżnicowane, na co mają wpływ różne lokalne czynniki geologiczne, hydrogeologiczne i morfologiczne lub czynniki związane z konstrukcją budowli. Zwłaszcza tym ostatnim wpływem należałoby tłumaczyć występowanie pewnych anomalii w przebiegu osiadań reperów ściennych, gdzie udział czynników związanych z samą konstrukcją budowli może być dominujący. Na mapce ilustrującej obszar zwiększonych osiadań na terenie wzgórza (ryc. 1) można zauważyć, że skupiają się one głównie przy skarpie od strony SE i E wzgórza oraz przebiegają też poprzecznie do dłuższej osi wzgórza, przez jego część środkową. Ta ostatnia strefa zwiększonych osiadań pokrywa się z przebiegiem obniżenia powierzchni utworów kambru (krawędzią paleosuwiska) i dużych miąższości utworów zastoiskowych oraz mułków serii glin staropleistoceniowych w obniżeniu stropu kambru. Może się to też wiązać z głębszymi ruchami masywu skalnego po powierzchni uskoku generowanych czynnikami neotektonicznymi, wahaniami poziomu wód w rzece Wiśle i jej dolinie.

Ryc. 8. Wykresy zmian osiadań reperów geodezyjnych na terenie wzgórza sandomierskiego w latach 1977–1992

Fig. 8. Charts of benchmarks subsidence from the studied hill in years 1977–1992
