JULIUSZ GŁODEK

KATASTROFY I AWARIE ZAPÓR WYWOŁANE WARUNKAMI GEOLOGICZNYMI

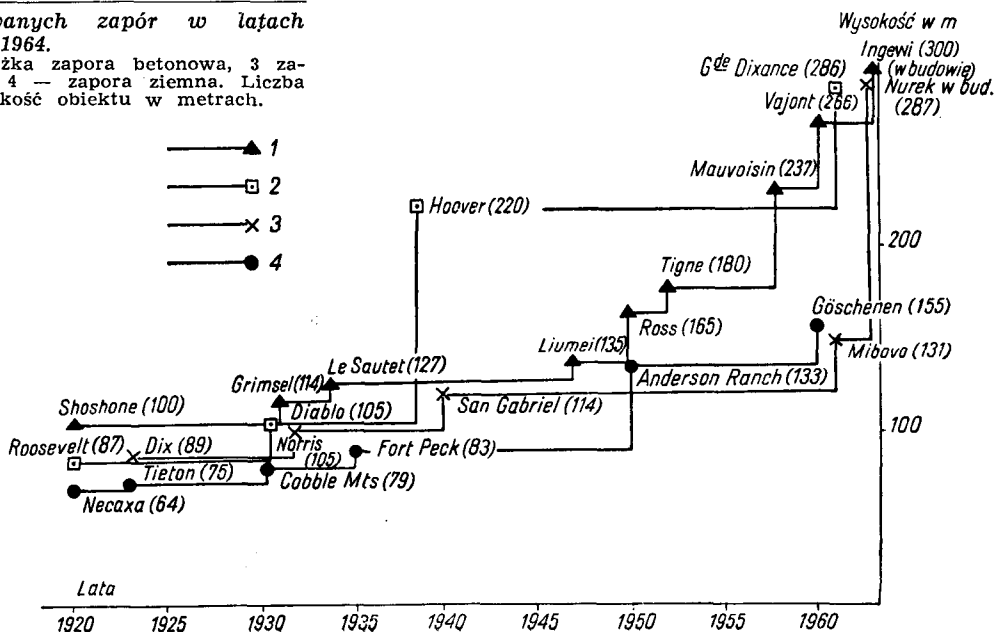
Wzrost wysokości budowanych zapór w latach 1920—1964.

1 — zapora łukowa, 2 — ciężka zapora betonowa, 3 — zapora z narzutu kamiennego, 4 — zapora ziemna. Liczba w nawiasie oznacza wysokość obiektu w metrach.
