## Wybrane problemy uszkodzeń konstrukcji drogowej jako wynik niewłaściwego rozpoznania geologiczno-inżynierskiego

**Failure of highway embankment as a result of inadequate subsoil identification.** Prz. Geol., 62: 641–644.

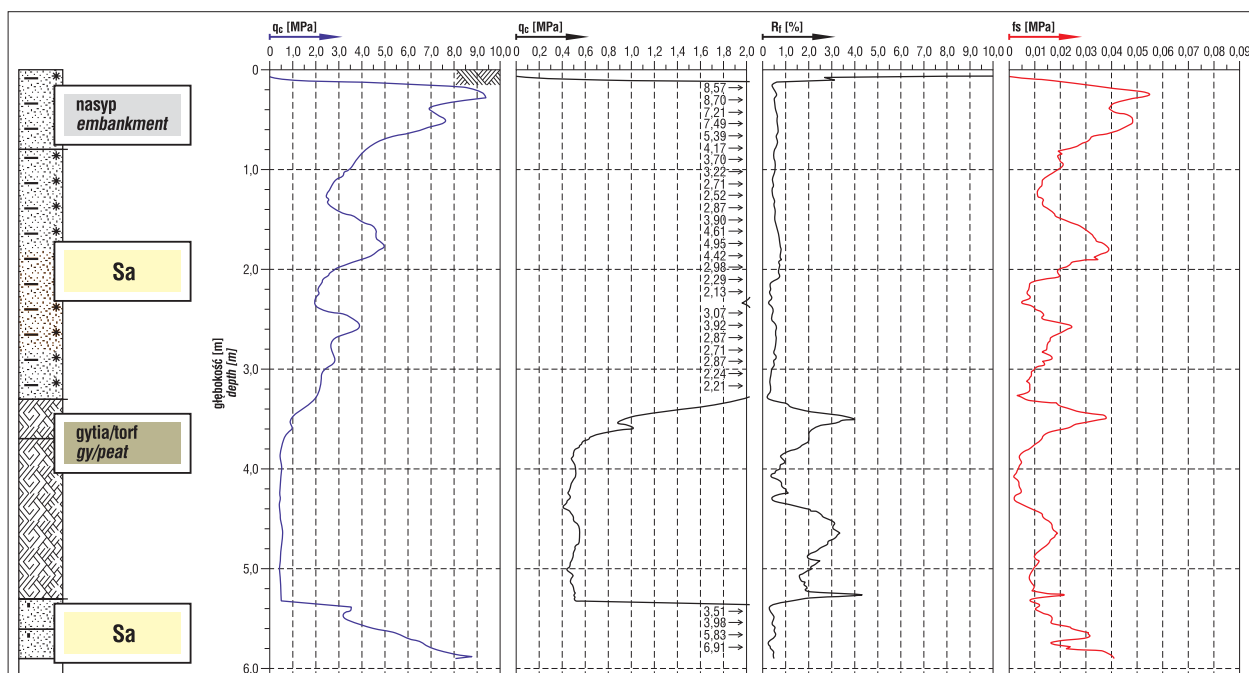
**Warunki geotechniczne.** Wykonawca, po rozpoczęciu prac ziemnych, stwierdził rażące niezgodności, między rzeczywistymi warunkami geotechnicznymi a danymi przyjętymi do projektowania. W celu określenia stanu i miąższości warstw gruntów, wykonano dodatkowe badania weryfikujące, za pomocą m.in. sondowań CPTU oraz wierceń (ryc. 2).

Badaniami objęto szeroki obszar, wzdłuż pasów dróg. Rozpoznanie wykonywano co 10–15 m. Stwierdzono w podłożu utwory organiczne słabonośne w postaci: torfów i namulów piaszczystych, o zróżnicowanym stopniu rozkładu, oraz gytii. Warstwy gytii i torfów były w pełni nasycone i położone poniżej zwierciadła wody gruntowej. Torfy zalegały nierytmicznie na różnych głębokościach pomiędzy warstwami piasków. Ekstremalnie duże miąższości torfu i gytii stanowią (lokalnie do głębokości ponad 12 m) wypełnienia rynien jeziornych, w których utwory organiczne osiągają głębokości ponad 10 m p.p.t. Wyniki badań właściwości gruntów organicznych zamieszczono w tabeli 1.

Ryc. 2. Wyniki badania CPTU podłoża w rejonie uszkodzonych odcinków

Fig. 2. CPTU profiles in the zone of failure sections of expressway

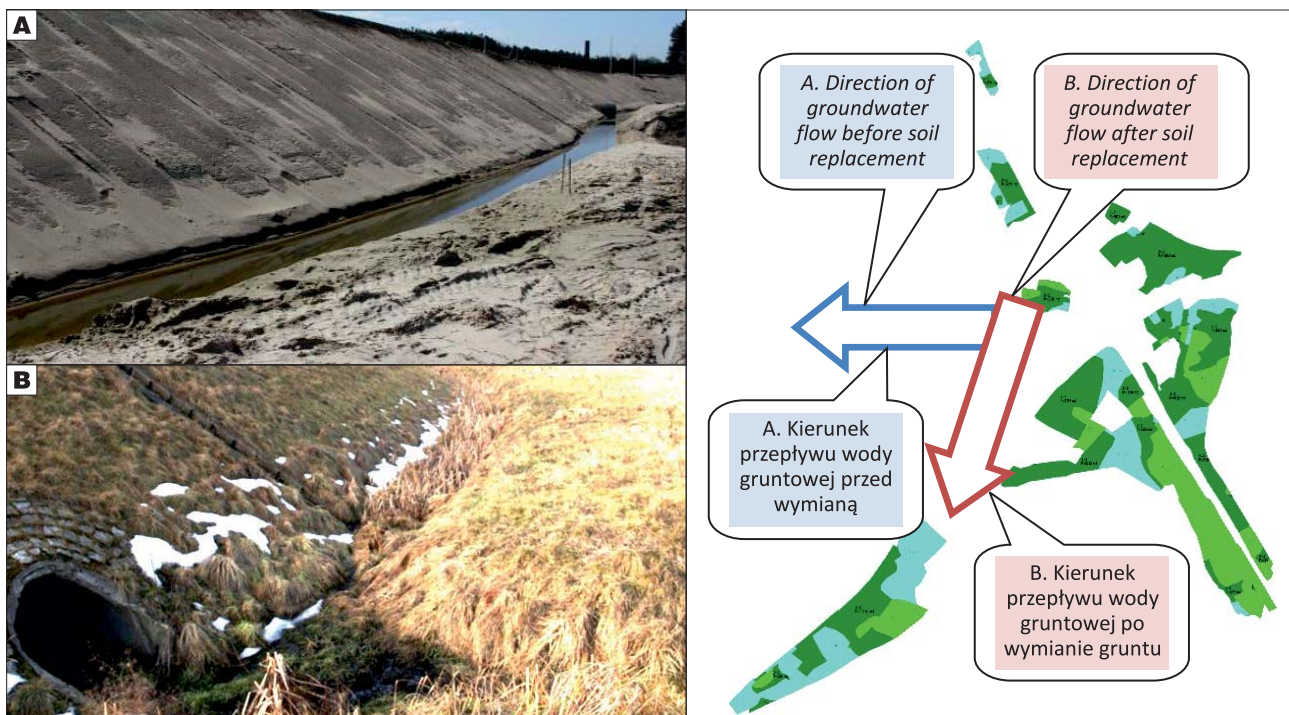
**Warunki wodne podłoża.** Warunki wodne przed wymianą gruntu w podłożu charakteryzowały się występowaniem zwierciadła wody gruntowej o charakterze swobodnym na poziomie terenu lub lekko napiętym poniżej spągu gruntów organicznych. Po wymianie gruntów, główny kierunek przepływu wody podziemnej uległ zasadniczej zmianie. Przed robotami ziemnymi, wody spływały ku zachodowi, w stronę lokalnej zlewni, którą stanowił kanał (ryc. 3).

Po pełnej wymianie podłoża organicznego na piaski średnie, w 85% całego obszaru podłoża drogowego, wystąpiła drastyczna zmiana kierunku przyływu wody podziemnej na południowy i południowo-zachodni. Dobrze przepuszczalne piaski średnie, zaczęły działać jak wielkoobszarowy, duży rów odwadniający. Lokalnie spowodowało to obniżenie poziomu zwierciadła wody gruntowej w strefie północnej i wschodniej węzła od 0,5 do 0,7 m.

**Ryc. 3.** Zasięg wymiany gruntu, kolor zielono-niebieski, kierunki przepływu wody **A** – przed i **B** – po wymianie  
**Fig. 3.** The scope of soil replacement, green-blue color, water flow directions **A** – before, and **B** – after soil replacement

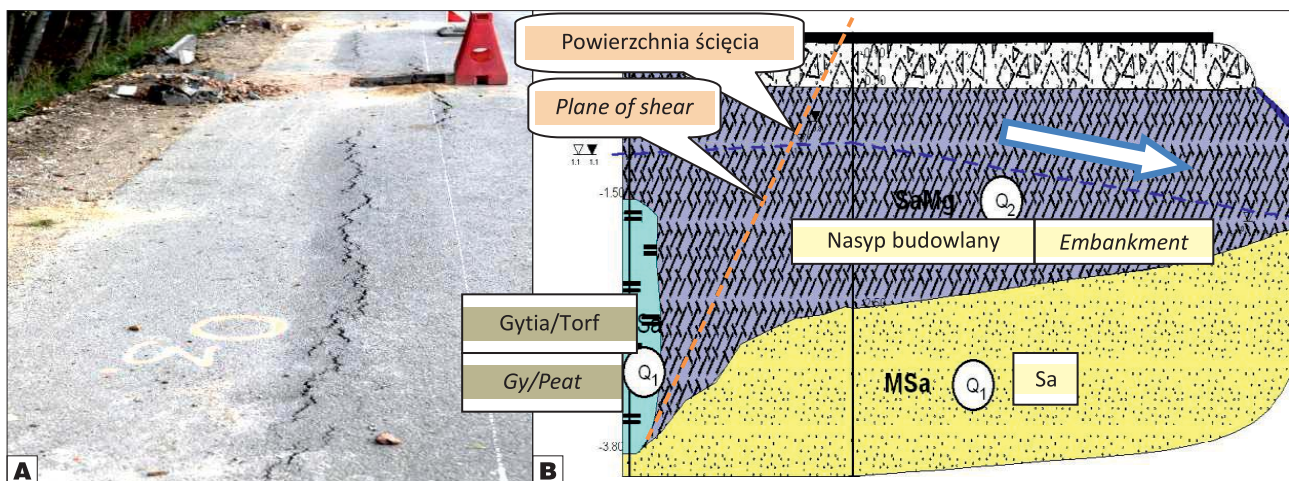
**Ryc. 4.** **A** – niepełne usunięcie torfu, **B** – obniżenie lustra wody gruntowej w podłożu drogowym po wymianie  
**Fig. 4.** **A** – incomplete peat removal, road pavement recess, **B** – lowering of groundwater table following peat replacement

**Uszkodzenia w trakcie robót ziemnych.** Na rycinie 4 przedstawiono typowe pęknięcia, zniszczenia nawierzchni i konstrukcji, powstałe przed normalnym użytkowaniem drogi. Przekrój geotechniczny obrazuje niewłaściwie zaprojektowaną i wykonaną wymianę torfów w podłożu, skorelowaną ze skutkami deformacji drogi.

W wyniku wykonania wymiany torfów, w strefie krawędziowej podbudowy drogi i nasypu drogowego nastąpiło osuszenie wewnętrzne z wyparciem gruntu w stronę nieusuniętej warstwy torfu. Przyległe drzewa torfowiska, rosnące w pasie drogowym, uległy przechyleniu w stronę drogi, a osiadania deformacyjne nawierzchni osiągnęły wartość ponad 10 cm.

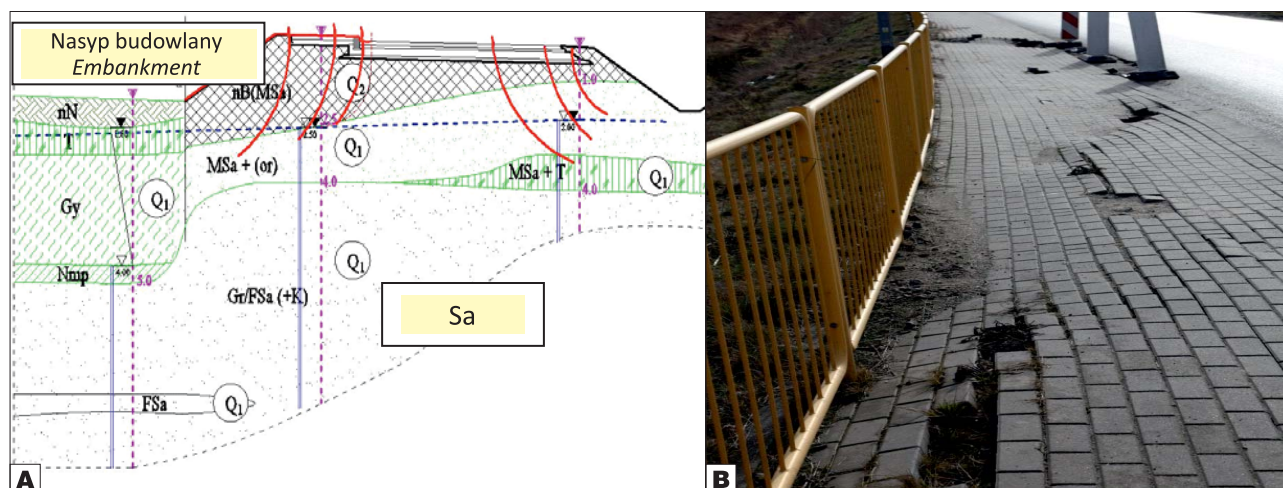
Ryc. 5. A – zmiana poziomu wody gruntowej po niewłaściwej wymianie torfu, B – deformacje drogi i podłoża  
 Fig. 5. A – a change in groundwater level after incorrect peat replacement, B – deformations of road embankment and subsoil

**Uszkodzenia powstałe po wymianie gruntu.** Charakterystyczne zniszczenia, załamania nawierzchni drogi i chodnika oraz usuwiska korpusu drogowego, jakie powstały po oddaniu drogi do użytkowania, dotyczyły przede wszystkim deformacji bezpośredniego otoczenia (korpusu drogowego), sięgającego poza pas drogowy (ryc. 5).
