## CHARAKTERYSTYKA PIASKOWCÓW LGOCKICH POZIOMU DOLNEGO JAKO MATERIAŁU BUDOWLANEGO ZASTOSOWANEGO W KAMIENNYCH OBIEKTACH DROGI KRZYŻOWEJ W KALWARII ZEBRZYDOWSKIEJ

### CHARACTERISTIC OF THE LOWER LGOTA SANDSTONES AS A BUILDING MATERIAL USED IN STONE STRUCTURES OF THE WAY OF THE CROSS IN KALWARIA ZEBRZYDOWSKA

PRZEMYSŁAW NOWAK<sup>1</sup>

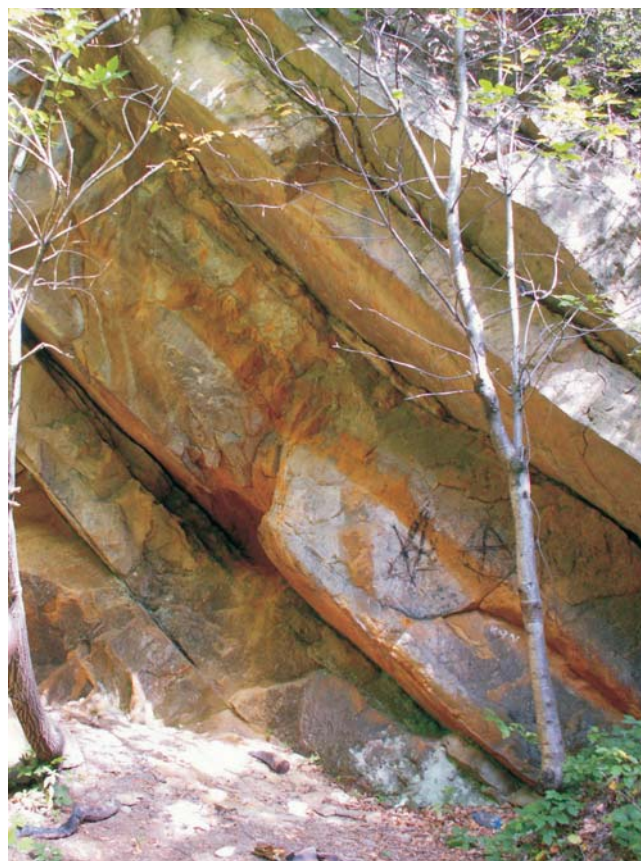
Fig. 1. Wschodnia ściana kamieniołomu Maria Magdalena (fot. P. Nowak)

East wall of the Maria Magdalena quarry (phot. P. Nowak)

Pełny profil najlepiej odsłoniętej, wschodniej ściany kamieniołomu Maria Magdalena (fig. 1), liczy w przybliżeniu 21 m. Znajdujące się tam warstwy zapadają monoklinalnie pod kątem  $52^\circ$  i są odwrócone. W profilu zdecydowanie przeważają piaskowce (91,6% miąższości). Łupki stanowią 8,4%. Dla scharakteryzowania piaskowców występujących w odsłonięciu przyjęto wydzielenia wprowadzone przez Ghibaudo (1992). Piaskowce dolnołgockie odsłaniające się na południowym zboczu góry Żarek zostały zaklasyfikowane do facji S (piaskowce), a w jej obrębie wydzielono 2 subfacje: mS (piaskowce masywne) i mLS (piaskowce masywne i laminowane). Przeważają piaskowce subfacji mS, stanowiące 50,4% miąższości profilu, podczas gdy udział subfacji mLS wynosi 37,2%. Ponadto w profilu występują też piaskowce facji SM (piaskowce i mułowce) subfacji LSM (laminowane), stanowiące 4% miąższości profilu. Znaczenie surowcowe mają jedynie piaskowce subfacji mS i mLS występujące w grubych, na ogół nie spękanych ławicach o miąższościach dochodzących do 1,8 m. Wyjątek stanowią ławice piaskowca w skrajnych częściach profilu, mające rozległy system nieregularnych spęknięć. W środkowej części profilu znajdują się najgrubsze ławice piaskowca, spośród których tylko na nielicznych zaznaczają się pojedyncze pęknięcia wzdłuż płaszczyzn równoległych do powierzchni uławiczenia. Charakter występowania piaskowców subfacji mS i mLS w złożu sugeruje możliwość uzyskiwania materiału o rozmiarach bloków  $1,0 \times 1,0 \times 0,8$  m, a nawet większych. Jest to niezwykle istotna wskazówka w kontekście oceny wpływu wykształcenia piaskowca łgockiego poziomu dolnego na zastosowane w kalwaryjskich kapliczkach roz-

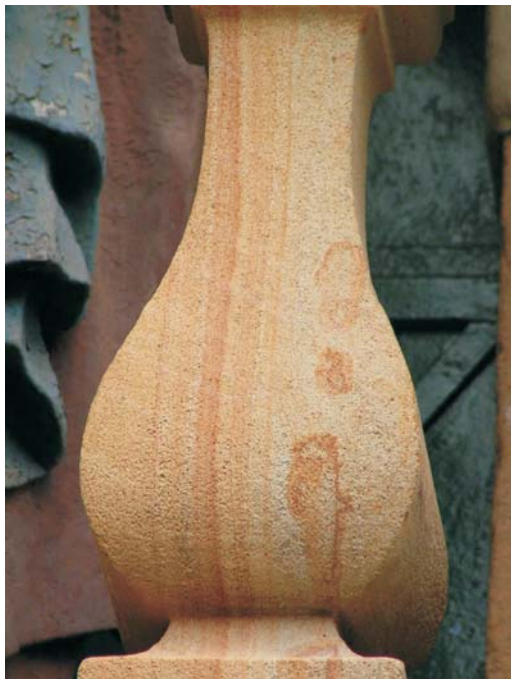
**Fig. 2. Jedna z tralek balkonu kaplicy Ratuszu Piłata**  
(*phot. P. Nowak*)

Tralkę wykonano z piaskowca o strukturze laminowanej, zaburzonej rdzawymi smugami

Baluster on balcony in the Ratusz Piłata chapel  
(*phot. P. Nowak*)

Baluster is made of laminated sandstone with rusty streaks

często zaburzony nieregularnymi smugami i przebarwieniami (fig. 2). Ponadto w obrębie odmiany piaskowca masywnego o strukturze bezładnej wyróżniono dwie pododmiany: jasnobieżową (odcień suchego piasku, słomkowożółty lub delikatnie pomarańczowy) i ciemnobieżową (odcień mokrego piasku, rdzawy, pomarańczowy, bladoróżowy lub bladoczerwony). Odmiana jasnobieżowa jest z reguły w miarę jednorodna pod względem barwy, z kolei odmiana ciemnobieżowa dość często wykazuje przebarwienia. Pod względem tekstury obie wydzielone odmiany strukturalne są reprezentowane przez piaskowiec średnioziarnisty lub średnio- i gruboziarnisty. Po porównaniu wydzielonych w kaplicach odmian piaskowca z występującymi w złożu Maria Magdalena okazało się, że odmiana piaskowca masywnego o strukturze bezładnej i jednorodnej, jasnobieżowej barwie odpowiada piaskowcowi subfacji mS. Z kolei piaskowiec o strukturze laminowanej, zaburzonej nieregularnymi smugami i przebarwieniami odpowiada piaskowcowi subfacji mLS. Do utworów tej subfacji należy też zaliczyć odmianę piaskowca o strukturze bezładnej, ciemnobieżową. Warto zwrócić uwagę, że utwory subfacji mLS charakteryzują się dużym zróżnicowaniem nawet w zakresie jednej warstwy piaskowca. Dzięki temu jest możliwe współwystępowanie odmiany piaskowca o strukturze bezładnej z piaskowcem odmiany laminowanej w obrębie jednej ławicy. W profilu takiej warstwy
