## REALIZACJA PRAC ZABEZPIEZAJĄCYCH NA PODSTAWIE PRZEPROWADZONYCH BADAŃ

## ZMIANY ŚRODOWISKA W REJONIE SKŁADOWISKA PO ROZPOCZĘCIU PRAC ZABEZPIELAJĄCYCH

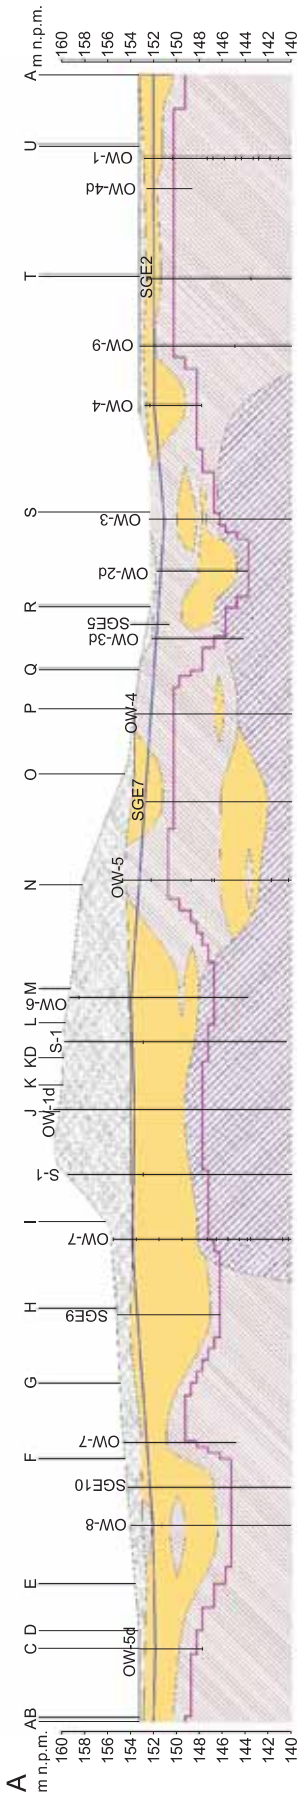
**A** – punkt charakterystyczny przesłony przeciwfiltracyjnej  
seepage screen characteristic point

— poziom stabilizacji zwierciadła wód powierzchniowych  
subsurface water table stabilization level

— spąg projektowanej przesłony przeciwfiltracyjnej  
designed seepage screen bottom

Utwory, które nie stanowią bariery dla migracji zanieczyszczeń  
Soils aren't be a barrier to the migration of pollutants

Utwory, które stanowią barierę dla migracji zanieczyszczeń  
Soils being a barrier to the migration of pollutants

- grunty antropogeniczne (odpady) antropogenic soils (waste)
- osady piaszczyste (przepuszczalne) sandy deposits (permeable)
- grunty małospoiste, zastoiskowe low plasticity index cohesive soils, dammed
- grunty małospoiste, zwalowe low plasticity index cohesive soils, moraine clayey sand
- grunty średniospoiste (słabo przepuszczalne), zwalowe medium plasticity index cohesive soils (low permeability), moraine clay
- grunty zwiezlospoiste (nieprzepuszczalne), płożone high plasticity index cohesive soils (impermeable), plicene

**Fig. 3. A. Przekrój hydrogeologiczny na podstawie interpretacji otworów badawczych i sondowań elektrooporowych. B. Przekrój hydrogeologiczny oparty na ciągłych danych z głębinia przesłony przeciwfiltracyjnej**

**A.** Hydrogeological cross-section based on the interpretation of boreholes and electric resistance sounding.  
**B.** Hydrogeological cross-section based on the data obtained during seepage screen sinking

Na opracowanym na podstawie danych z dozoru geologicznego (podczas głębenia przesłony) przekroju hydrogeologicznym o ciągłym rozpoznaniu (fig. 3B) widać jak mocno może odbiegać interpretacja geologiczna, oparta na punktowych badaniach, od rzeczywistego układu warstw. Niektóre z warstw zapadają wręcz pionowo. Mimo, że struktury są tożsame, to lokalna zmienność położenia warstw znacząco odbiega od wyinterpretowanej na przekroju. W trzech miejscach trasy przesłony stwierdzono również tzw. zagłębienia erozyjne, wypełnione utworami piaszczystymi (z zanieczyszczonymi wodami podziemnymi), leżące na stropie glin zwałowych. Krótkie odcinki trasy przesłony, gdzie w podłożu stwierdzono występowanie nieciągłości, rozdzielającej warstwy glin, wykryto dopiero w trakcie pełnienia nadzoru geologicznego na etapie głębenia przesłony. Nie wielka szerokość zagłębienia erozyjnych (od 2 do 5 m) była

Przekrój hydrogeologiczny, który powstał na podstawie ciągłego rozpoznania podczas głębiania przesłony pokazuje jak mocno może odbiegać interpretacja geologiczna, oparta na punktowych badaniach, od rzeczywistego układu warstw oraz jak ważne jest prowadzenie dozoru geologicznego przez doświadczonych geologów. Należy więc z rezerwą traktować przekroje geologiczne powstałe z interpolacji znacznie oddalonych od siebie profili badawczych. Nawet odpowiednio dobrany zakres badań w analizowanym przy-

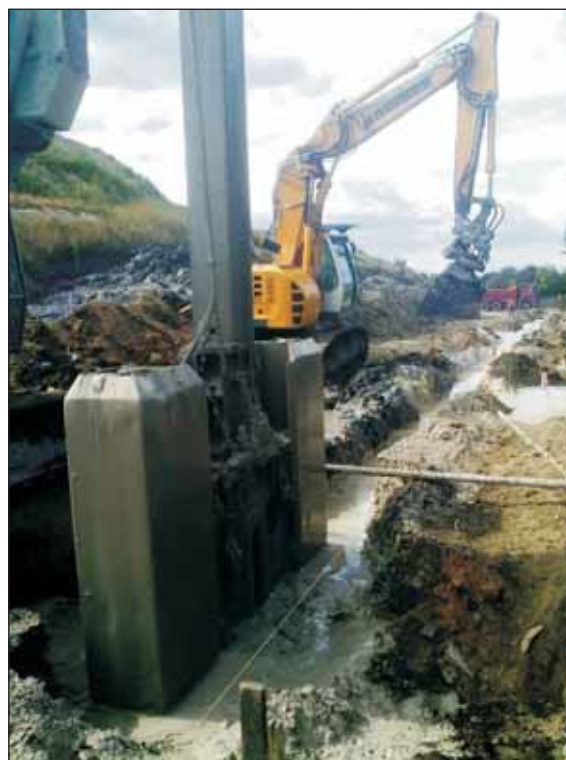
Fig. 4. Głębenie przesłony filtracyjnej

Seepage screen execution

Przesłonę przeciwfiltracyjną wykonano w technologii ściany szczelinowej pod osłoną zawiesziny bentonitowo-cementowej (fig. 4). Zawieszina, stabilizująca wykop po stwardnieniu, stanowi przesłonę, która uniemożliwia przepływ wód podziemnych i migrację zanieczyszczeń. Ze względu na izolacyjną funkcję przesłony przeciwfiltracyjnej, o jej jakości decyduje przede wszystkim niska przepuszczalność zastosowanego materiału. Z laboratoryjnych badań filtracyjnych wynika, że przepuszczalność tego materiału po 28 dniach od pobrania próbek wynosi od  $8,5 \cdot 10^{-9}$  m/s do  $1,9 \cdot 10^{-10}$  m/s (fig. 5).
