Surowce skalne jako budulec romańskiego kościoła w Kotłowie koło Kalisza

Stone building materials in a romanesque church in Kotłów near Kalisz (central Poland). Prz. Geol., 51: 236–237.

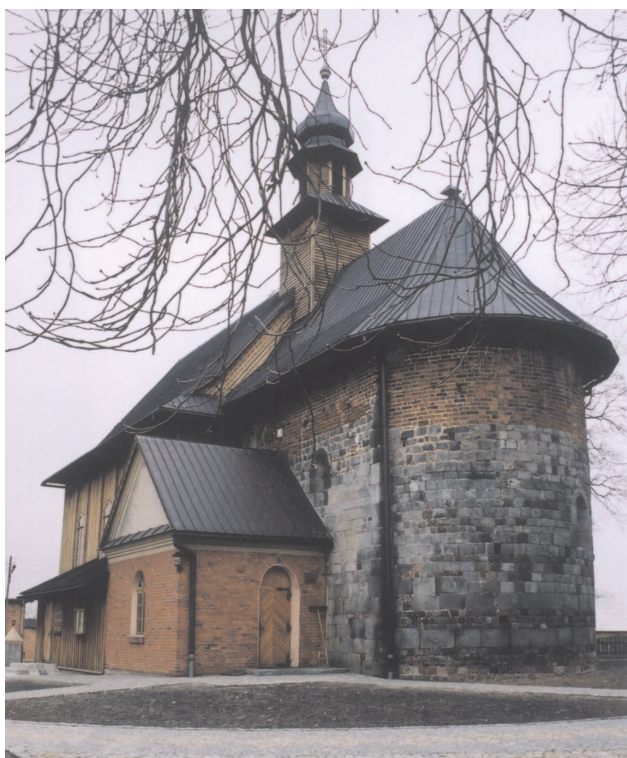
Ryc. 1. Kościół w Kościelecu Kaliskim zbudowany z kostki piaskowcowej
Fig. 1. Church in Kościelec Kaliski built with sandston

Informacje na temat kamienia budowlanego wykorzystywanego w dawnym budownictwie nie są obszerne. W niespecjalistycznej literaturze spotkać można się jedynie z określeniem *kamienny, piaskowcowy* czy *granitowy*. Określenie to spotyka się w wielu wydaniach książkowych (Tomaszewski, 1974; Świechowski, 2000), czy w większości przewodników turystycznych. Dla wielu czytelników taka informacja może być wystarczająca, jednak nie zawsze zgodna jest ona z rzeczywistością. Przykładem jest kościół we wsi Kościelec Kaliski położony ok. 20 km na NE od Kalisza, którego większa część murów zbudowana jest z piaskowca (ryc. 1).

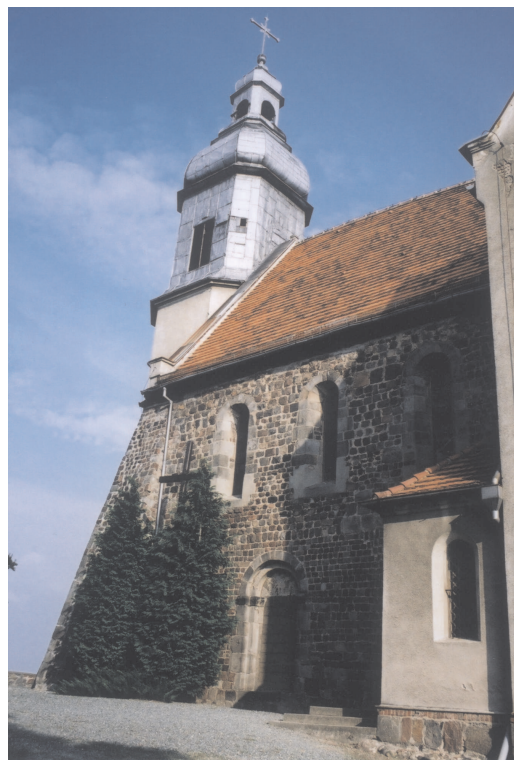
Ryc. 2. Portal w ścianie południowej kościoła w Kotłowie
Fig. 2. Portal in South wall of church in Kotłów

Romański kościół w Kotłowie został zbudowany z gładów narzutowych (ryc. 2, 3). Wstępne badania petroarcheologiczne oparto na makroskopowym rozpoznaniu 938 bloków kamiennych, z których jest zbudowana północna i południowa ściana oraz zaczątki murów przyporowych charakterystycznych dopiero dla stylu gotyckiego. Wszystkie oznaczone skały znajdują się do wysokości 2,20 m.

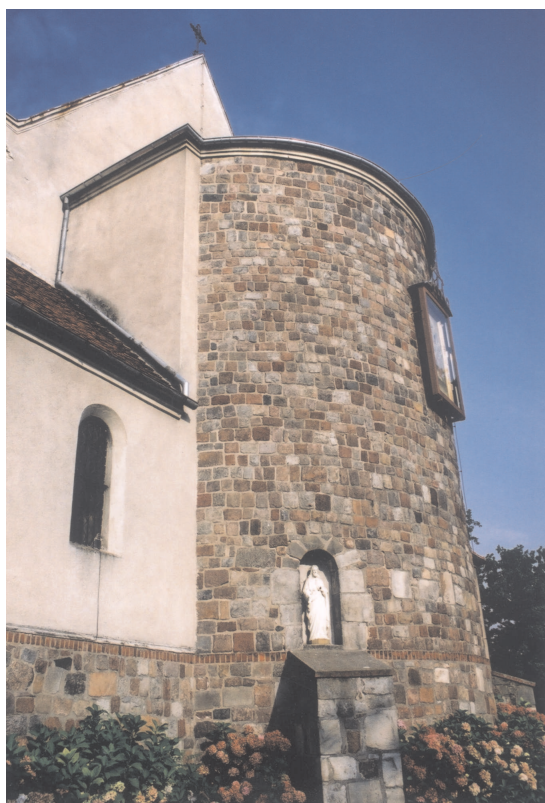
Ryc. 3. Absyda kościoła w Kotłowie
Fig. 3. Church's apse in Kotłów

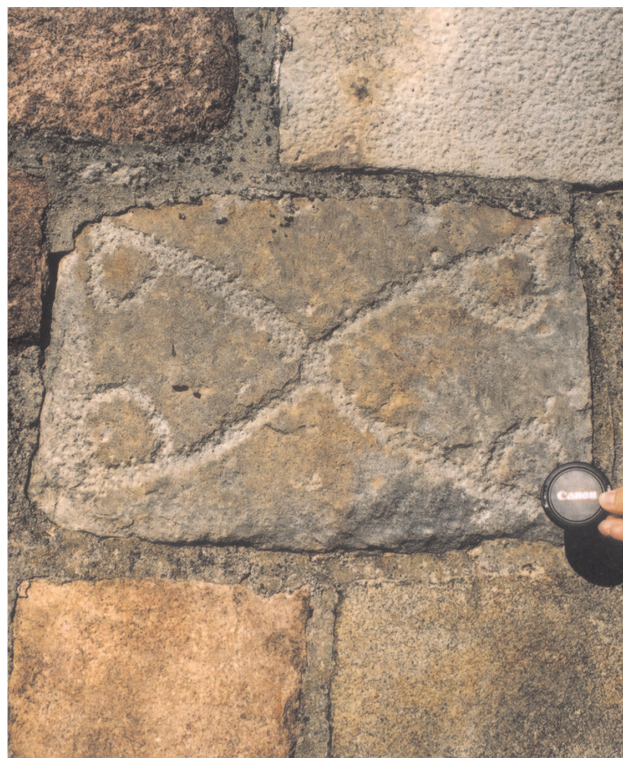
Ryc. 4. Piaskowiec w zewnętrznej ścianie absydy z wrytym znakiem kamieniarskim
Fig. 4. Sandstone in outside east wall of apse with stony sign.
Wszystkie fot. M. Kasprzak

W murach kotłowskiego kościoła spotykamy także nieliczne bryły czerwonego piaskowca jotnickiego o wymiarach 15 x 15 x 20 cm. Piaskowiec ten jest typowym materiałem budowlanym w ścianach i nie tworzy żadnych elementów architektonicznych wewnątrz kościoła. Z szarego piaskowca ostrzeszowskiego wykonane są także elementy architektoniczne, znajdujące się w południowej ścianie nawy. Są one o tyle cenne, że zawierają ornamenty roślinne i zwierzęce. Z tego surowca wykonane są też ościeża okienne i portalowe widoczne na ryc. 2 (portale północny i południowy zostały zamurowane). Należy zaznaczyć, że wewnątrz budynku jest otynkowane tylko fragmentarycznie, zatem również wewnątrz można obserwować różnorodność materiału kamiennego murów (ryc. 4).
