## Osuwisko w Lachowicach (Beskidy Zachodnie): skutki powodzi z 2001 r.

**The landslide at Lachowice (Western Outer Carpathians, Poland): effects of catastrophic flood in 2001.** *Prz. Geol.*, 50: 893–898.

*Summary.* The landslide at Lachowice was formed on July 27th, 2001, at 2 p.m., during a catastrophic flood that affected the western segment of the Polish Outer Carpathians. After prolonged rainfall, an old landslide located on the slope of the Mt. Parchałówka became reactivated and, at the same time, a new landslide originated nearby. Most of the buildings of Zawodzie hamlet (close to Lachowice) were destroyed, some of them completely. The whole process lasted some 15 minutes, and the landslide tongue partially dammed part the Lachówka stream. To avoid such disasters in the future, the local authorities should pay more attention to the widely accessible maps of landslide hazard, available at the Polish Geological Institute and other geological institutions in southern Poland.

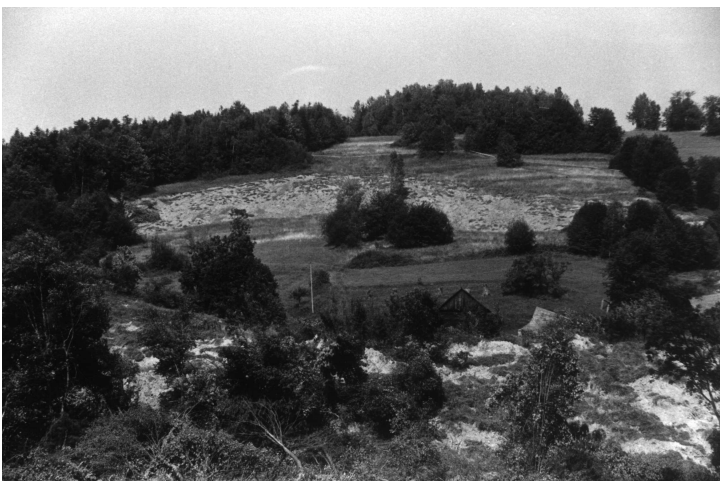
Ryc. 6. Widok na niszę górną i płat osuwiskowy  
Fig. 6. View of the niche and landslide tongue

Nisza osuwiskowa jest usytuowana na wysokości około 500–520 m n.p.m., a jej wysokość nie przekracza 1,5 m (ryc. 3, 4, 6). W kierunku północno-zachodnim nisza przechodzi w krawędź boczną osuwiska o przebiegu prostoliniowym i orientacji NE–SW (ryc. 4). Tworzy ją prawie pionowa skarpa o wysokości od 1–1,5 m w części górnej do 7 m w części środkowej. Niżej przechodzi ona w rów o głębokości około 2,5 m. W części dolnej do krawędzi bocznej dochodzą strome skarpy czoła osuwiskowego.

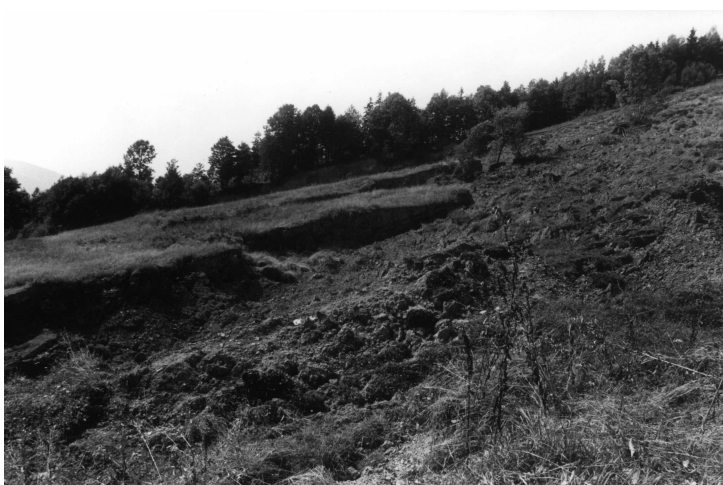
Ryc. 7. Widok na powierzchnię poślizgu i górną część płata osuwiskowego  
Fig. 7. View of the landslide slip surface and the upper part of the landslide colluvium

Od strony północno-wschodniej osuwisko ograniczone jest systemem dwóch szczelin brzeżnych o orientacji 290°, zrzucie ku SW i głębokości 0,5–1,5 m (ryc. 4, 7, 8). Szczeliny te ograniczają od północy rów o szerokości 10 do 20 m. W dolnej części osuwiska szczeliny brzeżne przechodzą w stromą, zapadającą ku północy skarpe. Czoło osuwiska początkowo tworzy skomplikowany system rowów i grzbietów, a następnie szereg skarp stromo opadających do potoku (ryc. 4, 9). W środkowej części zbocza czoło osuwiska zatamowało przepływ Stryszawki i okresowo spowodowało powstanie rozlewiska. Na zewnątrz od rowu północno-wschodniego znajduje się stare osuwisko, odznaczające się pofałdowaną morfologią oraz słabo zaznaczoną niszą. Kilka dni po ruchu osuwi-

Górna nisza nowego osuwiska przechodzi w zlustrowaną powierzchnię poślizgu, odsłoniętą na długości 20 do 60 m (ryc. 3, 4, 7). Zapadającą ku N120°E, pod kątem 20°, powierzchnię ślizgową tworzy warstewka ciemnoszarych mułowców marglistych o grubości 1 cm. Poniżej odsłoniętej powierzchni poślizgu zaczyna się płat osuwiskowy (ryc. 4, 6, 7). Jego górna, odsłonięta część, utworzona jest z kilku grubych ławic piaskowcowych i przedzielających je mułowców marglistych, zapadających zgodnie z powierzchnią poślizgu. W stropie piaskowców występuje zwietrzelnina o grubości około 50 cm. Grubość przesuniętego płata skalnego wzrasta stopniowo w dół zbocza, gdzie prawdopodobnie przekracza 20 m (ryc. 3). Na całej tej długości powierzchnia płata zapada równomiernie i nie wykazuje większych deformacji.

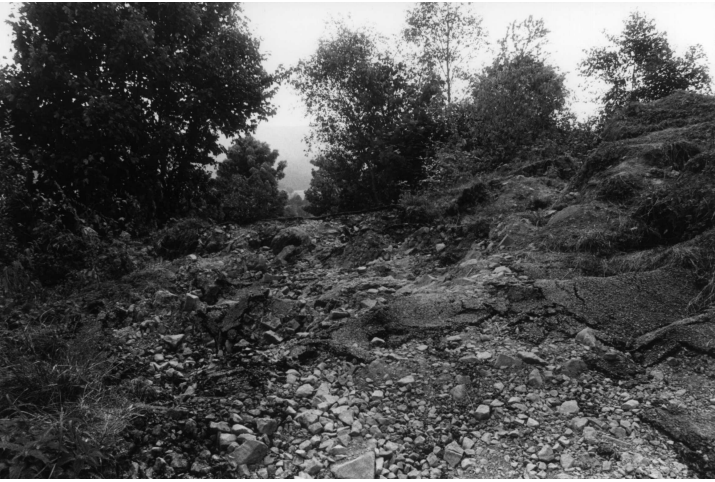
**Ryc. 8.** Stara droga asfaltowa, przecięta północno-wschodnią niszą boczną  
**Fig. 8.** Old road at Lachowice landslide area, broken by the NE landslide niche

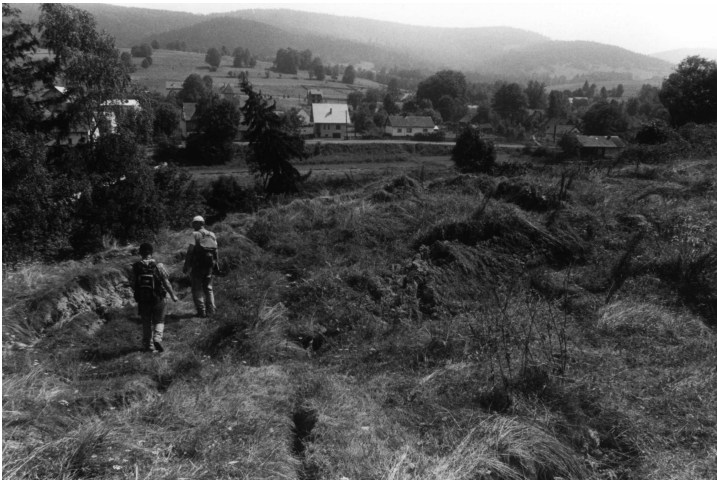
**Ryc. 9.** Dolna część osuwiska-boczne szczeliny, równoległe do północno-wschodniej niszy osuwiska  
**Fig. 9.** Lower part of the Lachowice landslide: marginal fissures parallel to the NE landslide niche

skowym, w środkowej części starego osuwiska, powstało szereg otwartych szczelin, prostopadłych do rowu bocznego (ryc. 4). Nowe szczeliny pojawiły się także przy wschodniej krawędzi starego osuwiska i spowodowały powstanie pęknięć w jednym z nowych domów (ryc. 2, 9).

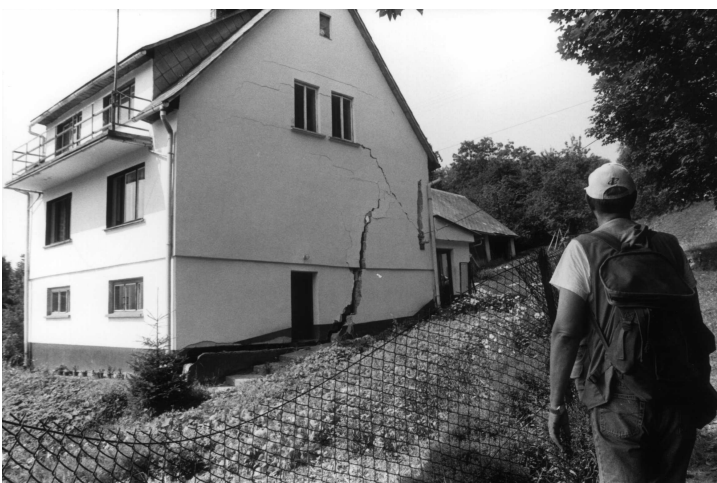
**Ryc. 10.** Otwarte szczeliny w nowym budynku przy wschodniej, bocznej krawędzi starego osuwiska  
**Fig. 10.** Open fissures in a new building near the eastern, marginal side of the old landslide

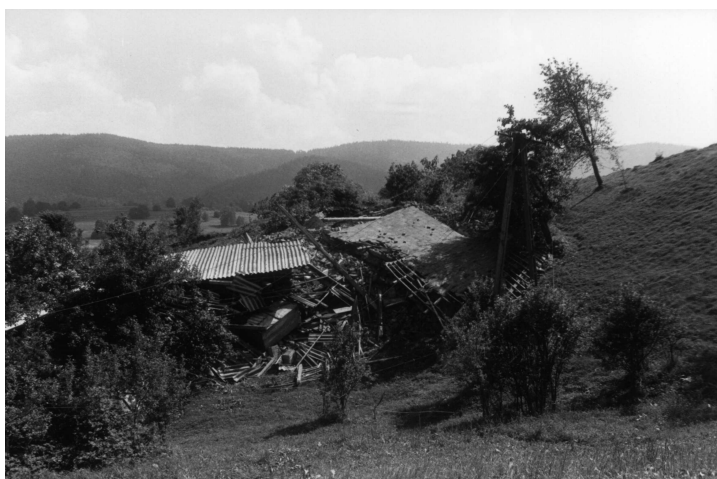
**Ryc. 11.** Kompletnie zniszczony dom, przy krawędzi wtórnej niszy i dolnej części płata osuwiskowego

**Fig. 11.** Completely destroyed house near the secondary landslide niche and the lower part of the landslide colluvium

W środkowej części osuniętego płata jest widoczne wybrzuszenie kilkumetrowej wysokości, łagodnie opadające w kierunku południowym i wschodnim. Na wybrzuszeniu tym znalazł się nieuszkodzony fragment asfaltowej drogi z zaparkowanym samochodem. Na krawędzi tego wybrzuszenia znajduje się wtórna nisza osuwiskowa (ryc. 3, 4), poniżej której przemieściła się i spiętrzyła ogromna masa glin przemieszanych z materiałem skalnym, stromo opadająca do potoku Stryżawka. W obrębie wtórnej niszy, połączonej szczelinami z bocznymi krawędziami osuwiska, znalazło się kilka kompletnie zniszczonych domów (ryc. 4, 11, 12). W tej części osuwiska, poniżej rzędnej 500 m n.p.m., na mapie topograficznej w skali 1:10 000 są widoczne skarpy i niewielkie zafałdowania powierzchni terenu.

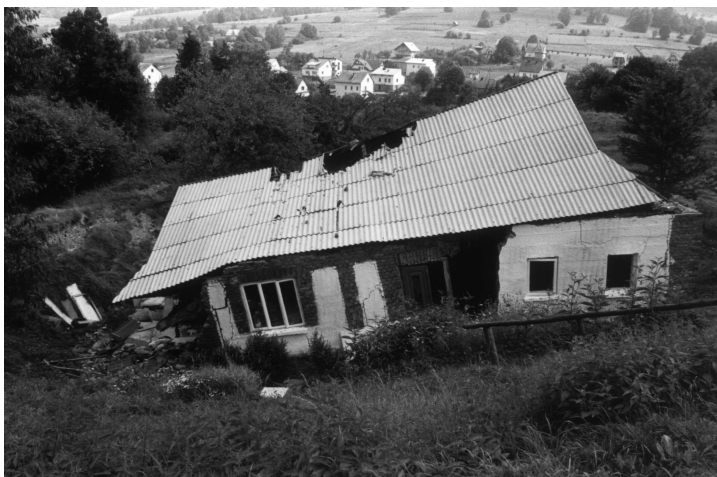
**Ryc. 12.** Zniszczony dom na krawędzi wtórnej osuwiska

**Fig. 12.** Completely destroyed house at the secondary niche of the landslide
