## Erozyjne efekty katastrofalnych wezbrań w dorzeczu górnej Nysy Kłodzkiej podczas powodzi 1997 i 1998 r.

**Erosional effects of catastrophic floods in the Nysa Kłodzka drainage basin during the 1997 and 1998 events (SW Polska).** Prz. Geol., 49:1096–1100.

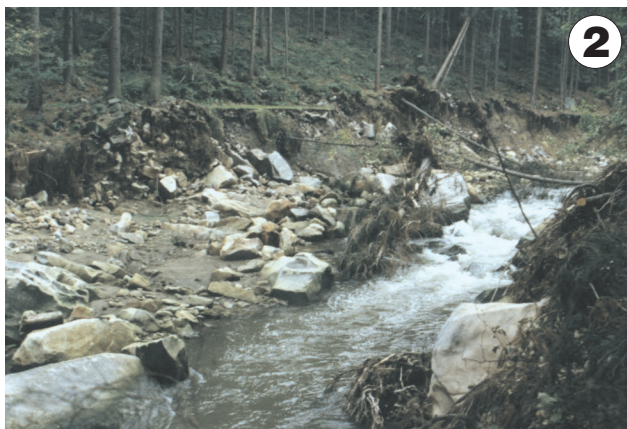
**Ryc. 2.** Górny odcinek potoku Pławna. Koryto zdominowane erozją denną

**Fig. 2.** The upper stretch of the Pławna Creek dominated by streambed erosion

Erozja denna działała szczególnie intensywnie w odcinkach zwężeń dolin (ryc. 2). Sumaryczne (z wezbrań w 1997 i 1998 r.) wcięcie koryta sięga tam do 1,5–2,5 m (np. w górnym biegu Pławnej). W tych erozyjnych odcinkach dno koryta niemal wyłącznie wyścielone było głazami o średnicach większych niż 30–50 cm (potoki Wilczka i Waliszów). Wszystkie drobniejsze frakcje uległy tam erozji i transportowi.

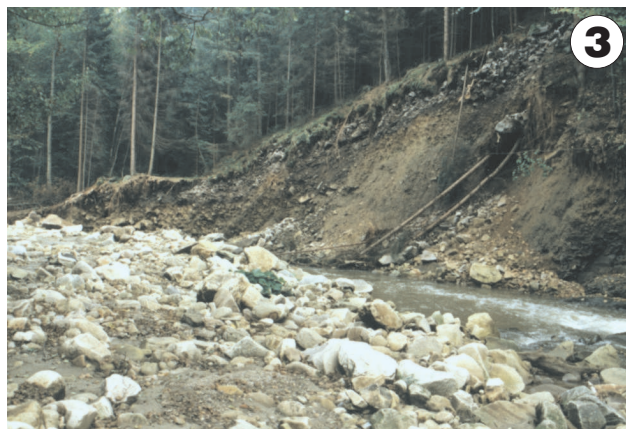
**Ryc. 3.** Bystrzyca Dusznicka powyżej Polanicy Zdroju. Osuwisko na zewnętrznym brzegu zakola. Na pierwszym planie gładowy odsyp boczny

**Fig. 3.** The Bystrzyca Dusznicka River above Polanica Zdrój. A landslide on the outer bank of river bend. Boulder point bar in the foreground

Liczba i skala osuwisk przykorytowych wykazuje bardzo silny związek z litologią skał podłoża. Serie łupków i iłowców, z racji kohezji, są odporne na podcinanie podnóży zboczy przez potoki (np. w szalejowskim odcinku Bystrzycy Dusznickiej). Również podłoże zbudowane z gnejsów wydaje się nie sprzyjać ruchom masowym. Dowodem na to są nieliczne osuwiska przypotokowe w dolinach Masywu Śnieżnika, gdzie trudno wietrzejące gnejsy dały mało nagromadzeń głównie kwarcowej (a więc łatwo przepuszczalnej) zwietrzliny. Frekwencja osuwisk wyraźnie wzrasta w obszarach, gdzie w podłożu występują serie łupkowo-piaskowcowe. Takie pakiety skalne, z racji swej niejednorodności, łatwo ulegają ruchom masowym na fluwialnie podcinanych zboczach. W zwietrzelinach tych skał rozwinęły się liczne, duże osuwiska, które można obserwować w polanickim przełomie Bystrzycy Dusznickiej (ryc. 3).

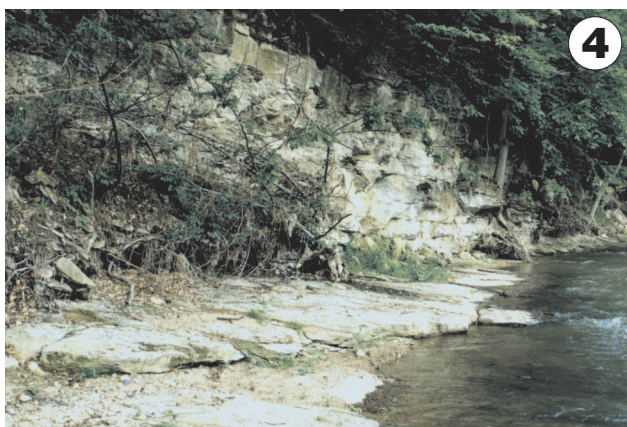
**Ryc. 4.** Nysa w Długopolu Zdroju. Erozja dotarła do wychodni skał podłoża

**Fig. 4.** The Nysa river in Długopole Zdrój. Flood erosion reached bedrock outcrop

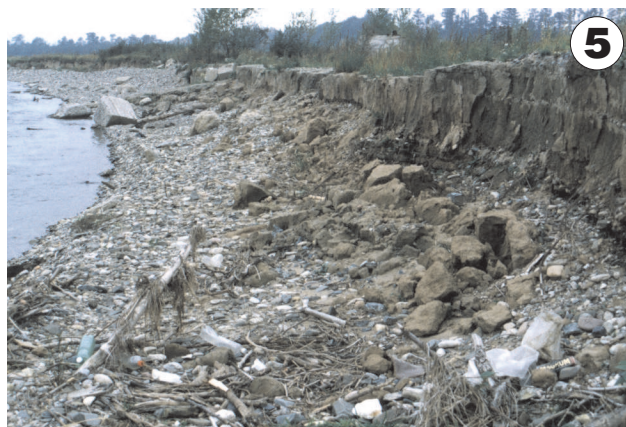
**Ryc. 5.** Nysa między Bardem a Kamieńcem Ząbkowickim (Suszka). Mady nadbudowujące gruboklastyczne aluwia łatwo ulegają erozji poprzez podmywanie i dezintegrację blokową

**Fig. 5.** The Nysa River between Bardo and Kamieniec Ząbkowicki. Alluvial silts underlain by gravels are easily eroded through undermining and block disintegration

Brzegi zbudowane z mad ilastych okazały się wyjątkowo odporne na erozję. Duża kohezja tego osadu sprawia, że w wyniku działania przepływu, brzegi koryta stają się gładkie. Mały opór przepływu powoduje, że nawet podczas gwałtownej powodzi nurt „ślizga się” po nich, nie powodując ich niszczenia. Inaczej wygląda sytuacja, gdy brzeg zbudowany jest z mady spoczywającej na gruboklastycznych aluwialach. Wówczas spodnia ławica luźnego żwiru jest łatwo wymywana, a mady ulegają dezintegracji blokowej i obsuwają się do wód koryta. W tych wypadkach brzegi ulegają intensywnej erozji bocznej (ryc. 5).

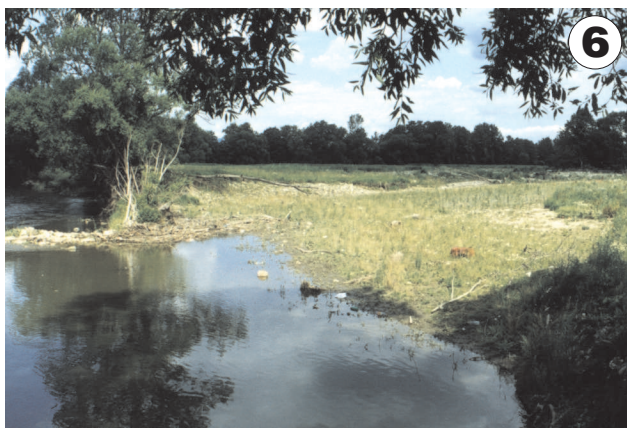
**Ryc. 6.** Nysa koło Zabłocia. Koryto powodziowe wychodzące na terasę poniżej ostrego zakola. Widok zgodny z kierunkiem przepływu

**Fig. 6.** The Nysa River near Zabłocie. Flood channel entering onto the terrace beneath the river bend. View is concurrent

Koryto pierwszego typu zlokalizowane jest w strefie wyjścia nurtu z ostrego zakola i wycięte jest w brzegu zewnętrznym (ryc. 6). Jest zawsze proste, biegnie pod dużym kątem do osi właściwego koryta rzeki i ma dużą szerokość (do 50 m). Koryta te są stosunkowo krótkie (do 100 m długości). W kierunku zaprawdowym ich głębokość szybko maleje: od 1,5–2,0 m w części początkowej aż do zera w strefie końcowej, gdzie przechodzi ono w rozległą, stożkową pokrywę gruboklastyczną. Dno koryt zasłane jest głazami, które miejscami pokryte są warstwą piasku mułowego zdeponowanego w finalnym etapie opadania wód powodziowych. W końcowej, najpłytszej części powszechnie spotyka się duże ilości pni drzew, których akumulacja wymuszona została niewystarczającą głębokością przepływu. Duża skala tych koryt oraz gładowe osady

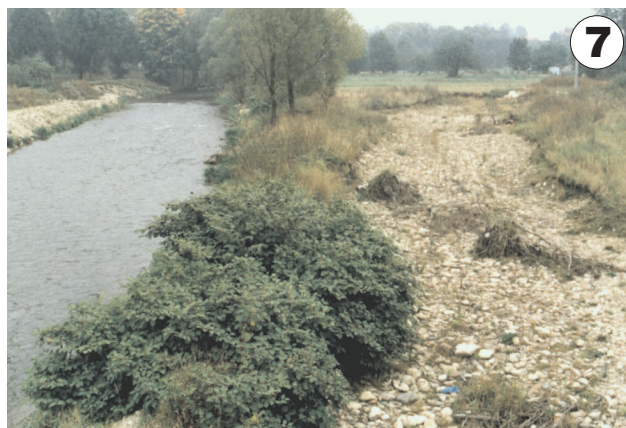
**Ryc. 7.** Biała Łądecka koło Trzebieszowic. Koryto powodziowe biegnące wzdłuż właściwego koryta rzeki

**Fig. 7.** The Biała Łądecka River near Trzebieszowice. A flood channel passing along the proper river channel

Drugi typ koryta powodziowego powstaje w odcinkach, gdzie rzeka charakteryzuje się względnie niewielką krętością. Początki tych koryt zlokalizowane są w strefie wyjścia nurtu z łagodnego zakola. Dalej, jedno lub dwa koryta bieżą równolegle lub lekko ukośnie do właściwego koryta rzeki (ryc. 7). Ich długości osiągać mogą kilkaset metrów, a cechą charakterystyczną jest to, że niekiedy rozdzielają się na sposób typowych koryt roztokujących. Ich szerokość jest tylko nieznacznie mniejsza od współczesnego koryta rzeki. Uważam, że opisywane koryta powodziowe są wyrazem dostosowywania się systemu rzeczniczego do wielokrotnie zwiększonych wydatków przepływów wezbraniowych. Układ tych koryt pokazuje, że rzeka o kilkakrotnie większych wydatkach przepływu niż dzisiejsza Nysa, byłaby rzeką wyraźnie roztokującą.

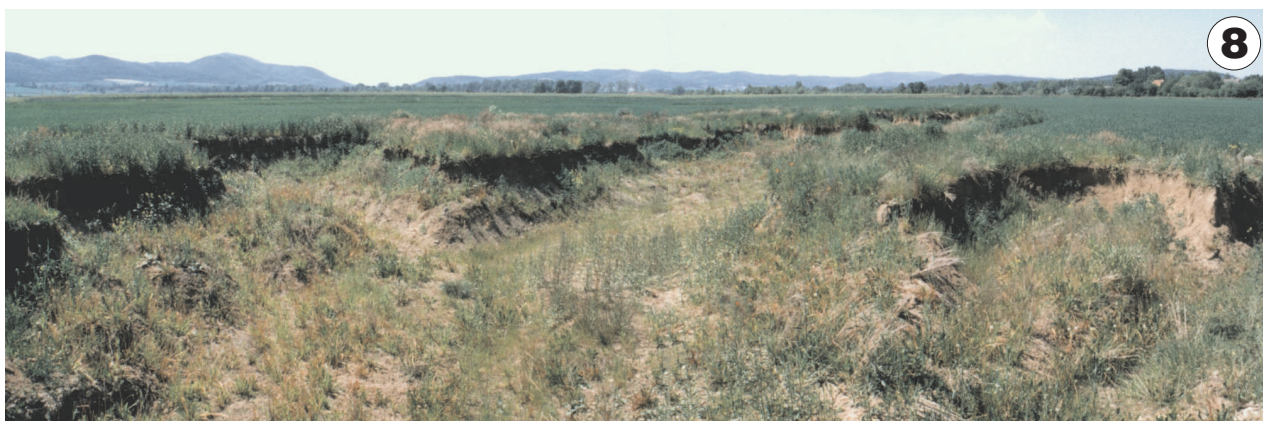
**Ryc. 8.** Dolina Nysy powyżej Kamieńca Ząbkowickiego (Pilce). Terasa rozcięta korytami powodziowymi. Widok przeciwny do kierunku paleoprzepływu

**Fig. 8.** The Nysa valley above Kamieniec Ząbkowicki (Pilce). The terrace dissected by the flood channel network. View opposite to palaeoflow

Ostatni typ koryta powodziowego stwierdzono w znacznej odległości (do 1,5 km) od współczesnej rzeki. Intensywna erozja kanałowa rozcięła tam pokrywę madową i dotarła do niżejleżących, podatnych na rozmywanie żwirów. W ten sposób powstały głębokie do 4 m, stosunkowo wąskie (od 7 do 23 m) koryta o stromych, najczęściej pionowych brzegach, tworzące wzór dendrytyczny (ryc. 8). Uformowane one zostały w efekcie koncentracji pozakorytowego przepływu powodziowego w lokalnych obniżeniach terasy. Były to miejsca inicjalnej erozji dennej, która następnie rozprzestrzeniła się pod prąd. W efekcie tej erozji wstecznej powstał rozgałęziający się system korytowy (ryc. 9). Bez wątpienia formy te

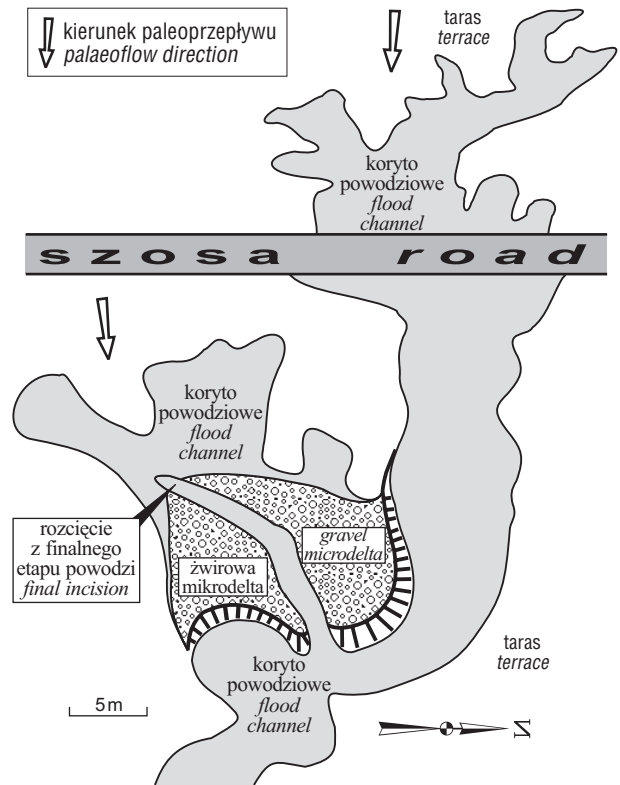
**Ryc. 9.** Nysa powyżej Kamieńca Ząbkowickiego (Pilce). Dendrytyczny wzór koryt powodziowych wcinających się poprzez erozję wsteczną w terasę ponadzalewową

**Fig. 9.** The Nysa valley above Kamieniec Ząbkowicki. The dendritic pattern of flood channels dissected in the terrace

należą do najbardziej spektakularnych przykładów erozyjnych efektów katastrofalnej powodzi. Ich powstanie obrazuje proces ewolucji wezbraniowego przepływu pozakorytowego. W początkowych etapach powodzi przepływ pozakorytowy miał charakter hydrodynamicznie jednorodnego zalewu warstwowego. Z czasem zalew warstwowy uległ stopniowej kanalizacji (powstanie stref szybszego, bardziej skoncentrowanego nurtu), czego wyrazem są linijne formy erozyjne. Uważam, że ten typ koryta powodziowego jest również dowodem na przystosowywanie się przepływu wezbraniowego do roztokowej postaci systemu fluwialnego. O ile w dwu poprzednich typach koryt powodziowych był to proces postępujący od góry (ekspansja nowych koryt roztokujących na obszar równi aluwialnej w dół doliny), to w tym przypadku ten sam proces postępował od dołu (erozja wsteczna koryta).
