## Zagrożenie zabytków dziedzictwa kulturowego ruchami masowymi na obszarze Karpat

**Cultural heritage affected by landslides in the Carpathians.** Prz. Geol, 67: 369–376; doi: 10.7306/2019.31

*A b s t r a c t.* Owing to intensification of extreme rainfall events widespread land-sliding has been observed in the Carpathians since the 1990s. This area is also known for many cultural heritage objects e.g. manors, castles, sacred buildings, technical structures, whole villages and urban layouts. Here, the natural propensity to slope failure was often overlooked, so was a potential landslide hazard. This work presents the list of cultural heritage objects that have been affected by a landslide hazard, and that total to 445 historic sites. In the group of the most endangered, there are 12 heritage buildings located on active landslides. Using selected examples of masonry and wooden structures, the sacred historical heritage assets and manors are discussed in a context of landsliding threats and related preventive measures. This paper also

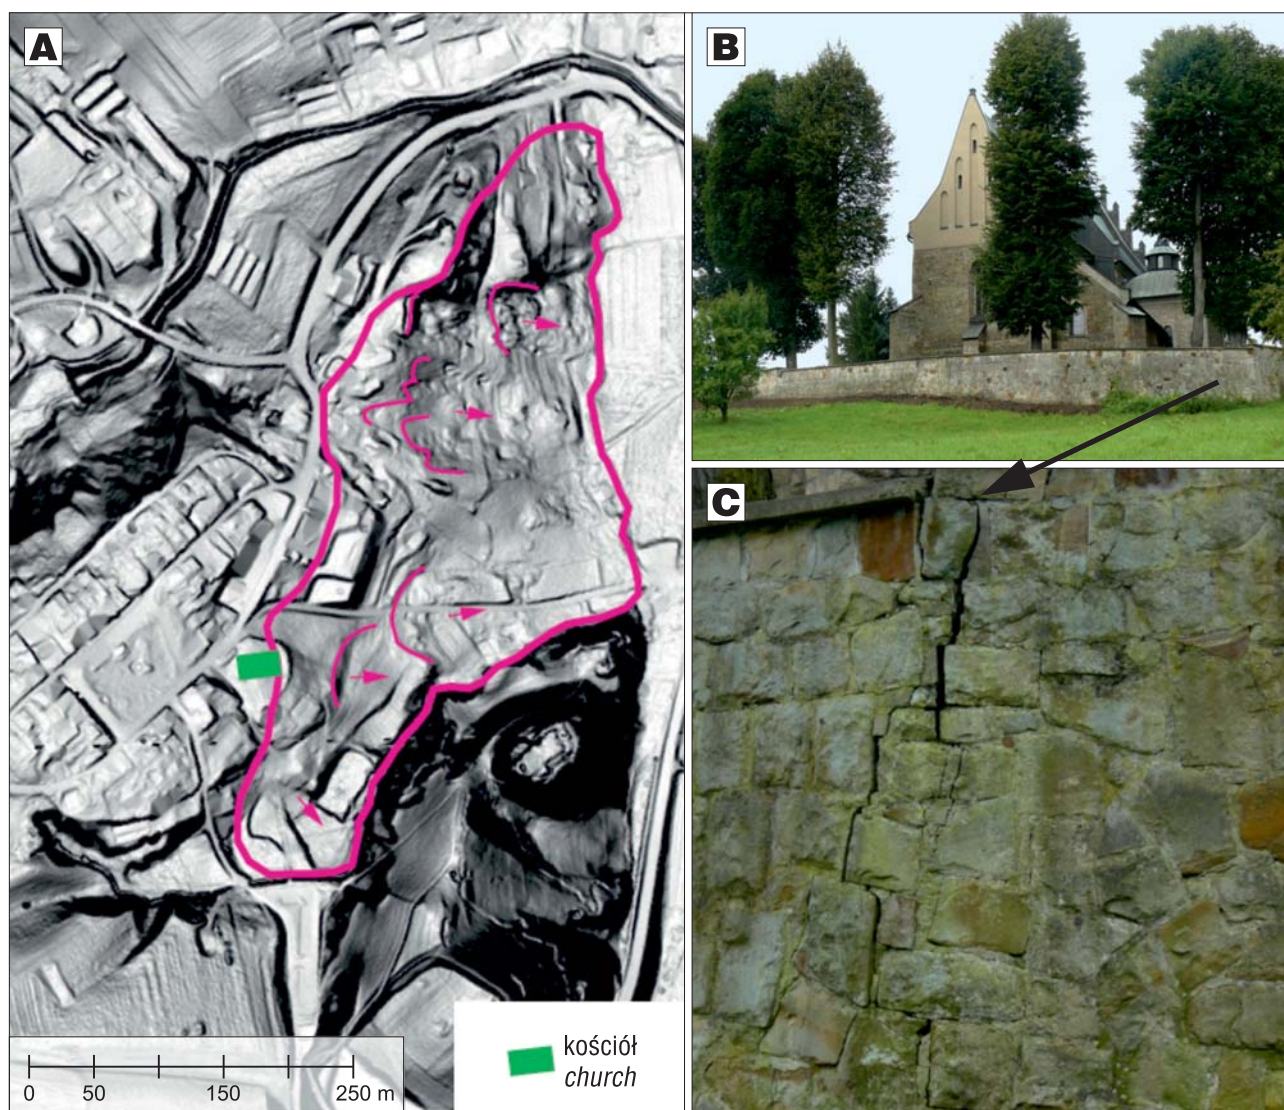
**Ryc. 1.** Kościół na osuwisku w Czchowie: **A** – osuwisko, **B** – widok ogólny zabytkowego kościoła, **C** – szczeliny w ogrodzeniu  
**Fig. 1.** Church on the landslide in Czchów: **A** – landslide, **B** – general view of the heritage church, **C** – cracks in the fence wall

Jednym z zagrożonych obiektów murowanych jest gotycki kościół z 1364 r. w Czchowie nad Dunajcem, który znajduje się na granicy rozległego osuwiska (ok. 8 ha) (ryc. 1A, B). Ruchy masowe w tym rejonie rozwijały się zapewne już w odległej przeszłości na łagodnie nachylnym stoku zbudowanym z łupków pstrych, piaskowców i łupków warstw godulskich oraz lgockich (Skoczylas-Ciszewska, 1954). W wyniku uruchomienia się osuwiska, w okresie między majem a lipcem 2010 r. powstały znaczące uszkodzenia w zabudowie znajdującej się w granicach osuwiska oraz w kamiennym ogrodzeniu wokół kościoła. Są to szczeliny o szerokości do 4 cm (ryc. 1B, C). Liczne pęknięcia ścian kościoła są mniejszej szerokości, a ich stan zachowania wskazuje, że pochodzą z wcześniejszych okresów aktywności osuwiska. Obszar osuwiska jest w dużej części zagospodarowany obiektami powstałymi w różnych okresach. Zabytkowy kościół liczy już ponad 600 lat, pozostała zabudowa (budynki mieszkalne, szkoła) na terenie osuwiska pochodzą z ostatniego stulecia. Sukcesywne zabudowywanie niekorzystnie wpływa na stateczność zbocza i bezpieczeństwo znajdujących się tam budowli.

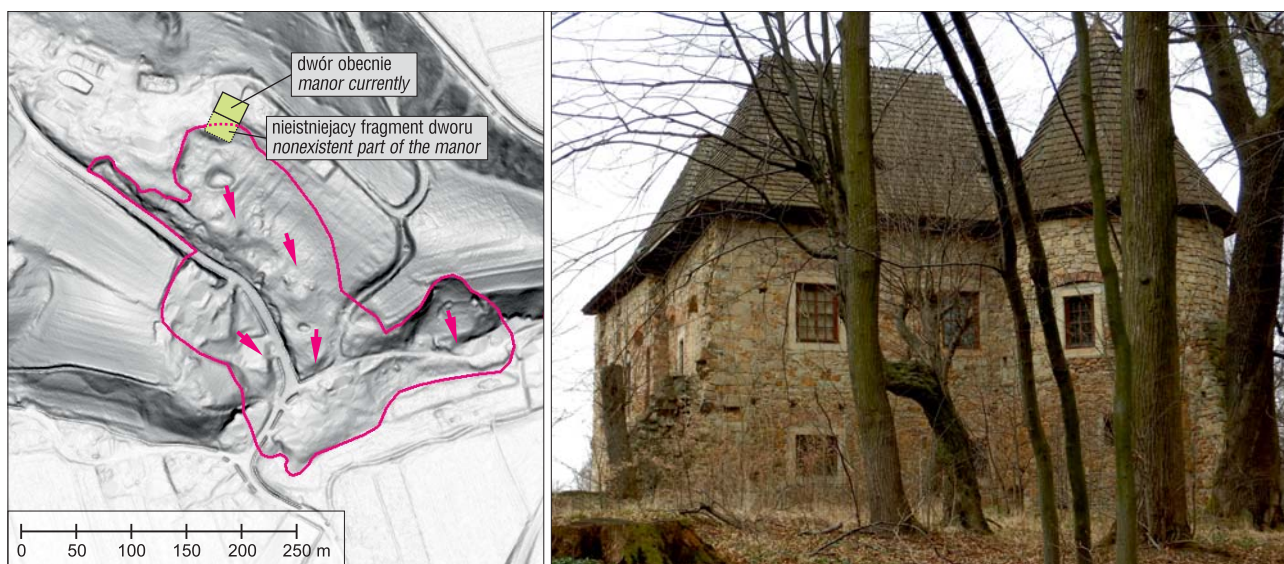
**Ryc. 2.** Osuwisko i dwór w Wieruszycach  
**Fig. 2.** Landslide and manor in Wieruszycach

w miejscowości Wieruszyce w województwie małopolskim (Rydel, 2018). Jego historia sięga XV w. Od czasu powstania był kilkakrotnie przebudowywany, jednakże do czasów współczesnych zachowała się jedynie część budowli, niemal połowa uległa zniszczeniu. Północna zachowana część kamiennego dworu przylega do granicy aktywnego osuwiska. Według M. Rydla (2018) zburzenia części dworu dokonali w czasie najazdu Szwedzi, nie ma jednak pewności, czy czynnikiem destrukcyjnym nie były także ruchy masowe, których przejawy obserwuje się współcześnie w miejscu, gdzie znajdowała się nieistniejąca dzisiaj część budowli (ryc. 2). Wzgórze, na którym znajduje się dwór, a także przylegające do niego osuwisko tworzą wąską elewację zbudowaną z piaskowców istebniańskich dolnych (Kopciowski i in., 2017). Stoki wzniesienia erodowane były niegdyś przez wody Stradomki. Obecnie koryto rzeki znajduje się ok. 200 m od podnóża osuwiska i nawet w czasie wysokich stanów przepływające wody nie podcinają już zbocza, a pomimo tego osuwisko nadal przejawia aktywność. Dolina rzeki przebiega przez rozległą strefę uskokową o przebiegu N–S, co prawdopodobnie determinuje rozwój ruchów masowych w tym rejonie (Laskowicz, 2016). Osuwisko w najwyższej części jest obecnie aktywne i bezpośrednio zagraża zachowanej części dworu (ryc. 2).

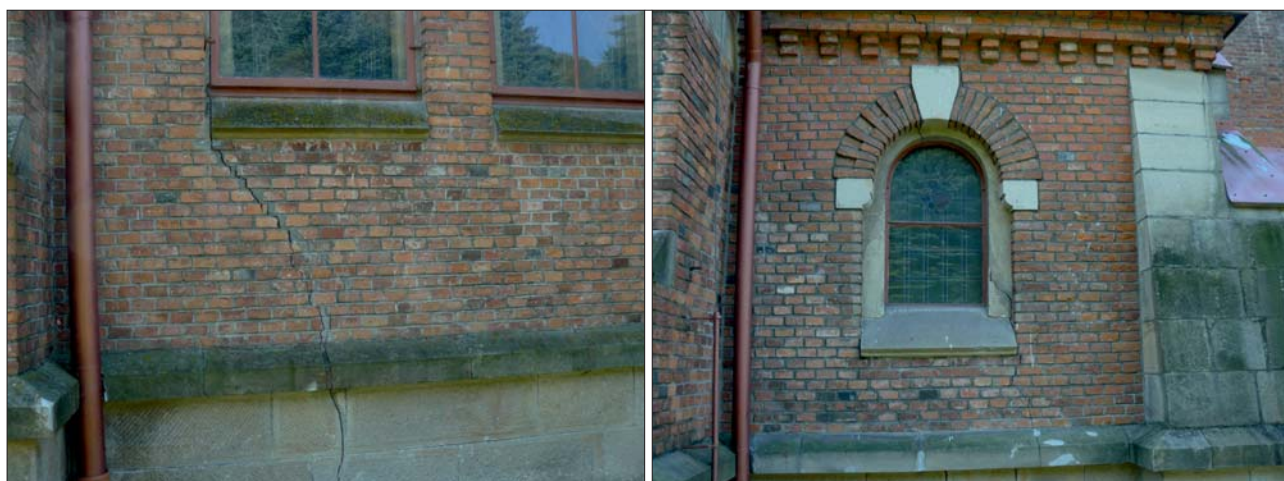
**Ryc. 3.** Uszkodzenia ścian kościoła w Niewodnej  
**Fig. 3.** Damage of the church walls in Niewodna

Przykładem kompleksowego podejścia do zabezpieczenia osuwiska jest rozwiązanie przyjęte w Niewodnej (województwo podkarpackie). Osuwisko było aktywne kilkakrotnie (ruch odnotowano w 1958, 1980, 2010 r.), powodując coraz większą destrukcję murów neogotyckiego kościoła oraz znajdującej się poniżej drogi powiatowej Różanka-Wiśniowa (ryc. 3). Powiatowy Zarząd Dróg w Strzyżowie w związku z uszkodzeniem drogi przez ruchy masowe zaprojektował stabilizację osuwiska, wraz zabezpieczeniem drogi oraz znajdującego się powyżej

kościół pw. św. Anny. Wybudowany w latach 20. XX w. kościół nosi liczne ślady dawnych uszkodzeń, o czym świadczą ślady dawnych napraw spękań na ścianach. Widoczne są także nowsze szczeliny o szerokości do 3 cm. W ramach prac stabilizujących podłoża gruntowego wykonano m.in. trzy rzędy pali o długości 12–15 m, tworzących konstrukcje oporowe powyżej (ryc. 4A) i poniżej (ryc. 4B) kościoła, a także odwodnienia wgłębne (Trzpis, Cich, 2013). Pale są zagłębione aż do nienaruszonego masywu zbudowanego z naprzemianległych piaskowców i łupków warstw krośnieńskich górnych o obsekwentnym zaleganiu. Warto podkreślić, w tym przypadku wykonano kompleksowe zabezpieczenie obejmujące stabilizację zarówno osuwiska i zabytkowego kościoła, jak i sąsiadującej z tym terenem drogi powiatowej, na której także odnotowano zniszczenia.

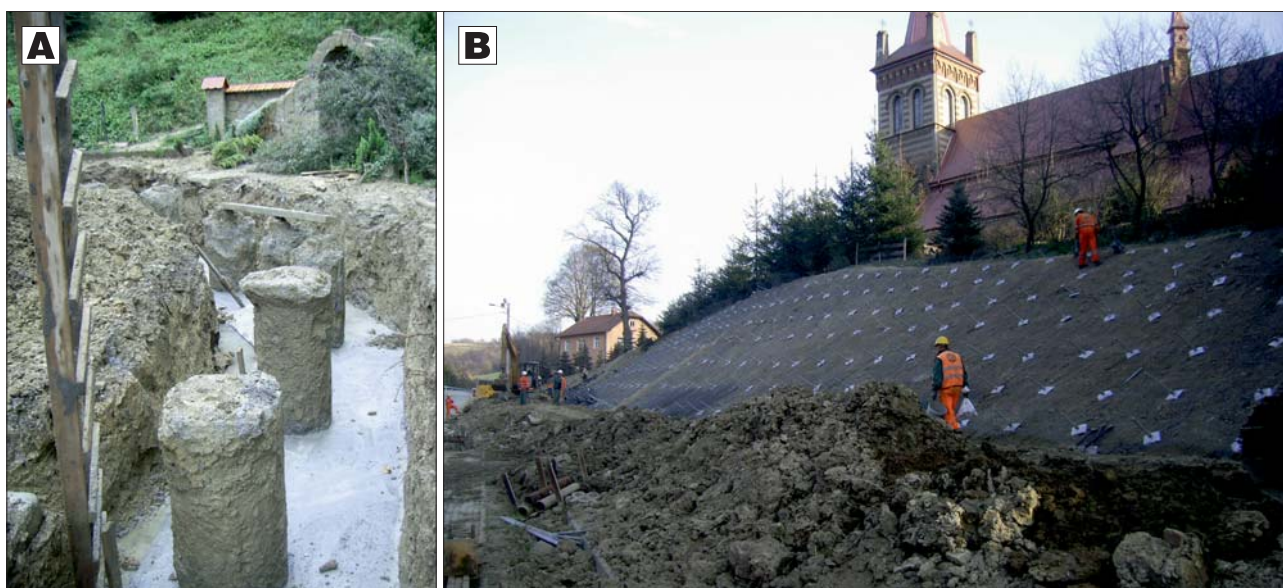
**Ryc. 4.** Stabilizacja osuwiska z zabezpieczeniem kościoła w Niewodnej: **A** – pale na stoku powyżej kościoła (foto A. Wójcik), **B** – pale na stoku poniżej kościoła. Fot. A. Hojdak

**Fig. 4.** Landslide stabilization with church protection in Niewodna: **A** – poles on the slope above the church (photo A. Wójcik), **B** – poles on the slope below the church. Photo by A. Hojdak

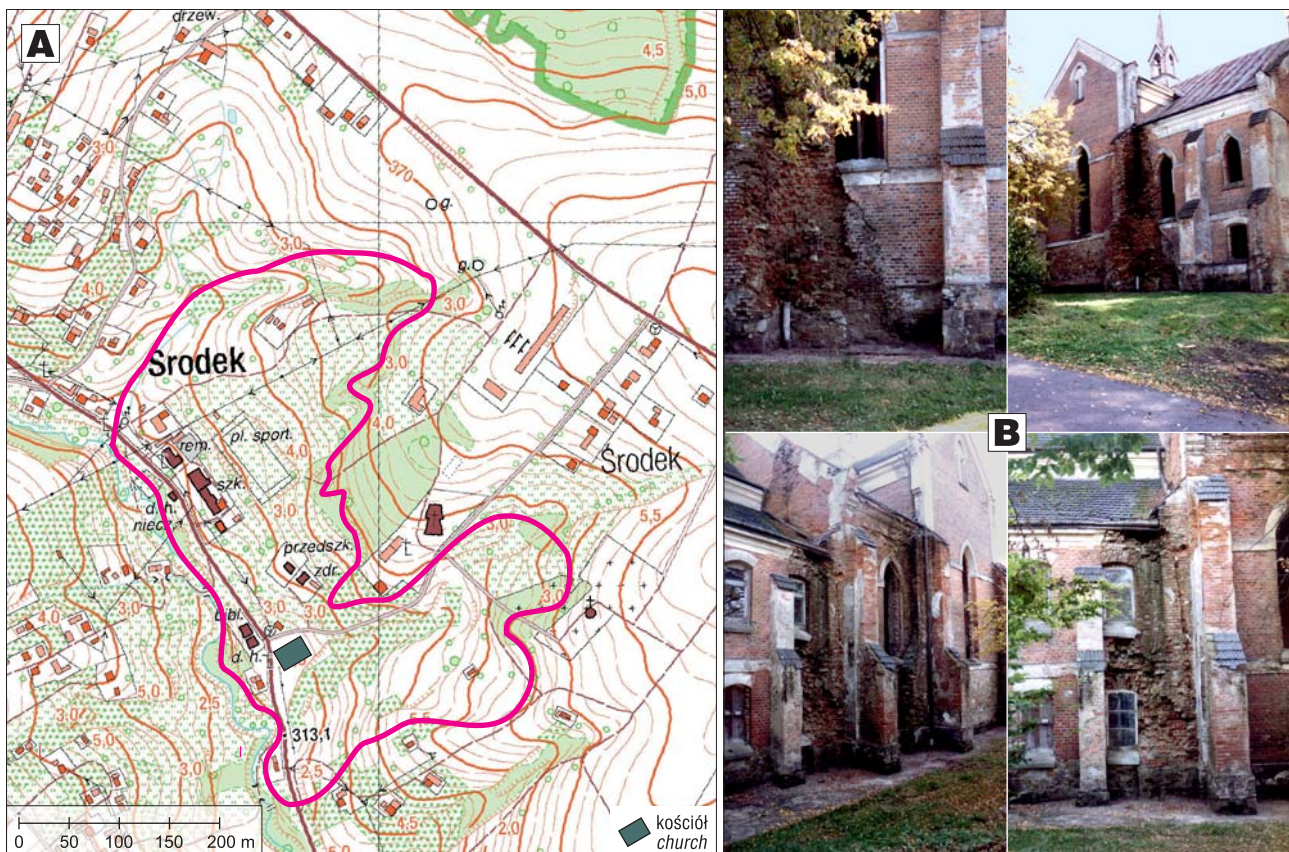
**Ryc. 6.** Osuwisko i kościół w Husowie: **A** – mapa osuwiska **B** – kościół; zdjęcia z 2001 r.  
**Fig. 6.** Landslide and church in Husów: **A** – map of landslide **B** – church; photos in 2001

etapie budowy pojawiały się oznaki, że jest ona posadowiona na niestabilnym podłożu. Kościół został źle zlokalizowany, w centralnej części rozległego osuwiska, które od co najmniej 100 lat wykazuje stałą lub okresową aktywność (ryc. 6A). Osuwisko jest rozwinięte na piaskowcach cienko- i średnioławicowych oraz łupkach warstw inoceramiowych jednostki skolskiej (Kamiński, Piotrowska, 2003). Utwory te wyróżniają się bardzo wysokim współczynnikiem osuwiskowości powierzchniowej sięgającym lokalnie 18%, co świadczy o ich bardzo wysokiej podatności na rozwój ruchów masowych (Wójcik, Zimnal, 1996).

Z informacji znajdujących się w parafii w Husowie wynika, że poważne zniszczenia murów odnotowano w 1977 i 1995 r. Choć przeprowadzono wielokrotne remonty, kościoła nie udało się uratować i ostatecznie w 2008 r. został rozebrany w związku z bardzo daleko posuniętymi uszkodzeniami konstrukcyjnymi (ryc. 6B).
