Osuwisko Vajont (Włochy) – przykład katastrofy przyrodniczej wywołanej działaniami człowieka

Vajont landslide (Italy) – an example of a natural disaster induced by human activity. *Prz. Geol.*, 65: 560–563.

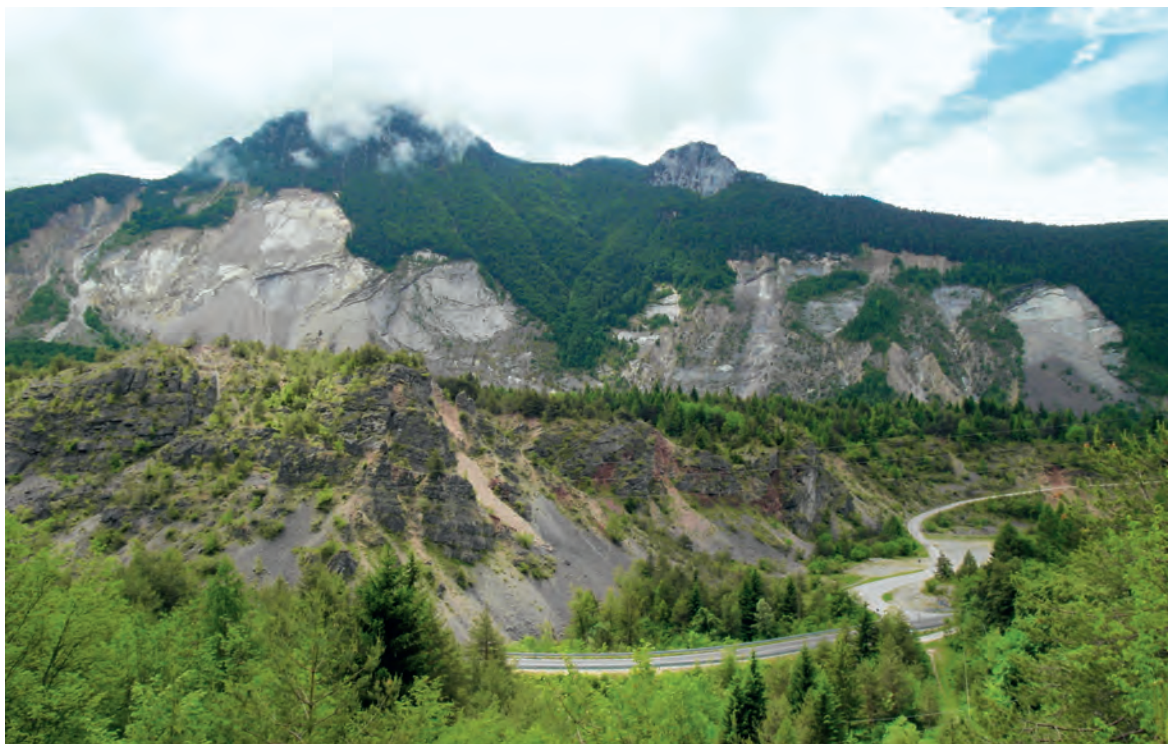
Ryc. 3. Widok na osuwisko Vajont z przeciwnego zbocza doliny
Fig. 3. Vajont landslide seen from the opposite side of the valley

Morfologia strefy osuwiskowej jest wysoce złożona (Wolter i in., 2016), a szczególnie trzy jej elementy zasługują na odnotowanie. Pierwszym z nich jest skarpa główna znajdująca się na maksymalnej wysokości 1360 m n.p.m. Ma ona w zarysie kształt litery M (ryc. 3 – patrz str. 538), wyraźnie rozdzielając osuwisko na części wschodnią i zachodnią. W strefie odklucia występują bardzo dobrze zachowane, miejscami gładkie i całkowicie pozbawione pokrywy blokowej, powierzchnie ścięcia, które tworzą odcinek stoku o nachyleniu dochodzącym do 45°. Poniżej zalega masa osuniętego materiału koluwalnego. Swoim szerokim na 1800 m czołem wypchnęła ona wodę ze zbiornika zaporowego, całkowicie wypełniając dno doliny Vajont i przemieszczając się do wysokości 850 m n.p.m. na przeciwnym zboczach.

kiedy poziom wody wynosił ponad 600 m n.p.m., materiał skalny zaczął się przemieszczać z prędkością 3 cm/dobę, a w górnej części zbocza pojawiło się wyraźne pęknięcie o długości 2,5 km (Semenza, Ghirotti, 2000; Mantovani, Vita-Finzi, 2003). Ta podłużna nieciągłość swoim kształtem przypominała literę M, która odpowiadała zarysowi starego osuwiska zidentyfikowanego na stoku góry Monte Toc. Do poważnego zdarzenia stanowiącego zapowiedź katastrofального osuwiska, które nastąpiło 3 lata później, doszło 4 listopada 1960 r., kiedy do zbiornika osunął się fragment lewego zbocza doliny. Przed tym incydentem stan wody w zbiorniku został spiętrzony do maksymalnej dotychczas wysokości. Natychmiast rozpoczęto obniżanie poziomu wody, żeby zatrzymać proces postępującego ruchu gruntu na lewym zboczu i uniknąć wystąpienia kolejnych osuwisk (Rivis, 2015). Po tym wydarzeniu zarząd spółki SADE zdecydował o wydrążeniu awaryjnego tunelu, w celu odprowadzania wody z górnej części zbiornika na wypadek wystąpienia osuwiska.

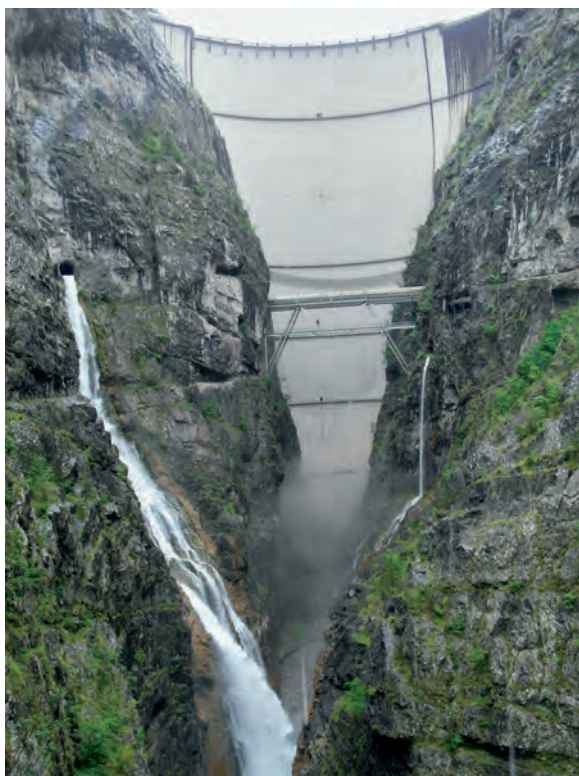
Ryc. 4. Betonowa konstrukcja łukowej zapory Vajont. Ryc. 3 i 4 fot. F. Duszyński
Fig. 4. Concrete arch dam of Vajont. Figs 3 and 4 photo by F. Duszyński

Budowla zapory ma kształt podwójnie wypukły – horyzontalnie (zapora łukowa) i wertykalnie (ryc. 4 – patrz str. 538). Wysokość konstrukcji wynosi 261,6 m (725,5 m n.p.m.), z rzędną maksymalnego piętrzenia 722,5 m n.p.m., długość korony zapory to 190 m, zaś szerokość zapory u podstawy – 3,4 m.

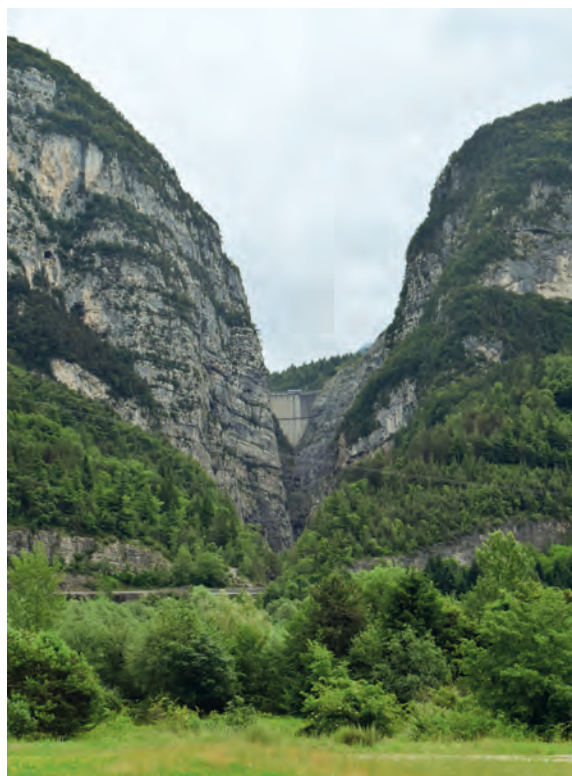
Ryc. 5. Wąska gardziel doliny Vajont u jej wylotu do doliny Piave z widocznym fragmentem zapory. Fot. M. Różycka
Fig. 5. Narrow gorge of the Vajont valley with the dam in the back, seen from the Piave valley. Photo by M. Różycka

Betonową konstrukcję zapory posadowiono w miejscu, które wydawało się szczególnie korzystne nie tylko ze względów morfologicznych (ryc. 5 – patrz str. 538), ale także z punktu widzenia stabilności materiału skalnego budującego zbocza doliny. Pierwotny projekt zakładał budowę zapory w odległości ok. 1500 m w górę biegu rzeki, jednak odsłaniające się tam wapienie kredowe formacji Socchér nie wytrzymały się tak wytrzymałe jak wapienie środkowojurajskie (Calcarea the Vajont), obecne w
