Rozpoznanie i próby zabezpieczenia osuwiska w Kurowie (Pogórze Rożnowskie, Karpaty Zewnętrzne)

Recognition and attempts for the Kurów landslide protection (Rożnow Foothills, Outer Carpathian). *Prz. Geol.*, 576–585.

Keywords: mass movements, Kurów landslide, landslide protection procedure, Flysch Carpathians, southern Poland

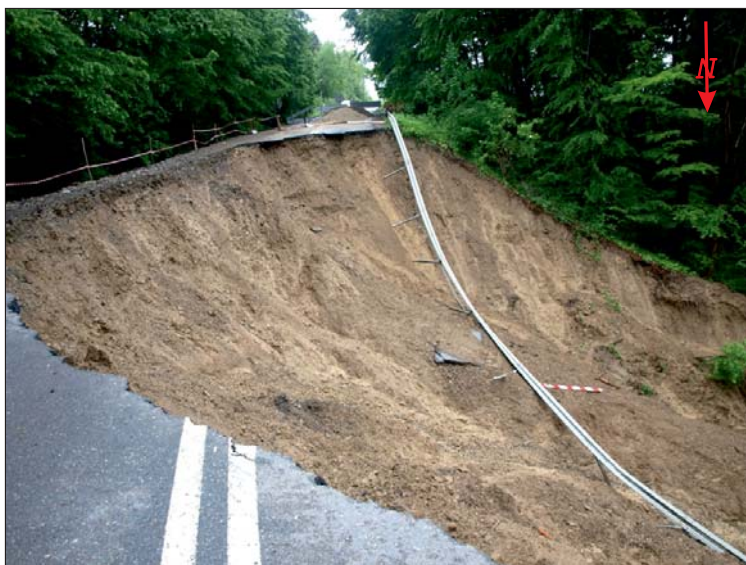
Ryc. 1. Skarpa główna osuwiska w Kurowie – maj 2010. Fot. A. Wójcik
Fig. 1. Main scarp of landslide in Kurów – May 2010. Photo by A. Wójcik

W obrębie osuwiska można wyróżnić dwie części – południowo-zachodnią i północno-wschodnią. Część południowo-zachodnią (obecnie zabezpieczona – ryc. 4), miała wyraźną skarpe główną, poniżej której występowało osuwisko o cechach sływu błotno-gruzowego (ryc. 2, 3). Osuwisko nastąpiło w wyniku silnego zawodnienia skał i gruntów. W dół osunęła się glina z rumoszem skalnym oraz drzewa porastające zbocze, które w trakcie przemiesz-

czenia zostały wyrwane z podłoża. W efekcie tego procesu powstała forma o wyrazistych elementach rzeźby osuwiskowej z wysoką skarpe główną i jezorem koluwalnym uformowanym u jej podnóża (ryc. 1, 2). W wyniku późniejszych robót budowlanych jezoro ten został przekształcony.

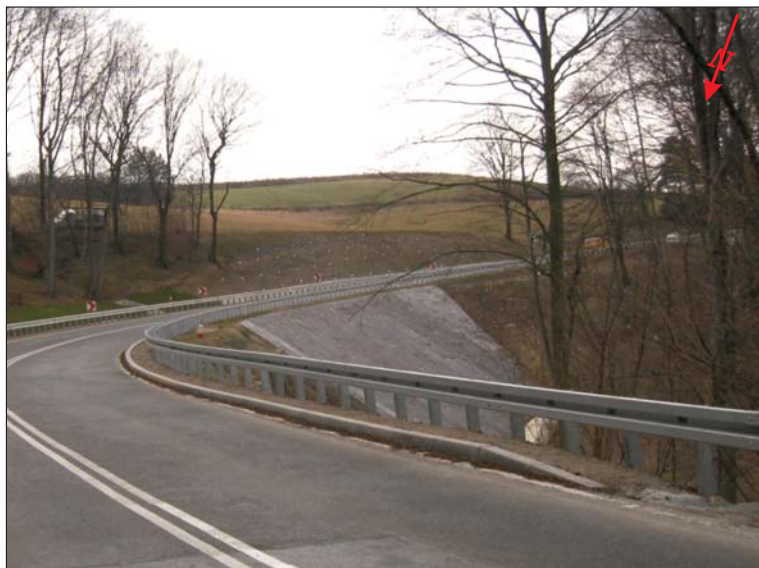
Ryc. 4. Zabezpieczenie południowej części osuwiska – rok 2017. Fot. J. Kos
Fig. 4. Strengthened area of the southern part of landslide – 2017 year. Photo by J. Kos

osuwiska nadal ulegała przemieszczeniom grawitacyjnym. Przejawem tych procesów są świeże szczeliny o kolistym przebiegu oraz wtórne skarpy widoczne na stoku poniżej drogi, głównie w obrębie sztucznie wykonanych, stopniowanych skarp (rys. 3, 4).

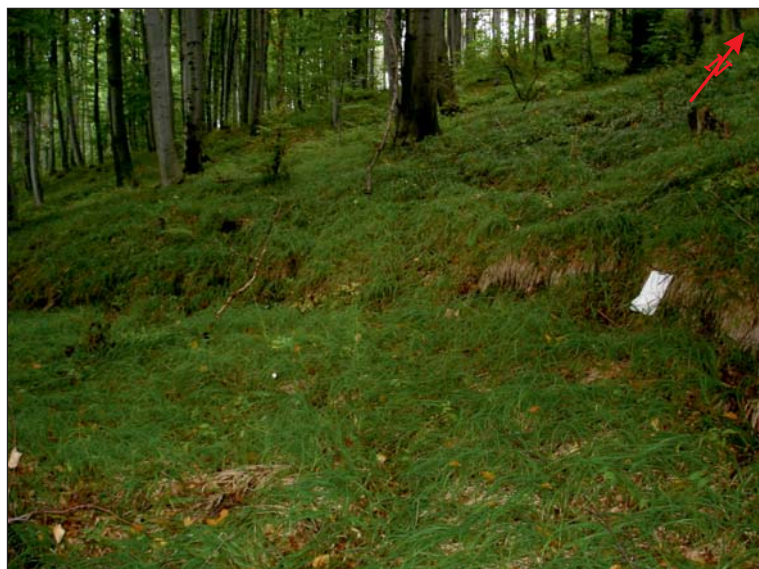
Ryc. 5. Skarpa główna północnej części osuwiska – rok 2014. Fot. J. Kos
Fig. 5. Main scarp of the landslide's northern part – 2014 year. Photo by J. Kos

Północno-wschodnią część osuwiska uformowała się powyżej drogi wojewódzkiej (na wysokości 428 m n.p.m.). Rozpoczyna się ona niską (ok. 1 m wysokości), wyraźnie zaznaczającą się skarpe główną (ryc. 3, 5). W 2010 r. w strefie koluwium osuwiskowego widać było wyraźne ślady przemieszczeń w postaci wtórnych skarp i otwartych szczelin.

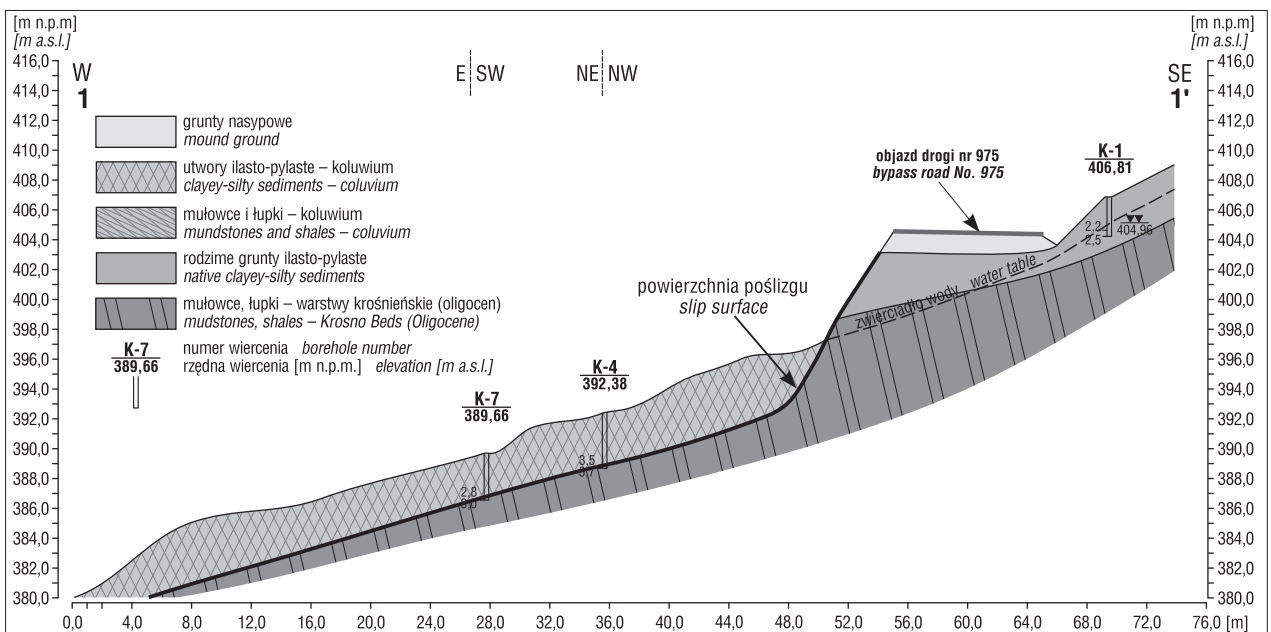
Ryc. 7. Przekrój geologiczny 1–1'
Fig. 7. Geological cross-section 1–1'

Wkrótce po osunięciu się ziemi, latem 2010 r. wykonano kartę dokumentacyjną osuwiska (Wójcik, 2010). Wysokość skarpy głównej osuwiska przekraczała wówczas 5 m (ryc. 7). Odkłucie mas skalno-zwierzelinowych nastąpiło po zachodniej części drogi wojewódzkiej (ryc. 3). Poniżej drogi widoczny był jezór osuwiskowy, uformowany jako spiętrzenie masy skalno-zwierzelinowej wraz z elementami konstrukcyjnymi drogi i pniami drzew, które uprzednio porastały obszar objęty osuwiskiem. Około 25 m poniżej skarpy głównej stwierdzono spiętrzony wał koluwalny o miąższości ok. 3 m (ryc. 7). Na całym terenie osuwiska występowały podmokłości, wysięki i ciekły okresowe, które później zostały uregulowane.

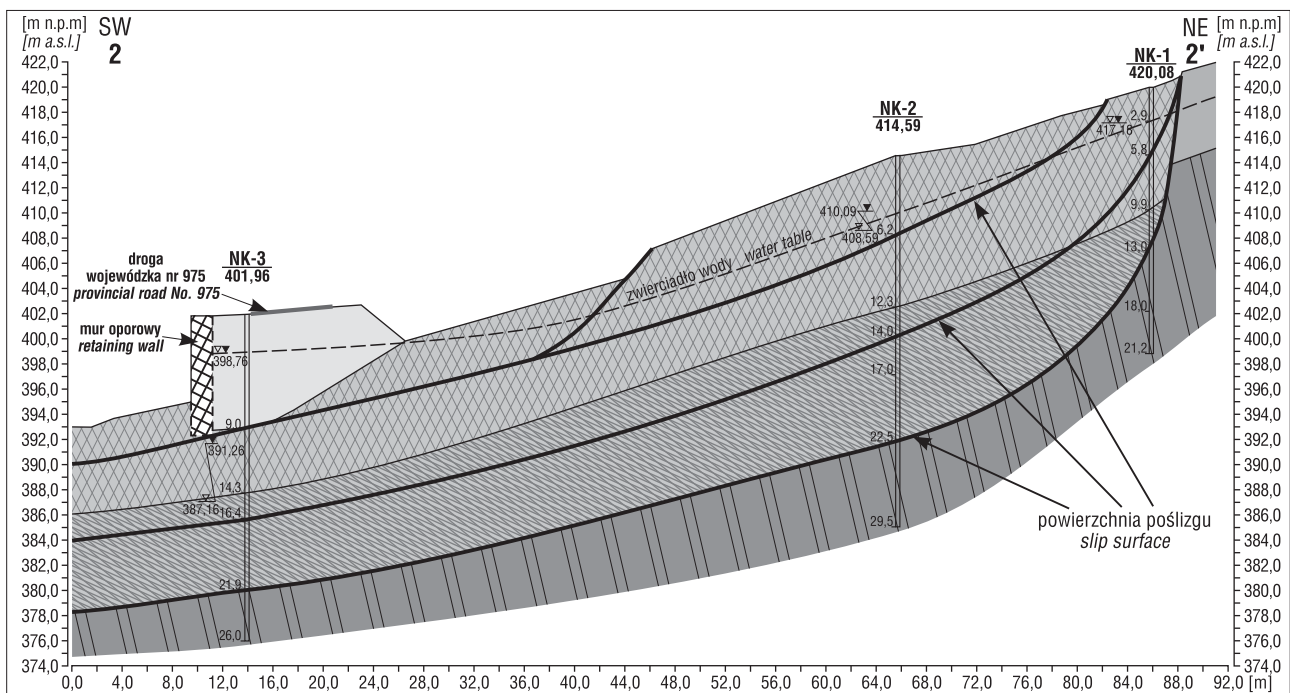
Ryc. 8. Przekrój geologiczny 2–2' (objaśnienia jak na ryc. 7)

Fig. 8. Geological cross-section 2–2' (for explanations see Fig. 7)

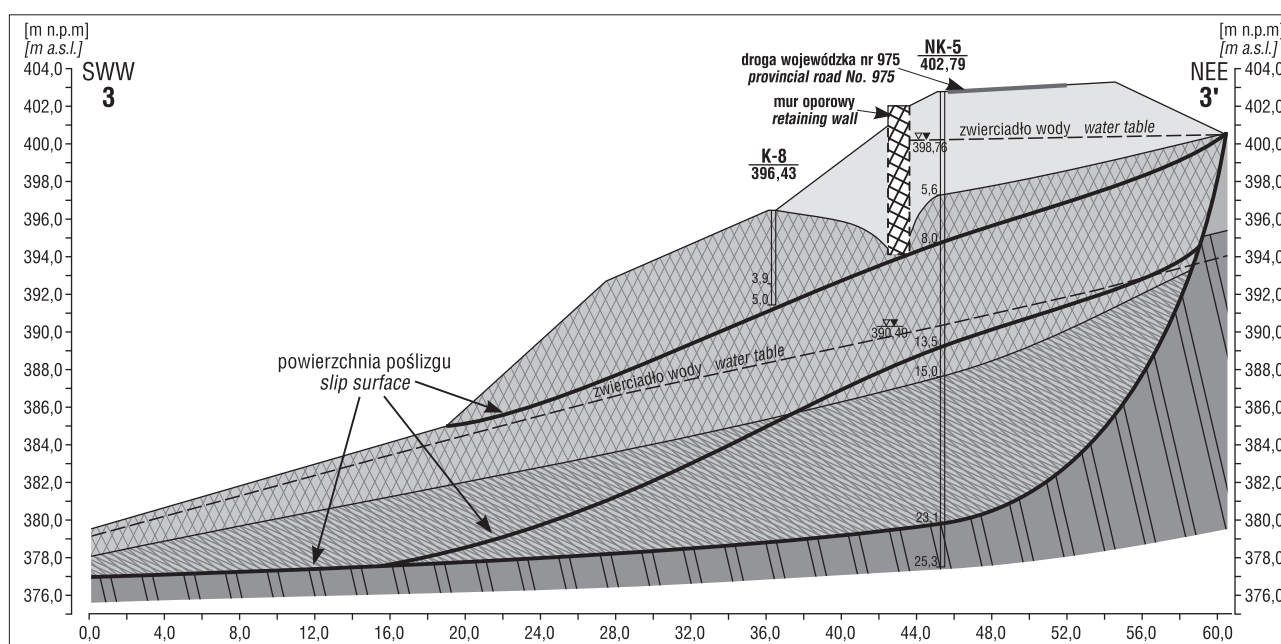
Ryc. 9. Przekrój geologiczny 3–3' (objaśnienia jak na ryc. 7)

Fig. 9. Geological cross-section 3–3' (for explanations see Fig. 7)

W inklinometrze NK-5, zlokalizowanym w rejonie planowanego posadowienia północnego przyczółka estakady (ryc. 3, 9), przemieszczenia stwierdzono na głębokości 7,0–8,0 m p.p.t. oraz 13,5 m p.p.t. (ryc. 9). Pierwsza strefa przemieszczeń występowała na kontakcie przemieszczonych glin plastycznych z niżej zalegającymi utworami koluwalnymi, a druga w strefie kontaktu utworów koluwalnych z mułowcami warstw krośnieńskich, stanowiącymi nienaruszone podłoże.

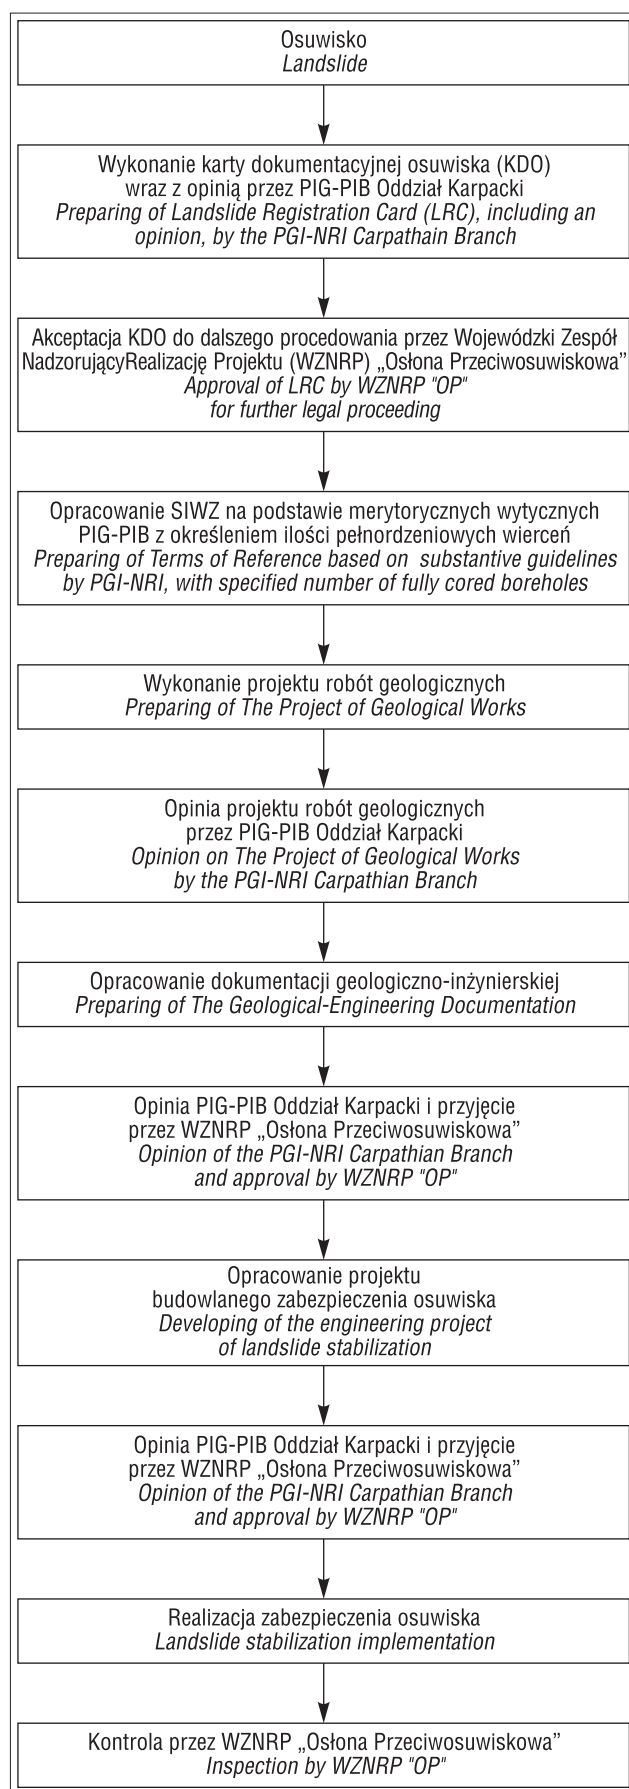
Ryc. 12. Proponowany schemat postępowania przy projektowaniu i wykonaniu zabezpieczeń osuwisk

Fig. 12. Proposed scheme of the procedure for design and implementation of the landslide area stabilization

W rozpoznaniu osuwiska w Kurowie dużą rolę odegrały procedury stosowane powszechnie na obszarze województwa małopolskiego, a wypracowane w ramach projektu SOPO (System Osłony Przeciwsuwiskowej; Grabowski i in., 2008). Zgodnie z proponowanymi procedurami przed przystąpieniem do projektowania zabezpieczenia powinno się wykonać dokładne rozpoznanie geologiczne całego osuwiska, od skarpy głównej po czoło jezora osuwiskowego, wraz z elementami rzeźby wewnątrzsuwiskowej. Wyniki przeprowadzonych badań geologicznych powinny być zweryfikowane przez specjalistów Państwowego Instytutu Geologicznego – Państwowego Instytutu Badawczego, co pozwoli na uniknięcie licznych błędów związanych z późniejszym zabezpieczaniem osuwisk, popełnianych dotychczas tam, gdzie takich procedur nie stosowano – dotyczy to zarówno obszaru Karpat (np. rejonu Grybowa czy Tęgoborza-Justu), jak i innych regionów Polski (m.in. Jastrzębiej Góry). Nie jest wykluczone, że w każdym z przedstawionych przypadków błędy popełniono już na pierwszym etapie (Wójciki in., 2015). Przypuszczać należy, że wynikały
