## Dokumentowanie geologiczne na potrzeby posadowienia obiektów naukowej stacji badawczej w warunkach polarnych

**Geological investigations reporting in polar conditions for civil engineering at the example of the construction of research station.** *Prz. Geol.*, 65: 692–700.

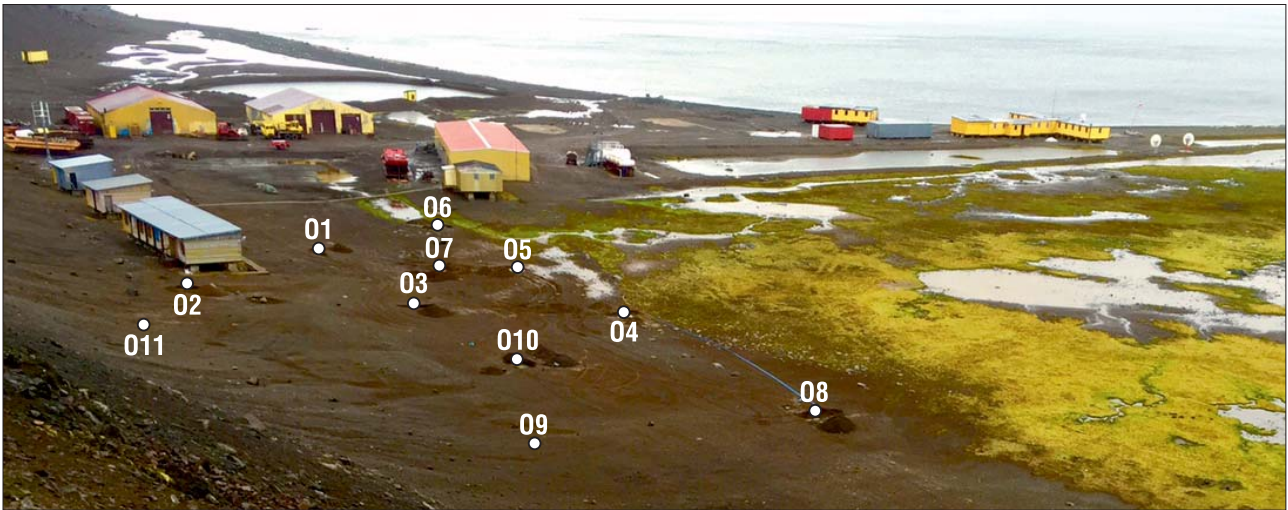
**Ryc. 2.** Perspektywiczny widok usytuowania punktów dokumentacyjnych w rejonie projektowanego budynku  
**Fig. 2.** The view of documentation points' location in the area of designed building

Usytuowanie miejsc prowadzenia obserwacji oraz wyrobisk dokumentacyjnych na tle obecnego i planowanego zagospodarowania Stacji im. H. Arctowskiego ilustrują mapa (ryc. 1) oraz fotografia (ryc. 2).

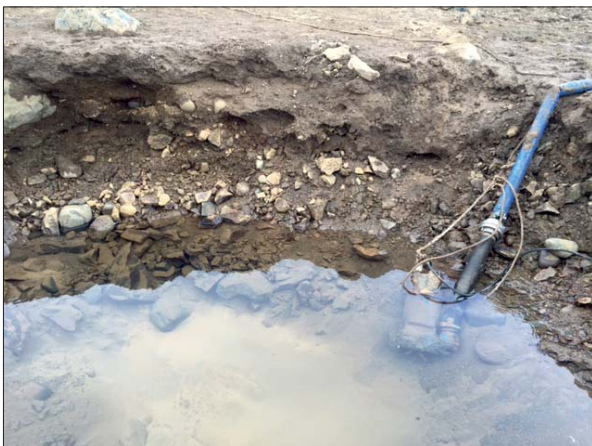
**Fig. 4.** Przykład odwadniania wyrobiska z widocznym charakterystycznym grubookruchowym materiałem o znacznej przepuszczalności

**Ryc. 4.** The example of the excavation's dewatering with visible and characteristic high permeability coarse-grained soils

W toku prac terenowych stwierdzono płytkie występowanie wód gruntowych. Kontynuacja dalszego pogłębiania wyrobisk każdorazowo wymagała ich odpompowywania na czas kontynuacji prac (ryc. 4). Wywoływana w ten sposób niewielka depresja zwierciadła wody w gruncie była krótkotrwała. Po ok. 5–15 minutach, ze względu na bardzo dużą przepuszczalność ośrodka gruntowego, woda napływała ponownie do wykopu. Punktowe, krótkotrwałe odwadnianie nie zaburzało warunków hydrogeologicznych na tyle, żeby ingerować w środowisko biotyczne mszarnika.

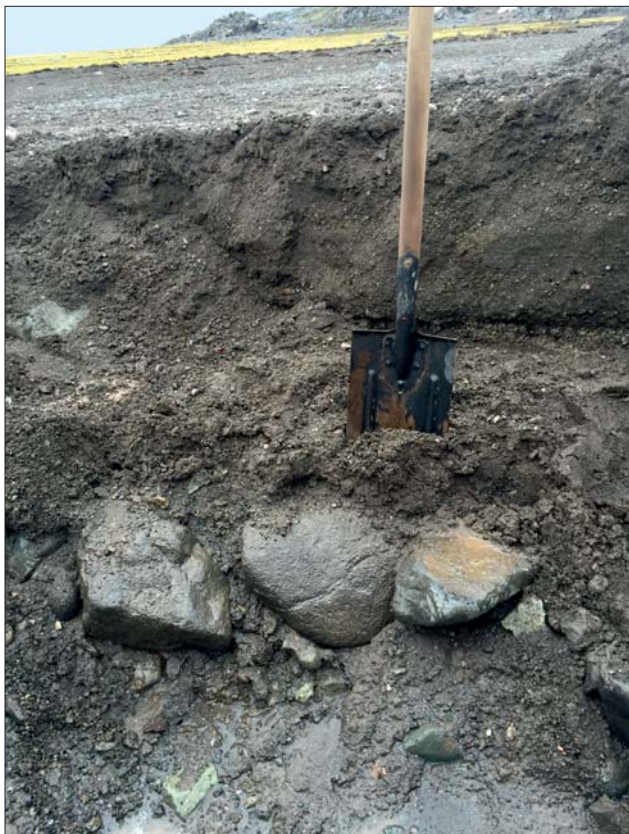
**Ryc. 7.** Warstwa bardzo gruboziarnistych gruntów na głębokości ok. 1 m p.p.t. na tle innych gruboziarnistych warstw

**Fig. 7.** A layer of boulders at a depth of 1 m b.g.l. with other coarse-grained soil layers in the background
