Kamień budowlany w zabytkach czeskiej Pragi

Aleksandra Kozłowska¹

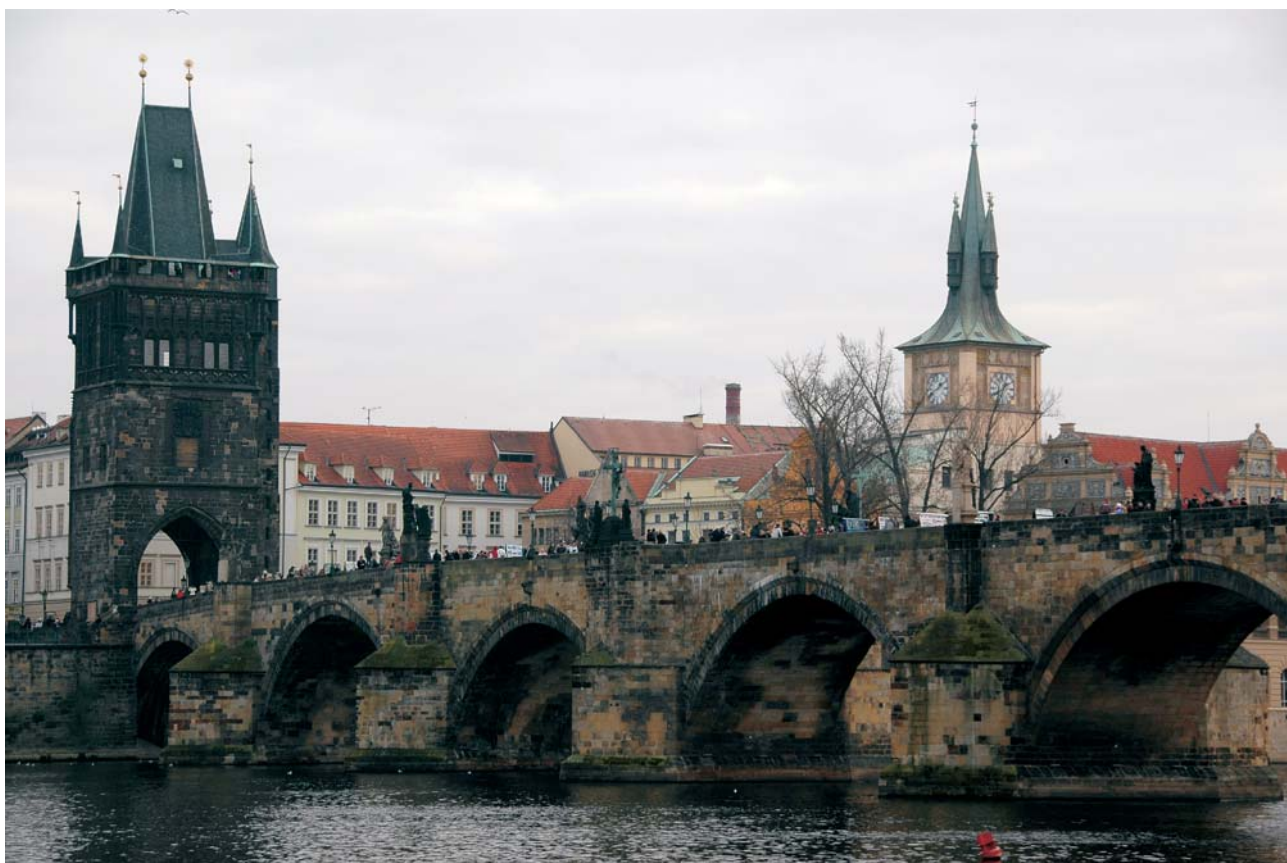
Ryc. 1. Wieża Staromiejska z XIV wieku na wschodnim końcu mostu Karola. Głównym kamieniem budowlanym mostu oraz wieży jest piaskowiec arkozowy, natomiast dach wieży wykonany jest z fyllitu. Fot. J. Byliniak-Kozłowska

Piaskowce arkozowe zaczęto wykorzystywać w praktycznej architekturze od XIV wieku. Początkowo były używane w konstrukcjach drzwi i okien oraz w celu wzmocnienia krawędzi w gotyckich budowach. Natomiast, datowane na połowę XIV wieku filary i przęsła Mostu Karola są już w 100% wykonane z piaskowca arkozowego. Ze względu na niższą porowatość oraz dużo większe rozmiary porów, piaskowiec arkozowy, w porównaniu z „opuką”, lepiej znosił powtarzające się cykle: zawiłgoceenie – wysuszenie oraz zamarzanie – odmarzanie. Ponadto piaskowce te zwykle nie zawierają węglanów, skutkiem czego SO₂ z atmosfery nie spowodował takich zmian w skale, jak w przypadku „opuki”. Krystalizacja gipsu w piaskowcach arkozowych była obserwowana tylko w przypadku występowania kwaśnych deszczy. Mogły być one źródłem kwasu siarkowego, który wchodzi w reakcję z wapnem zaprawy murarskiej łączącej bloki skalne budowli. Czasami, intensywniejsze wietrzenie piaskowców arkozowych mogło być wywołane podwyższoną zawartością kaolinitu w skale. Wiąże się to z właściwością tiksotropową kaolinitu, w wyniku czego dochodzi do kruszenia się

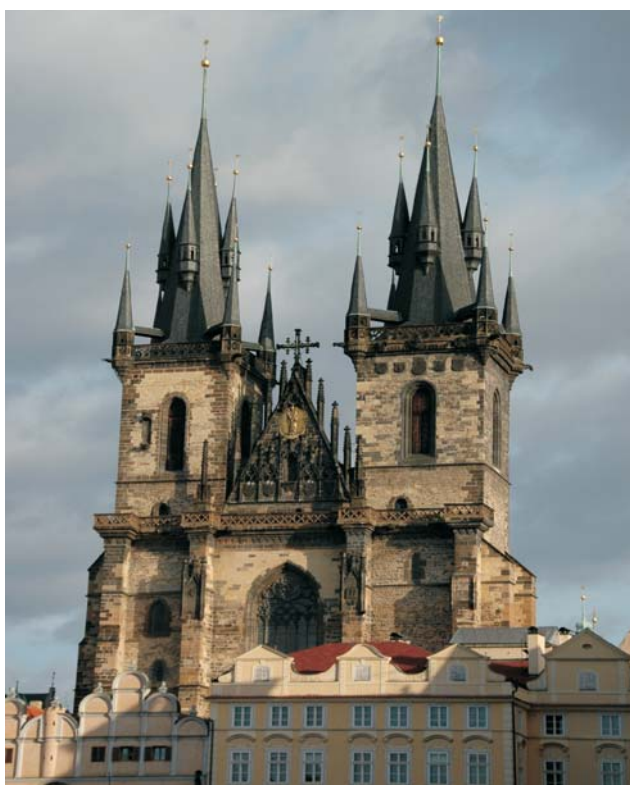
Ryc. 2. Kościół Najświętszej Marii Panny przed Tynem zbudowany z „opuki”. Fot. J. Byliniak-Kozłowska

deszczy (SO₂ z kominów fabrycznych), prowadząc do powstawania gipsu. Oryginalne płaskorzeźby portali wykonane z „opuki” możemy oglądać m.in. pod łukiem portalu głównego w Kościele Najświętszej Marii Panny przed Tynem. W stanie nienaruszonym zachowały się one do dzisiaj tylko dlatego, że były osłonięte przed czynnikami atmosferycznymi. Natomiast zwiertele bloki „opuki” z budynku Ratusza Miejskiego oraz Domu pod Kamiennym Dzwonem, na Rynku Staromiejskim, zostały niedawno zastąpione nowym materiałem skalnym.

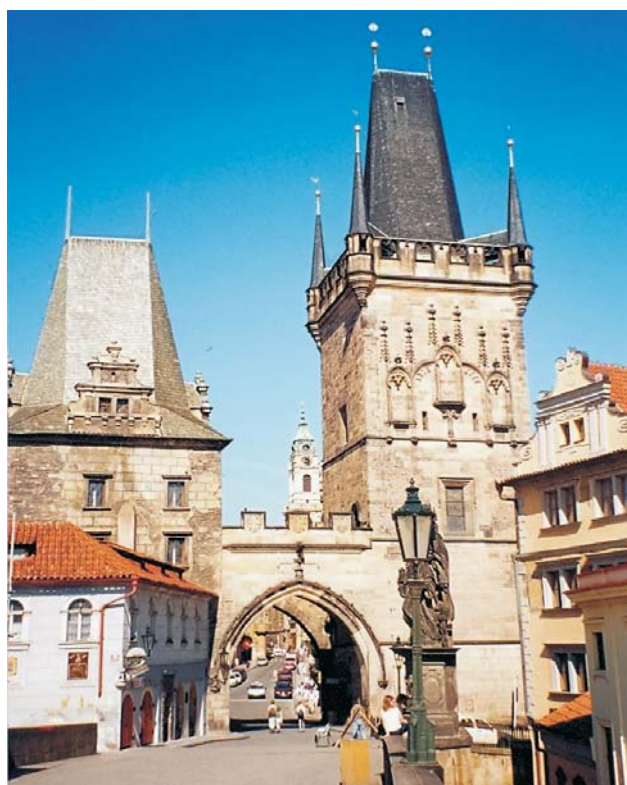
Ryc. 3. Dwie Malostranské věže na zachodnim końcu mostu. Zbudowane głównie z piaskowca arkozowego i „opuki”, dach wykonany z fylłitu. Niższa z XII w., wyższa z XV w. Fot. A. Kozłowska

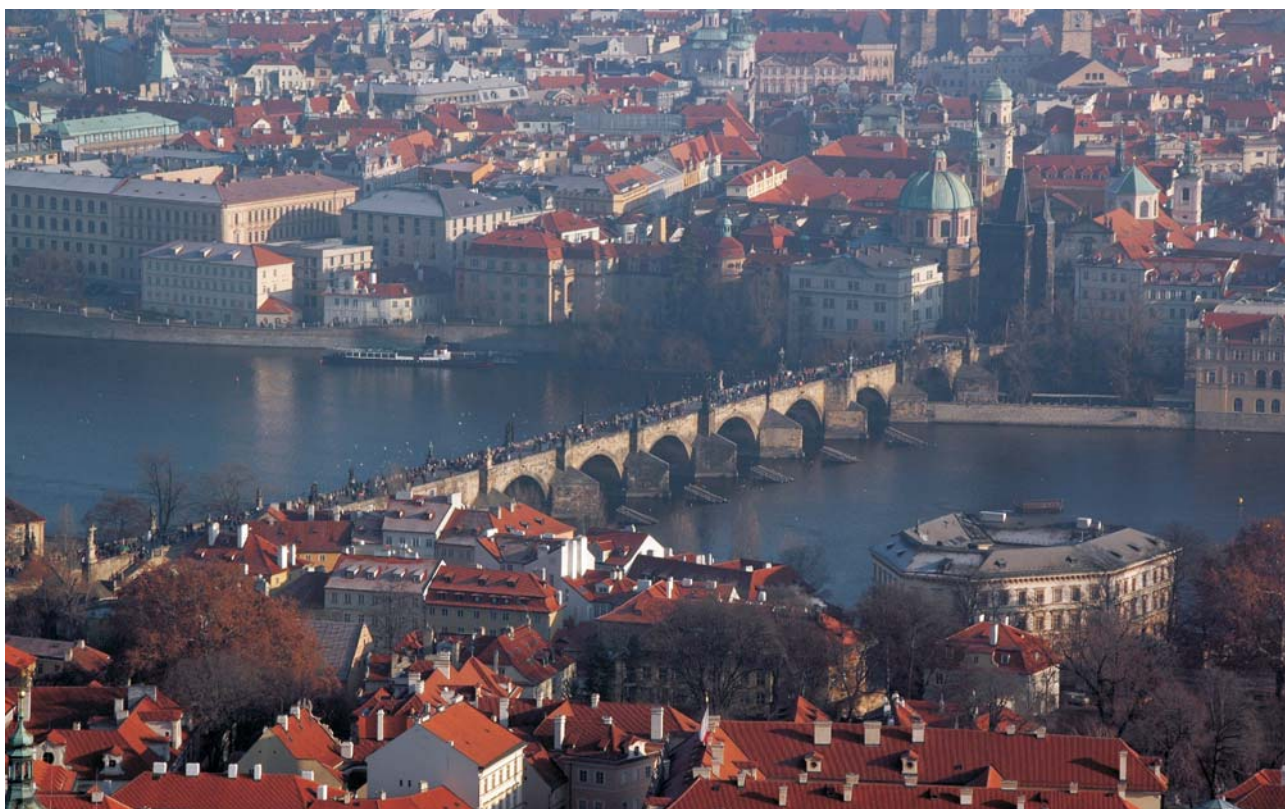
Ryc. 4. Most Karola, zbudowany z piaskowca arkozowego, łączący dwie najstarsze części Pragi: Malą Stranę (dolna część zdjęcia) i Stare Miasto (górną część zdjęcia). Fot. J. Byliniak-Kozłowska

Zabytkiem Pragi, który gromadzi w sobie wszystkie wymienione rodzaje skał jest Most Karola nad rzeką Wełtawą. Łączy on Małą Stranę po jego stronie zachodniej ze Starym Miastem po stronie wschodniej. Budowę mostu w stylu gotyckim rozpoczęto w 1357 r. na miejscu wcześniejszego Mostu Judyty (pierwszy kamienny most w Pradze wybudowany w stylu romańskim w 1165 r.; Mráz, 1985). Most Judyty, do budowy którego wykorzystano „opukę”, runął pod naporem wody w lutym 1342 r. (Ripellino, 1997). Projekt budowy nowego mostu Karol IV powierzył 27-letniemu architektowi Piotrowi Parlerowi. Długość mostu wynosi 516 m, a szerokość poniżej 10 m. Jego 16 filarów wspiera się na masywnych dębowych słupach. Do budowy użyto bardziej trwałego materiału skalnego. Głównym kamieniem budowlanym mostu jest piaskowiec arkozowy, natomiast granitowy chodnik wykonano dopiero w XX wieku. Z podań praskich dowiadujemy się, że mieszkańcy Velvarów przysyłali ugotowane jaja na twardo, które miały wzmocnić zaprawę murarską do mostu (Krejčí, 1974). Na końcu mostu po jego obu stronach znajdują się wieże. Staromiejska Wieża Mostowa, na wschodnim końcu mostu, ozdobiona jest gotyckimi rzeźbami, m.in. postaciami cesarza Karola IV i jego syna Waclawa IV, które datowane są na koniec wieku XIV. Natomiast na zachodnim końcu mostu znajdują się dwie wieże Malostranskie. Niższa z dwóch wież, wzniesiona w drugiej połowie XII wieku, była częścią romańskich wałów obronnych Mostu Judyty. Wyższa wieża, zbudowana dopiero w XV wieku, jest architektoniczną kopią Staromiejskiej Wieży Mostowej. Wieże mostowe zbudowane zostały głównie z piaskowca arkozowego i „opuki”, natomiast dach wykonano z fyllitu. Barokowe oraz późniejsze rzeźby ustawione w szeregu w dwóch rzędach stanowią ciekawy kontrast z surową, gotycką konstrukcją mostu. Ponad 20 z 30 rzeźb, które przedstawiają głównie świętych, datowanych jest na lata 1706–1714. Większość z nich zbudowana jest z piaskowca kwarcowego, natomiast pozostałe odlane są z brązu. Najstarszy, z 1683 r., jest posąg z brązu św. Jana Nepomucena, wykonany przez J.W. Heroldta. Oryginalne, odnowione rzeźby znajdują się w zbiorach lapidarium Muzeum Narodowego, natomiast ozdobą mostu są ich kopie.
