Sarmacka symbolika w kremowym piaskowcu czyli Brama Królewska w Wilanowie

Ewa Słaby^{1,2}, Barbara Stypuła², Wojciech Bagiński³, Krzysztof Michalski⁴

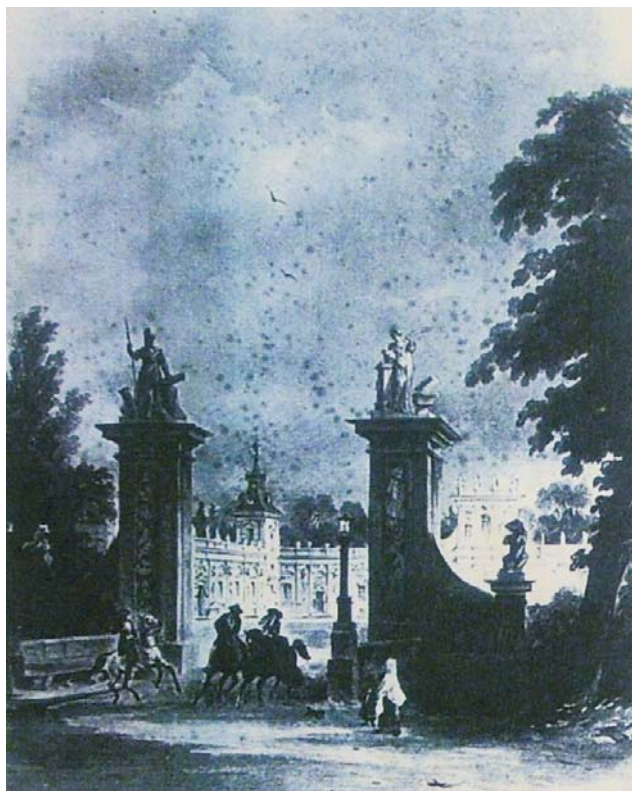
Ryc. 8. Akwarela Willibalda Richtera. Dział Dokumentacji Muzeum Pałacu w Wilanowie

Prawdziwą zagadką stanowi powstanie kamiennych ławek i latarni. Brak na ten temat jakichkolwiek wzmianek w opracowaniach architektonicznych czy nawet konserwatorskich. Jednakże, na podstawie analizy reprodukcji obrazu namalowanego przez W. Kasprzyckiego w 1833 r. oraz kserokopii akwareli Richtera z 1850 r., nasuwa się wniosek, że zostały one dodane między 1833 a 1850 r. (ryc. 7 i 8). Dodanie tych elementów stanowi ostatni etap budowy
