Kamień budowlany i dekoracyjny zamku Kmitów i Lubomirskich w Nowym Wiśniczu

Anna Smoleńska¹, Marek Korzeniowski¹, Piotr Ozga¹

Materiały kamienne wykorzystane do budowy murów obronnych oraz elewacji zamku i ich stan zachowania

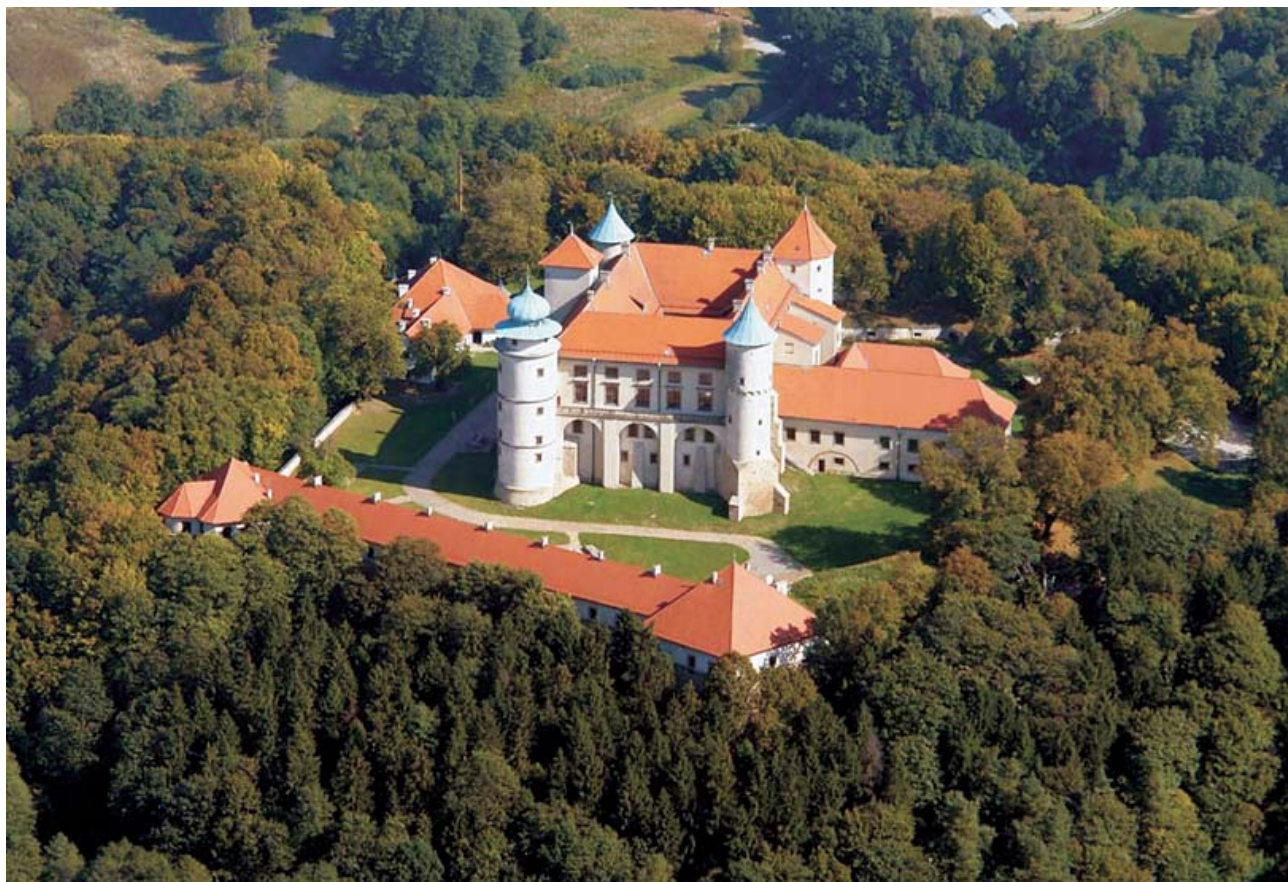
Ryc. 1. Zamek Kmitów i Lubomirskich w Nowym Wiśniczu. Fot. M. Irzykowski

7 km na południe od Bochni i 1,5 km na wschód od centrum Nowego Wiśnicza. Wzniesiony został na wzgórzu wśród pięknych lasów (ryc. 1). Obiekt ten ma kształt prostokąta, który w XVII wieku został zniekształcony przez dobudowanie w jego południowo-wschodniej części budynku Kmitówki, a od północnego-wschodu kaplicy N.M.P. Zamek zbudowany jest na planie kwadratu z przed-sionkiem, apsydą oraz wczesnobarokową kopułą. Pusta przestrzeń, którą zamykają ściany pałacu zamkowego, zagospodarowana jest jako dziedziniec wewnętrzny. W narożach pałacu zlokalizowane są cztery baszty: północna (nad fontanną), wschodnia, południowa (turecka) i zachodnia (Bony). Cały zespół zamkowy otoczony jest murem obronnym w kształcie pięciokąta. W jego narożach rozplanowano bastiony, które są połączone murami, czyli kurtynami o wysokości do 8 m. Fortyfikacje te tworzą zamkniętą enklawę z jedną tylko bramą w północno-wschodniej kurtynie.

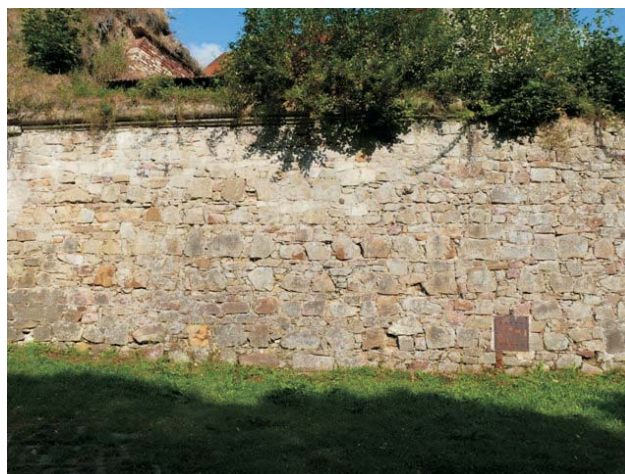
W kurtynach bloki są zbliżone do kwadratu o boku 30 cm i 40 cm lub mają kształt prostokątny o wymiarach 20–30 cm na 5–10 cm (ryc. 3). Węgły zbudowane są z bloków o wymiarach boku 90 cm i 120 cm przy zachowaniu jednakowej wysokości 90 cm (ryc. 4). Piaskowce natomiast użyte do późniejszej rekonstrukcji są bardziej regularne i o fakturze ciętej. W bastionach wschodnim i północnym węgły zwieńczone są kamiennymi herbami (ryc. 5²).

Ryc. 3. Bloki i kształtki piaskowca istebniańskiego w kurtynie południowo-wschodniej

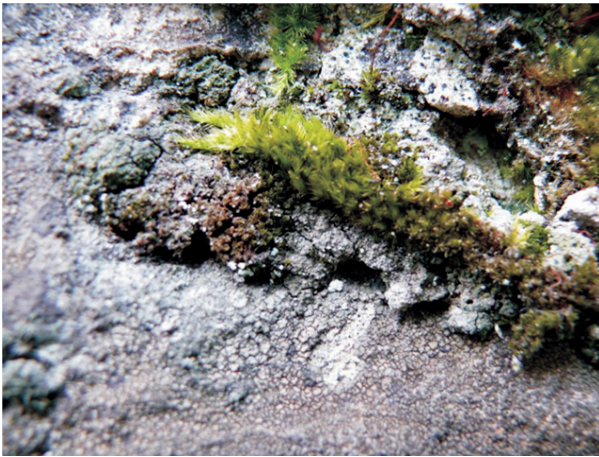
Następnym, dość istotnym czynnikiem oddziałującym na piaskowce są opady i różnice temperatur (insolacja, zamróz), powodujące ich deteriorację (ryc. 8²). Kurtyny i bastiony od strony północnej i północno-zachodniej przedstawiają inny charakter zniszczeń piaskowców. Niskiemu nasłonecznieniu sprzyja tu gęste zadrzewienie terenu wokół zamku. Kamień w tej części murów ulega dodatkowo biodegradacji poprzez działanie mchów, porostów i bakterii (ryc. 9). Organizmy te przyczyniają się do mechanicznego i chemicznego niszczenia kamienia. (Lorenc, 2003). Porastają one duże części powierzchni piaskowców, penetrują przestrzeń porową i trwale wiążą się z powierzchnią skały. Ich korzenie wnikają w głąb skały powodując rozluźnienie struktury (ryc. 10). Mikroorganizmy produkują kwas niszczący kamień i doprowadzający do zwiększenia jego zawilgocenia. Miejsca te pokryte są czarnymi „kropkami” lub obserwuje się czarne „wykwity”, które tworzą powłoki odpajające się od skały.

Ryc. 9. Mchy pokrywające powierzchnię piaskowca w bastionie północno-wschodnim. Fot. M. Korzeniowski

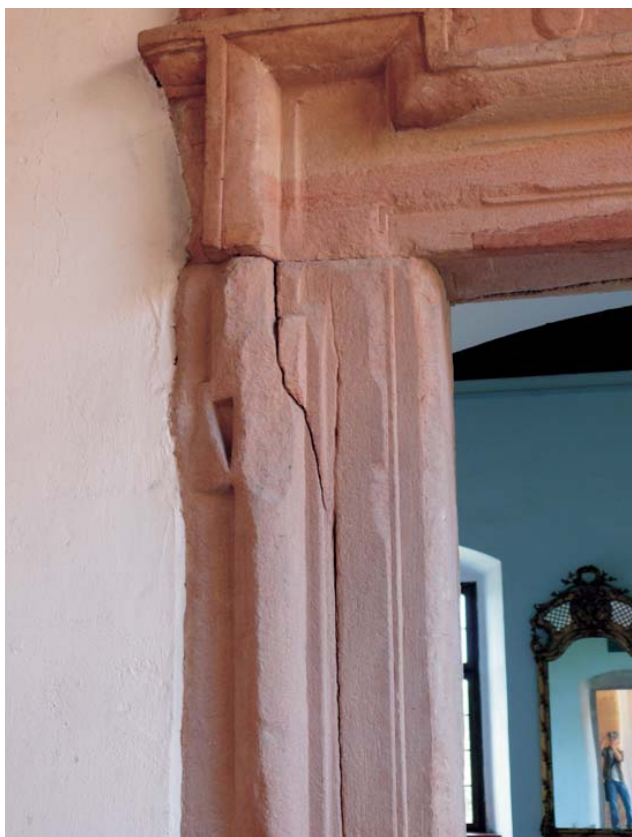
Pierwszą odmianę reprezentuje piaskowiec istebniański o barwie szarokremowej i teksturze średnioziarnistej, a zatem taki sam jaki buduje mury obronne czy elewacje zewnętrzne zamku. Występuje głównie w portalach (ryc. 12) oraz tworzy obudowę kominków. Na podstawie analizy elementów kamieniarskich zastosowanych w zamku oszacowano przybliżoną wielkość bloków piaskowcowych. Na uwagę zasługuje przede wszystkim obramowanie okienne w Sali Rycerskiej. Tworzą je największe elementy kamienne, spośród wszystkich zinwentaryzowanych na kondygnacjach mieszkalnych. Osiągają one długość 230 cm, a szerokość 30 cm. Można zatem przypuszczać, że elementy kamienne wykonane zostały najprawdopodobniej z grubych ławic piaskowców średnioziarnistych, takich samych, jak te z których pochodzą bloki w murach obronnych i elewacji zewnętrznej zamku. Objętość takiego bloku wynosiła minimum 1 m^3 .

Ryc. 12. Portal wyrzeźbiony w piaskowcu istebniańskim. Zaawansowany proces destrukcji utrudnia odczytanie pierwotnej formy architektonicznej

Skały zastosowane we wnętrzu omawianego obiektu zabytkowego przedstawiają lepszy stan zachowania od tych, które budują mury czy elewacje zewnętrzne zamku. Do najczęściej spotykanych należą uszkodzenia mechaniczne, pęknięcia kamienia zastosowanego w portalach, kolumnach czy kominkach (ryc. 12). Spowodowały one, że detale architektoniczne utraciły w dużej mierze wartość estetyczną, a przede wszystkim artystyczną, co w konsekwencji sprawia dużą trudność w „odczytaniu” ich formy. Niektóre powstałe ubytki w kamieniu są uzupełnione zaprawą cementową, która ze względu na odmienną barwę odznacza się od otaczającej skały i razi swoim wyglądem. Innymi czynnikami wpływającymi negatywnie na percepcję elementów piaskowcowych są zabrudzenia pyłowe oraz zabrudzenia związane z użytkowaniem komnat. Należy podkreślić, że do ogrzewania pomieszczeń używano kominków, czego efektem są naloty sadzy na kamieniu. Pokrywają one powierzchnię skały, przez co uniemożliwiają obserwację jej pierwotnej barwy, a miejscami nawet tekstury. Wapienie masywne przedstawiają inny stan

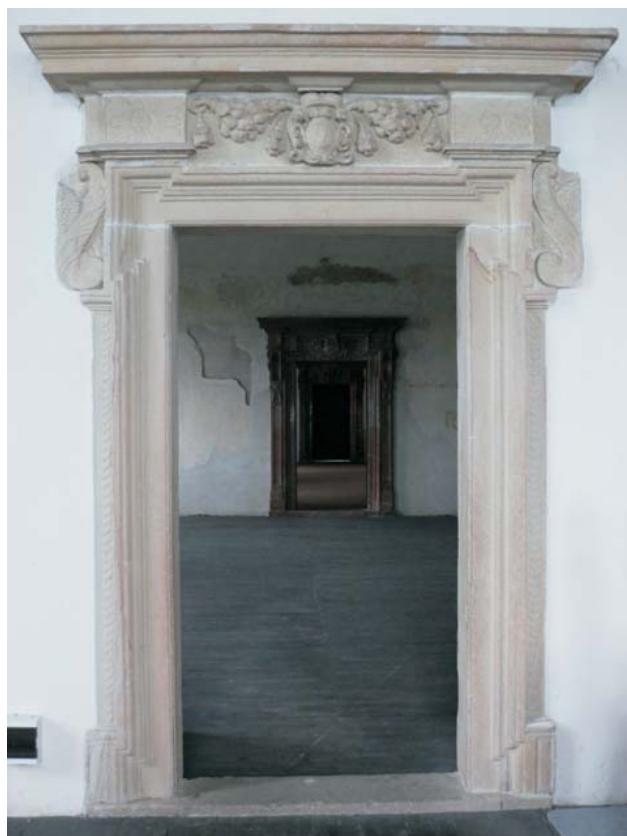
Drugą odmianę stanowi piaskowiec istebniański ze złoża Sobolów (wieś w woj. małopolskim, oddalona o 10 km na zachód od Nowego Wiśnicza) o barwie jasnoszarej i teksturze średnioziarnistej. Wszystkie elementy kamieniarki wykonane z niego są stosunkowo nowe. Przykładem jest portal wstawiony w latach 80. XX wieku podczas prac konserwatorskich (ryc. 13) oraz kominek w Sali Rycerskiej (ryc. 14). Sposób wykształcenia piaskowca, jego barwa oraz wyliczona wielkość bloków o kubaturze ponad 1 m^3 wskazuje na duże bloki ze złoża Sobolów (Bromowicz, 2001).

Ryc. 13. Portal na II piętrze zamku wykonany z piaskowca istebniańskiego ze złoża Sobolów

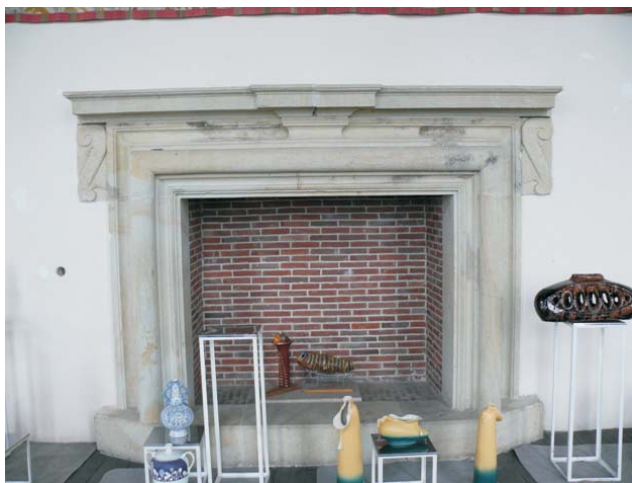
Ryc. 14. Kominiek w Sali Rycerskiej wykonany z piaskowca istebniańskiego ze złoża Sobolów

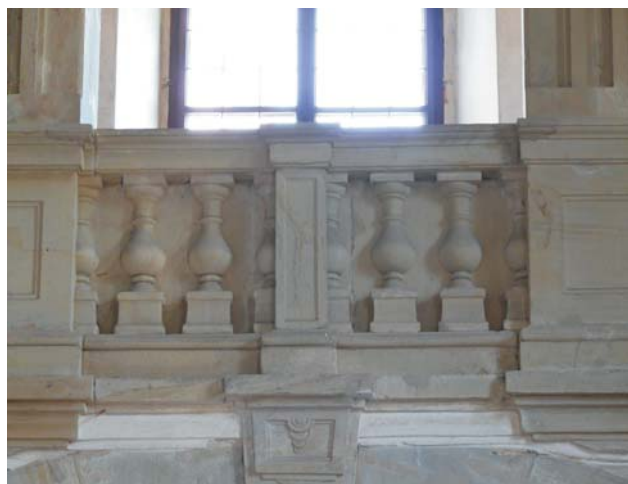
Ryc. 15. Tralki na pierwszym piętrze kaplicy wykonane z piaskowca kredowego z Dolnego Śląska. Ryc. 12–15 fot. P. Ozga

wewnętrzny od klatki schodowej na drugim piętrze, a także tralki i poręcze w loggi na pierwszym piętrze, która stanowi połączenie komunikacyjne kaplicy z Salą Herkulesa (ryc. 15).

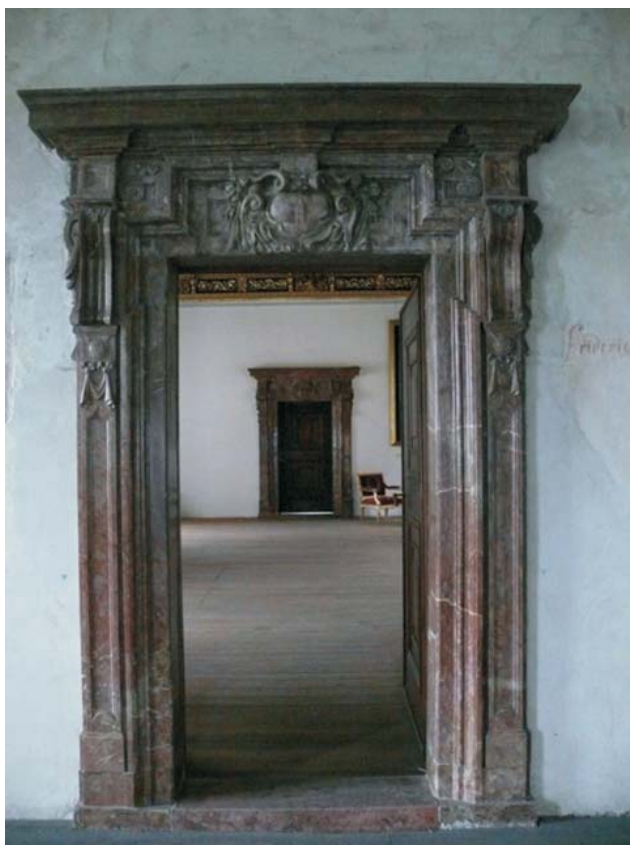
Czerwono-wiśniowy wapień gruzłowaty został zastosowany głównie do wykonania portali ozdabiających przejścia między komnatami mieszkalnymi na drugim piętrze zamku (ryc. 16) i w kaplicy. Z wykształcenia przypomina

Ryc. 16. Portale we wnętrzu pałacu wykonane z czerwono-wiśniowego marmuru węgierskiego lub salzburskiego

skałę, z której wykonano sarkofag Władysława Jagiełły w Katedrze Wawelskiej. Bromowicz i Magiera (2006) na podstawie struktury, tekstury i barwy oraz badań mikroskopowych wskazują na odmianę wapienia *Ammonitico Rosso*, występującą w rejonie Werony i znaną pod nazwą *Rosso di Verona*. Jest to skała o teksturze gruzłowej, strukturze litej, a gruzły mają wielkość od 1 cm do około 5 cm i odróżniają się kolorystycznie od tła. Zastosowany w

Nowym Wiśniczu wapień odznacza się większym rozmyciem gruzłów, ich mniejszym zróżnicowaniem kolorystycznym względem tła oraz ogólnie ciemniejszą barwą. Wapienie o takim wykształceniu występują w rejonie Esztergom lub Salzburga.

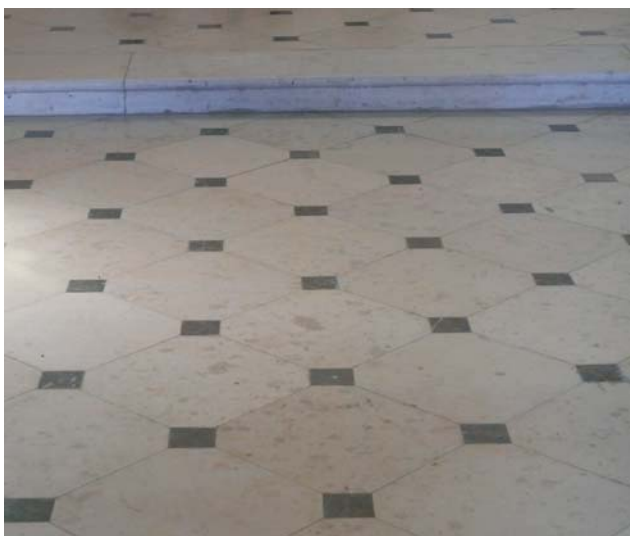
Ryc. 17. Posadzka w kaplicy pałacowej ułożona z jasnego jurajskiego wapienia plamkowego i ciemnobrązowego wapienia dewońskiego

Kremowy wapień plamkowy jurajski o wymiarach płytek 30 cm x 30 cm został zestawiony z ciemnobrązowym wapieniem organogenicznym dewońskim w formie mniejszych kwadratów o boku 7 cm, zdobiąc posadzkę kaplicy zamkowej (ryc. 17). Jest ona niezwykle dekoracyjna nie tylko z uwagi na zabarwienie, ale przede wszystkim występowanie licznej fauny amonitów, amfipor czy żyłek białego i różowego kalcytu.

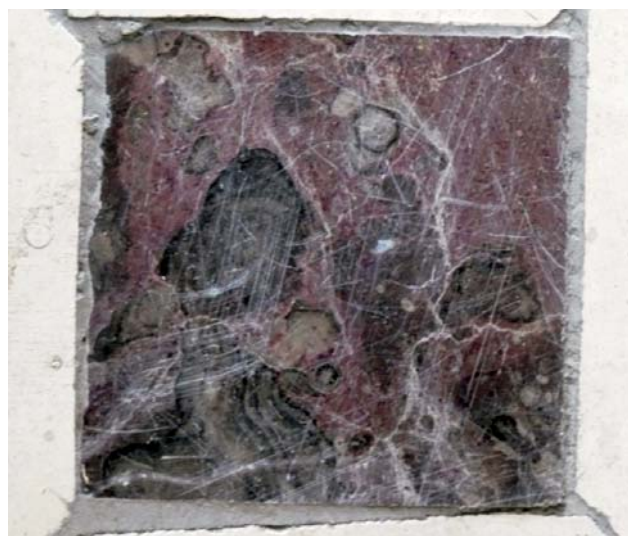
Ryc. 18. Element posadzki w kaplicy wykonany z wapienia dewońskiego, który uległ zmatowieniu i porysowaniu. Ryc. 16–18 fot. P. Ozga

zachowania. Uległy one porysowaniu i zmatowieniu, tracąc przez to poler (ryc. 18), a liczne ubytki obejmujące mniejsze lub większe fragmenty portali uzupełnione są niezbyt dobrze dobraną zaprawą żywiczną.

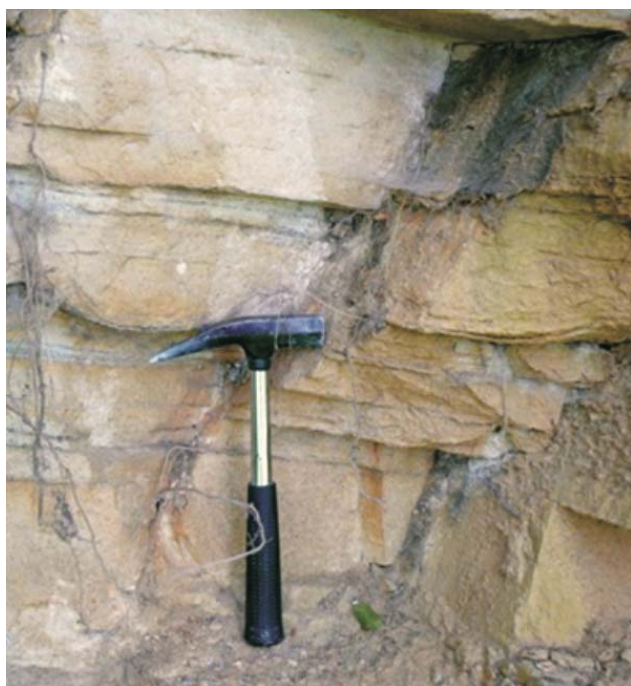
Ryc. 19. Fragment profilu z odsłonięcia piaskowców istebniańskich u podnóża zamku. Najprawdopodobniej właśnie stąd wydobywano materiał do wznoszenia budowli

Badania wykazały podobieństwo makroskopowe i mikroskopowe skał występujących w zamku do piaskowców istebniańskich opisywanych m.in. przez Skoczylas-Ciszewską i Kamińskiego (1959) oraz Peszata i Buczek-Pułkę (1984). Były one najprawdopodobniej pozyskiwane w niewielkiej odległości od miejsca wznoszenia zamku. Około 400 metrów od dolnego parkingu przy zamku znajduje się zarośnięte, trudno dostrzegalne wyrobisko. W jego profilu dominują szarokremowe piaskowce gruboziarniste o spoiwie krzemionkowo-ilastym, w mniejszym udziale laminowane piaskowce średnioziarniste (ryc. 19). Badania mikroskopowe potwierdzają podobieństwo udziału procentowego składników mineralnych piaskowców występujących w murach obronnych i elewacjach zewnętrznych zamku do piaskowców pochodzących z odsłonięcia. Ponadto na uwagę zasługuje warstwa występująca w profilu, w której obserwuje się przejście piaskowca średnioziarnistego w zlepieńcowaty (ryc. 20). Bloki takiego piaskowca kilkakrotnie obserwowano w murach zamku. Ich występowanie w dwóch różnych kurtynach sugeruje ponadto równoczesną eksploatację kamieniołomu oraz wznoszenie murów obronnych.

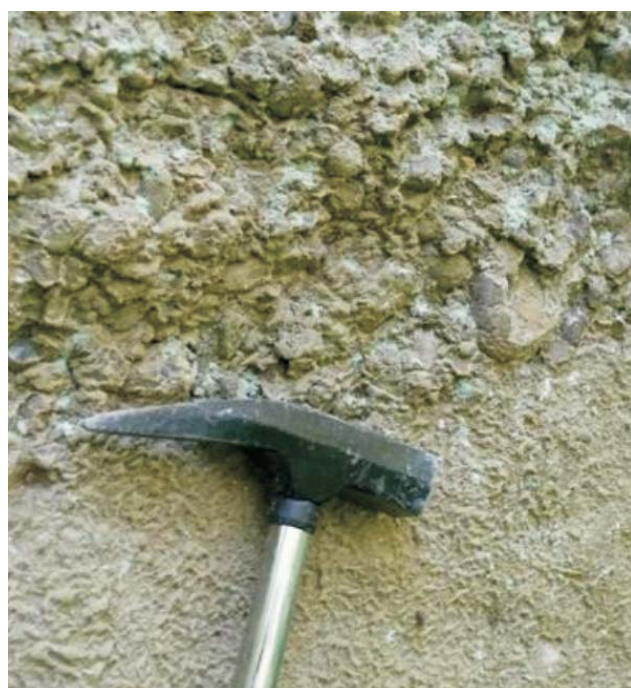
Ryc. 20. Fragment ławicy piaskowca w odsłonięciu u podnóża zamku, z widocznym przejściem frakcji średnioziarnistej w zlepieńcowatą. Materiał z tej charakterystycznej ławicy kilkakrotnie pojawia się w murach zamku. Ryc. 19–20 fot. M. Korzeniowski

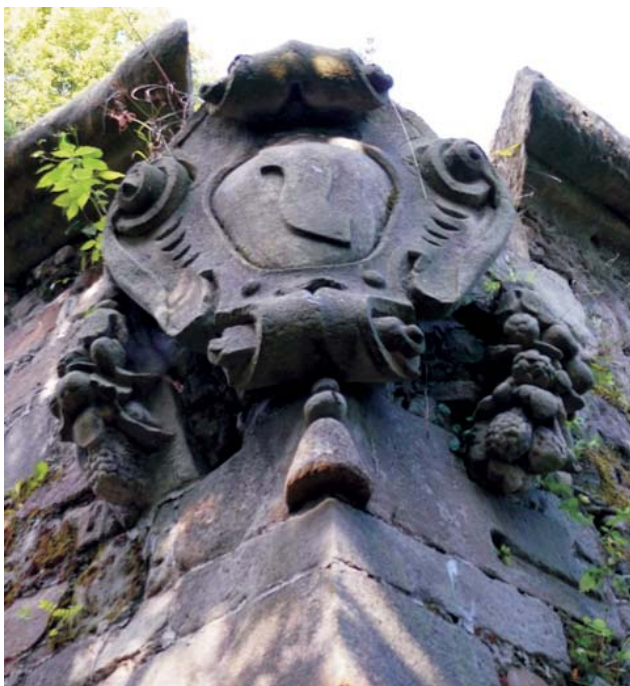
Ryc. 5. Herb Szreniawa na bastionie wschodnim

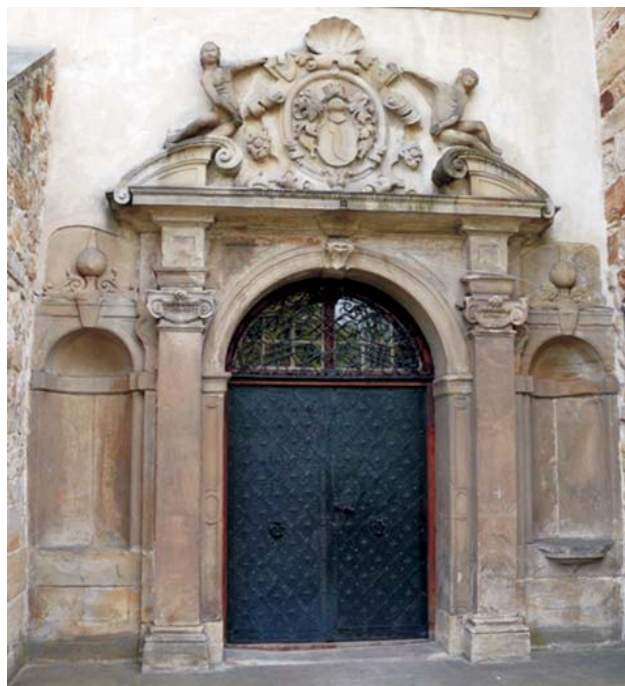
Do elewacji zewnętrznej zamku użyto również bloków piaskowcowych o podobnych wymiarach jak w murach obronnych i kształcie zbliżonym do sześcianu i prostopadłościanu. Ponadto z surowca tego wykonano detale architektoniczne, którymi są: portale, obramienia okienne oraz herby (ryc. 6²).

Ryc. 6. Piaskowiec w detalach architektonicznych zamku
