Kamień wykorzystany do budowy klasztoru Świętego Krzyża na Łysej Górze

Anna Smoleńska¹, Anna Sobańska¹

Surowce skalne użyte do budowy i wystroju wewnętrznego klasztoru

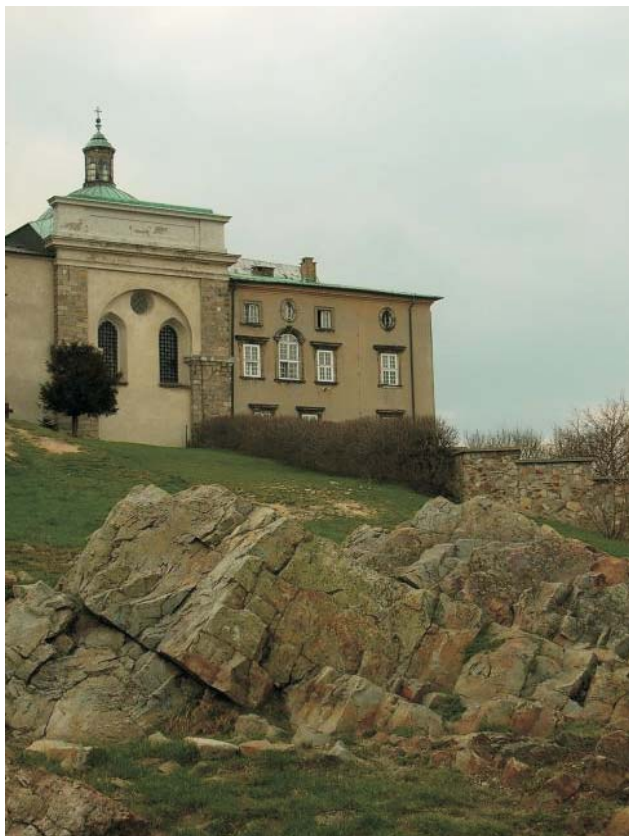
Ryc. 3. Wychodnie kwarcytu łysogórskiego odsłaniające się w pobliżu klasztoru

Jednym z podstawowych materiałów budowlanych klasztoru jest kwarcyt, zwany łysogórskim (Czarnocki, 1958), którego grube ławice odsłaniają się niedaleko od omawianego obiektu (ryc. 3). Kwarcyt jest barwy jasnoszarej, miejscami czerwonawej, drobnoziarnisty, o strukturze bezładnej. Odnacza się dużą zwięzłością. Najprawdopodobniej z tych właśnie wychodni pozyskano materiał skalny do budowy muru i dzwonnicy.

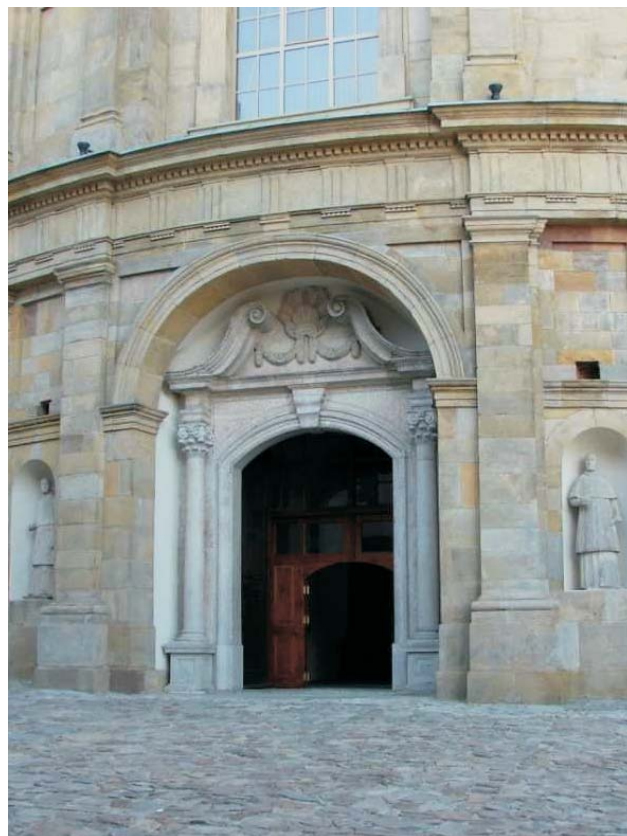
Ryc. 5. Piaskowiec kunowski w zachodniej fasadzie kościoła, rzeźby i portal wejściowy zdobi wapień dewoński

Do dekoracji zewnętrznej klasztoru zastosowano dewoński wapień o ciemnobrunatnej barwie z fioletowym odcieniem (ryc. 5). Widoczne są w nim liczne dekoracyjne bulaste formy stromatoporoidów, gałązkowe amfipory, korale i muszle ramienionogów. Ponadto jego elementami ozdobnymi są żyłki kalcytowe białe lub zabarwione na różowo. Charakterystyczna barwa wapienia oraz obecność wspomnianych szczątków organicznych dowodzi, iż jest to najprawdopodobniej dewoński wapień stromatoporowo-koralowcowy, zaliczany do „marmurów kieleckich”. Jest to skała niezwykle dekoracyjna, zwłaszcza po wypolerowaniu. Wapienie te występują w grubych kompleksach, które podczas orogenezy hercyńskiej zostały zdeformowane w wielkie fałdy. Dzięki temu ujawniają się one w różnych punktach Gór Świętokrzyskich, występując równoleżnikowo od Miedzianki na zachodzie po Żurawniki na wschodzie (Czerwiński, 1960). Budują ławice od kilkunastu centymetrów do 2, a nawet 3 metrów miąższości. Nachylone są na ogół stromo pod kątem 30–80°C. Do najbardziej znanych miejsc eksploatacji tych wapieni należą z dawniej eksploatowanych kamieniołomów: Bolechowice i Szewce.

wego piaskowca wąchockiego w formie bloków o niewidocznej grubości i pozostałych wymiarach wynoszących 30 cm × 60 cm, rzadziej 30 cm × 30 cm. W zachodniej barokowej fasadzie kościoła znajdują się cztery figury: Matrony, Zakonnika, Biskupa i Rycerza, wyrzeźbione w wapieniu dewońskim. Ten sam kamień zastosowano w dekoracyjnym portalu znajdującym się między tymi rzeźbami (ryc. 5). Wschodnią fasadę kościoła zdobią natomiast duże wczesnobarokowe kartusze herbowe (ryc. 8) wykute w piaskowcu liasowym. Południowa ściana świątyni jest płaska i posiada dwie kondygnacje. Dolną dzielą pilastry, górna natomiast jest wzmocniona lizenami² (Jastrzębski, 2005). Wszystkie elewacje wykonane są z piaskowca liasowego w formie bloków o wysokości 30 cm i szerokości 60 cm.

Ciemnobraunaty wapień dewoński zastosowany w rzeźbach w ścianie zachodniej kościoła oraz w portalu głównym wejścia do świątyni nie przedstawia pełni swego piękna, bowiem występuje na zewnątrz klasztoru. Z tego powodu poddany działaniu czynników atmosferycznych utracił poler, a w miejscach okrytych utworzyły się nawarstwienia pyłowe. Wewnątrz pomieszczeń, jak to ma miejsce w kaplicy Oleśnickich, omawiany wapień nosi ślady licznych zarysowań, jak też widoczne są niewielkie ubytki i spękania. Wykonany z niego nagrobek jest zabrudzony, szczególnie w części gzymsowania i bez poleru. Utracił go najprawdopodobniej w wyniku wilgoci panującej we wnętrzu kaplicy. Najlepiej zachowana jest płyta nagrobna Mikołaja Oleśnickiego, bowiem została podczas prac konserwatorskich ponownie przeszlifowana i wypolerowana.

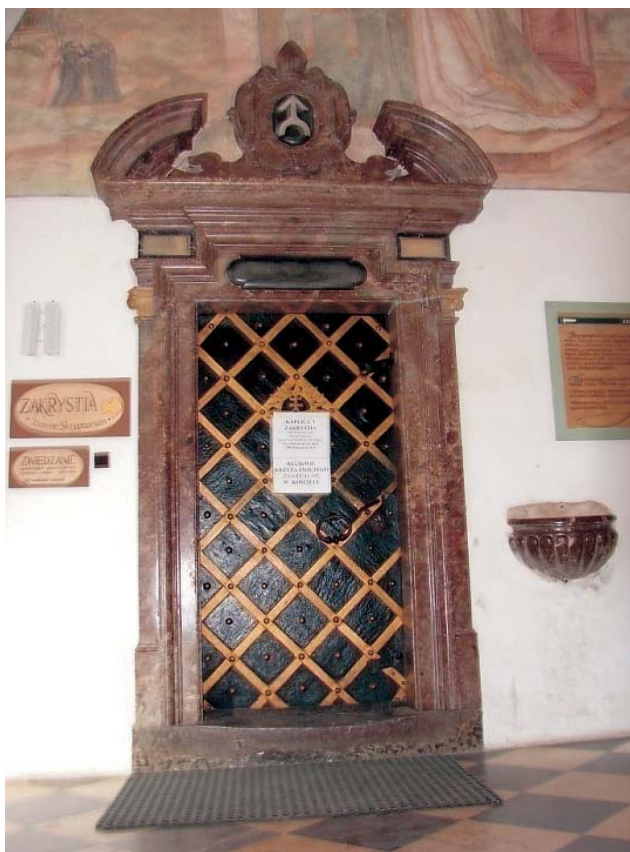
Ryc. 6. Portal wejściowy do zakrystii wykonany ze zlepińca cechsztyńskiego

Zlepianiec cechsztyński, zwany „zygmuntówką” (Czarnocki, 1958 a) na wypolerowanej powierzchni przedstawia piękne wzory utworzone przez brązowe i szare otoczki wapieni i dolomitów żywetu. Wykazują one bardzo zróżnicowane rozmiary od kilku milimetrów do kilkudziesięciu

centymetrów. Mają głównie formy sferyczne, ale też dyskoidalne, wrzecionowate, a bardzo rzadko płaskie. Spojone są spoiwem kalcytowo-żelazistym typu matrix. Rolę spoiwa pełni gdzieniegdzie kalcyt, który tworzy grubokrystaliczne obwódki otoczeków o czerwonej barwie. Miejscami obserwowane są cienkie żyłki kalcytowe (ryc. 6). Opisywany zlepianiec pochodzi z obszaru synkliny gałęzicko-bolechowickiej, gdzie od XVI wieku był eksploatowany na Czerwonej Górze (Kostecka, 1962).

Z krążków prowadzi wejście do zakrystii, które zdobi okazały portal z XVII wieku wykonany ze zlepieńca cechsztyńskiego. Zakrystia zbudowana jest na planie kwadratu o wymiarach 12 m × 10 m. Posiada sklepienie kolebkowe z lunetami⁹, a ściany wyłożone są barokową, drewnianą boazerią z XVIII wieku. Pokryta jest promieniście żebrowaną kopułą z latarnią. Z zakrystii prowadzi przejście do kaplicy Oleśnickich, gdzie znajduje się relikwia Świętego Krzyża. Posadzka wykonana jest z kwadratowych płyt o wymiarach i rodzajach kamienia takich samych jak na krążkach i w furcie klasztornej. W południową ścianę kaplicy wmurowany jest nagrobek Oleśnickich, który ma formę płaskorzeźby w pilastrowym obramowaniu. Zdobę go ciemnobrunatny z odcieniem fioletowym wapień dewoński. Ołtarz oraz tablica konsekracji kościoła z 1806 roku wykonane są z dewońskiego wapienia dębnickiego. Szczególną uwagę zwraca płyta główna ołtarza, która jest pęknięta w połowie wysokości i przesunięta. Jest to najprawdopodobniej efektem wysadzenia wieży w 1914 roku i bombardowania klasztoru w czasie II

Zlepieniec zygmunowski zastosowany do ozdoby portalu zdobiącego wejście do zakrystii przedstawia różny stan zachowania. Ma na to wpływ użycie go w różnych płaszczyznach: w pionowej w pełni oddaje swoje piękno, natomiast w poziomej, czyli w progu, utracił całkowicie poler, jak też jest spękany oraz posiada ubytki.

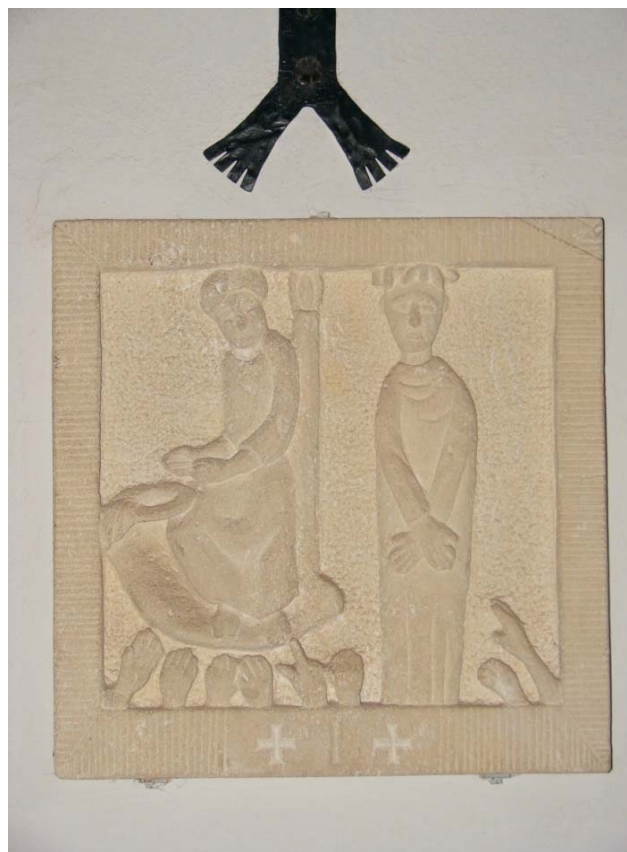
Ryc. 7. Płaskorzeźba wykonana z wapienia miocńskiego

Rzeźby wykonane są z silnie porowatego kamienia, którym jest wapień mioceniński (ryc. 7). Jest on jednolitej kremowej barwy i różnodetrytycznej tekstury. Wśród skamieniałości stanowiących zasadniczy składnik detrytyczny występują otwornice, korale, małżoraczki, małże, ślimaki, jeżowce, liliowce, a niekiedy krzemionkowe igły gąbek. Ponadto zawierają zmienne ilości materiału pochodzenia nieorganicznego, czyli kalcytu w formie mikrytu i sparytu, kwarcu, skaleni, łyszczyków, glaukonitu, minerałów ilastych, a także skupień związków żelaza. Skała jest silnie porowata, co decyduje o jej ładnej fakturze, która daje wrażenie „ciepła” (Bromowicz, 2001). Utwory te związane są głównie z pasmem wójczańsko-pińczowskim, położonym na południowy zachód od Gór Świętokrzyskich i na wschód od doliny Nidy.

są one z porowatego kamienia, którym jest mioceński wapień pińczowski (ryc. 7).

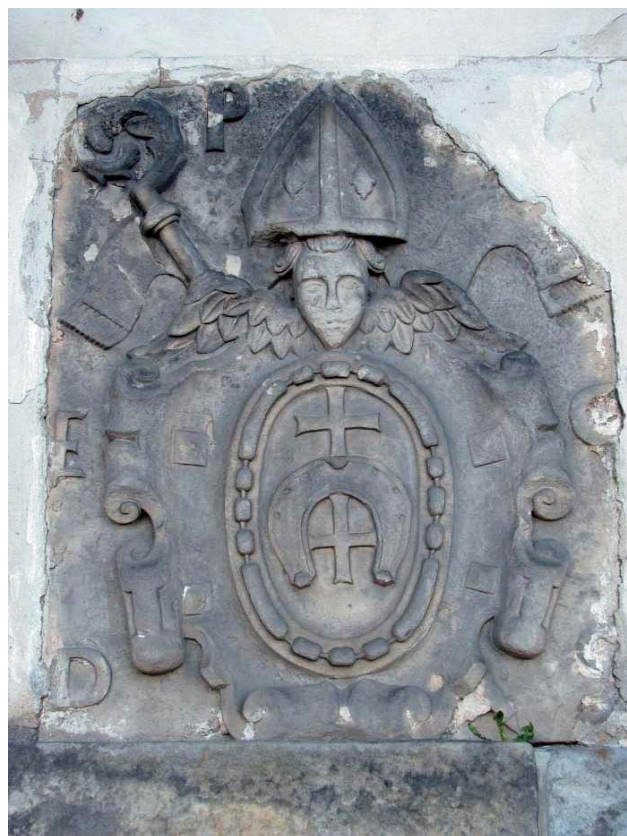
Ryc. 8. Kartusz herbowy na ścianie wschodniej wyrzeźbiony w piaskowcu liasowym

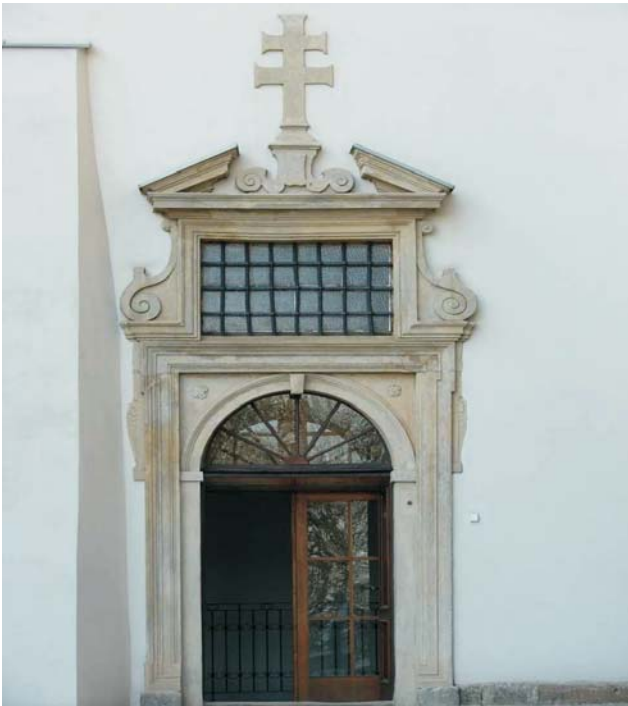
Ryc. 9. Barokowy portal wykonany z piaskowca liasowego.
Wszystkie fot. A. Sobańska

Główne wejście znajduje się w starej części klasztoru. Ozdabia go barokowy portal wyrzeźbiony w piaskowcu liasowym (ryc. 9)⁵. W jego prostokątne, profilowane obramowanie wkomponowana jest archiwolta⁶ wsparta na impostach. Nad portalem znajduje się okienko zwieńczone podwójnym krzyżem benedyktyńskim, wykonanym też w tym samym piaskowcu.

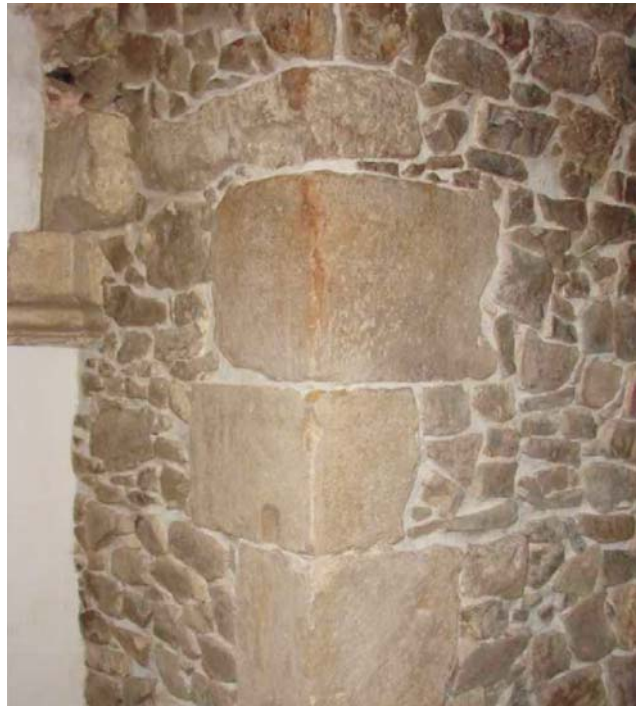
Ryc. 10. Ściana krużganku wykonana z nieregularnych kształtek piaskowca kunowskiego, a naroża z bloków tego piaskowca

Dziedziniec, zwany wirydarzem, otoczony jest krążkami z typowym dla gotyku sklepieniem krzyżowym i ceglanyimi żebrami o kamiennych zwornikach⁷ i służkach⁸, na których wykuto herby. Ściana w południowym skrzydle krążków jest wykonana z nieregularnych kształtek piaskowca liasowego, ułożonych w sposób bezładny. Naroża muru budują natomiast regularne bloki piaskowcowe o widocznych wymiarach około 30 cm × 20 cm (ryc. 10)⁵. W ścianie tej odsłonięto fragment murów romańskich pierwotnej świątyni z XII wieku. Okazało się, iż do wysokości pierwszego piętra ściana kościoła składa się z dwóch warstw: wewnętrznej romańskiej oraz zewnętrznej gotyckiej. Na powierzchni około 1 m² wyeksponowane jest malowidło na murze romańskim (Jastrzębski, 2005). Posadzkę na krążkach pierwotnie zdoł niezwykle dekoracyjny „marmur checiński” (Czarnocki, 1958 a). Obecnie wyłożona jest ona płytami z plamkowego wapienia jurajskiego o wymiarach 30 cm × 30 cm, które zostały zastosowane podczas prac konserwatorskich prowadzonych w 1969 roku (Płuska, 1991). Ten sam kamień użyto w posadzce furty klasztornej. W pozostałych pomieszczeniach klasztoru plamkowy wapień jurajski zestawiono z czarnym wapieniem dębnickim. Na ścianach krążków znajdują się płaskorzeźby przedstawiające drogę krzyżową. Wykonane

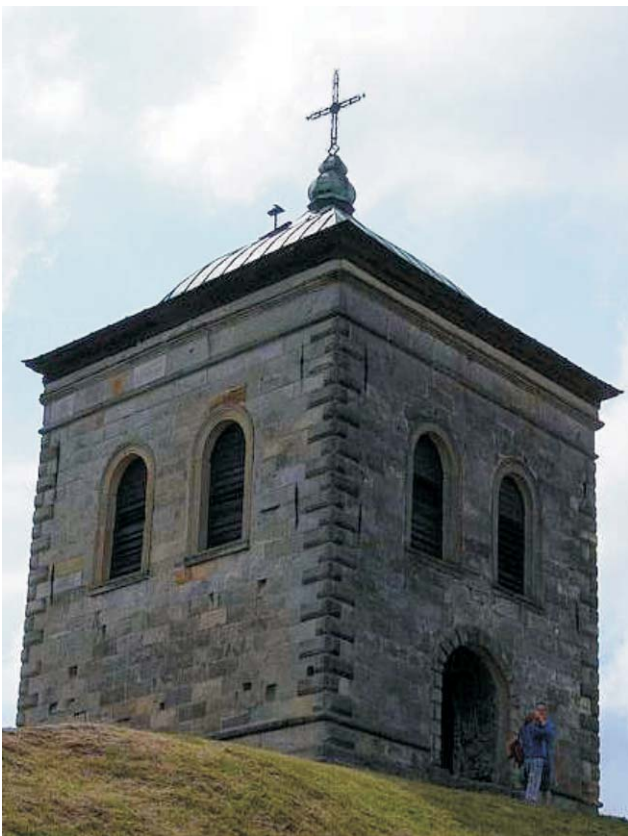
Ryc. 11. Dzwonnica zbudowana z bloków piaskowca liasowego
(widok od strony wschodniej)

Na zewnątrz klasztoru, a na wschód od kościoła, znajduje się dzwonnica na planie kwadratu, przykryta czterospadowym dachem z krzyżem. Powstała ona w okresie międzywojennym jako wierna kopia poprzedniej z XVIII wieku, którą zniszczyli Austriacy w czasie I wojny światowej. Mury dzwonnicy wykonane są z nieforemnych głazów kwarcytowych, które obłożono okładziną z piaskowca liasowego. W ich ścianach znajdują się otwory dzwonne, wykończone akardowym obramowaniem z tego samego piaskowca (ryc. 11)¹⁰. Cały zespół klasztorny otacza mur, składający się z nieforemnych, naturalnie łupanych kwarcytów, w którym znajduje się brama wschodnia postawiona na planie prostokąta. Jej wjazd ozdobiony jest kolebką krzyżową (ryc. 12)¹⁰. Wszystko wykonane jest z piaskowca liasowego.

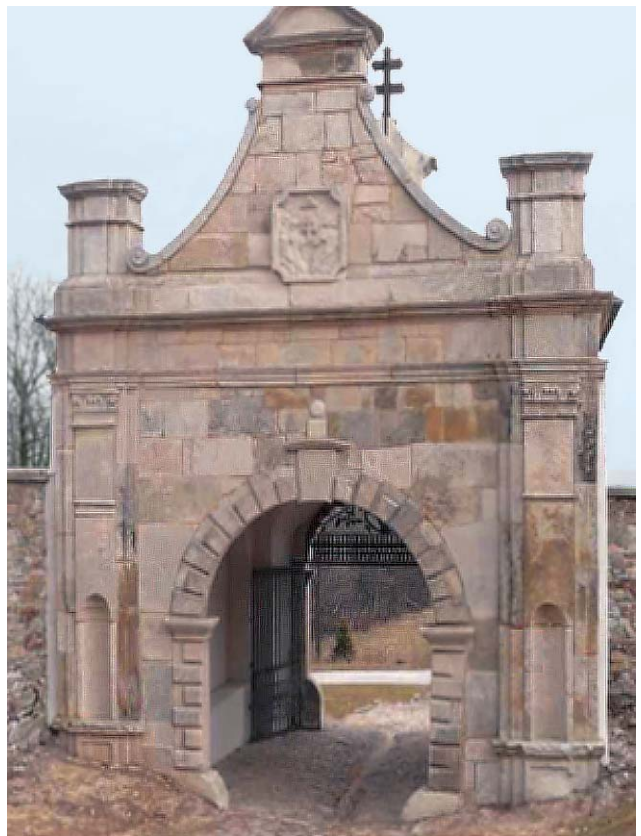
Ryc. 12. Brama wjazdowa we wschodniej części muru wykonana z piaskowca liasowego
