## Kamień podkrakowskich budowli romańskich

**Building stones used in Romanesque edifices in the vicinity of Kraków.** *Prz. Geol.*, 69: 103–108; doi: 10.7306/2021.5

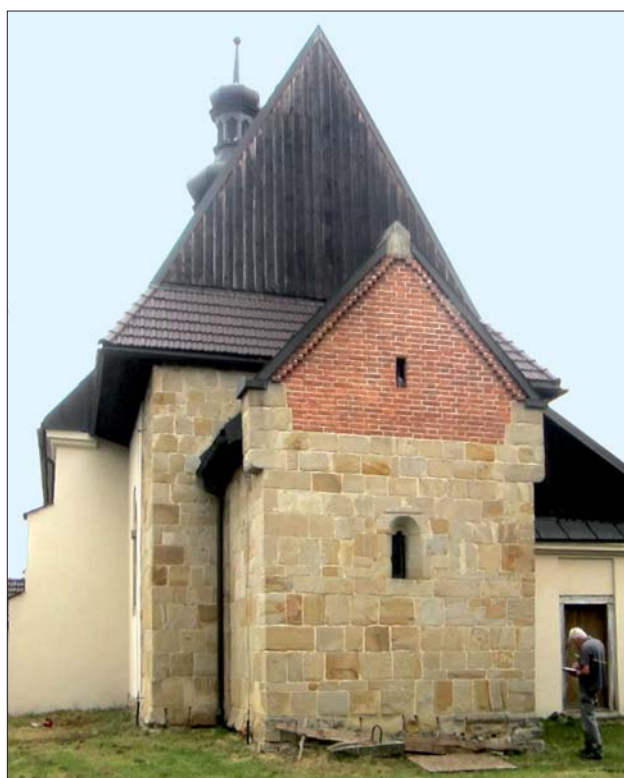
**Ryc. 1.** Kościół w Dziekanowicach. Widok od strony prezbiterium  
**Fig. 1.** Church in Dziekanowice. View from the presbytery

Kościół pod wezwaniem św. Marii Magdaleny i św. Mikołaja (ryc. 1) jest oddalony o 21 km w linii prostej od Wawelu. Położony jest na Pogórzu Wielickim w pobliżu krawędzi lewej terasy rędzinnej Raby, przy szlaku handlowym łączącym Kraków z Nowym Targiem przez Wieliczkę i Dobczyce. Jest to obszar zamieszkały już od pierwszej fazy wczesnego średniowiecza, o czym świadczą opisywane przez Zoll-Adamikową (1959) kurhany w pobliskim Zakliczynie i Koźmicach Wielkich. Centrum tego obszaru stanowił zamek Kazimierza Wielkiego w pobliskich Dobczycach.

Romański kościół jest złożony z niewielkiego prostokątnego prezbiterium o wymiarach wewnętrznych, wg pomiarów Jodłowskiego (1977) – 2,48 × 2,90 m i nieco większej nawy (6,40 × 5,15 m), które mimo dwukrotnej rozbudowy świątyni zachowały się w dużej części. Grubość murów wynosi od 0,7 do 0,9 m. W prezbiterium pozostały narożne stopy sklepienia, wsparte na kamiennych, ćwierćkuliastych, zastrzonych dołem wspornikach, oraz głęboko rozglifione, zasklepienie okrągłym łukiem okno w ścianie wschodniej (ryc. 2). W ścianie południowej znajduje się prostokątna wnęka, wg Dutkiewicza (1964) prze-

Kościół jest zbudowany z dużych, starannie obrobionych ciosów piaskowcowych z licznymi znakami kamiennymi (gmerkami). Zarówno rozwiązania architektoniczne, jak i wspomniane polichromie datują powstanie kościoła na wiek XIII. Istnienie parafii w roku 1270 jest wg Świechowskiego (2000) potwierdzona w opisach cudów św. Jacka.

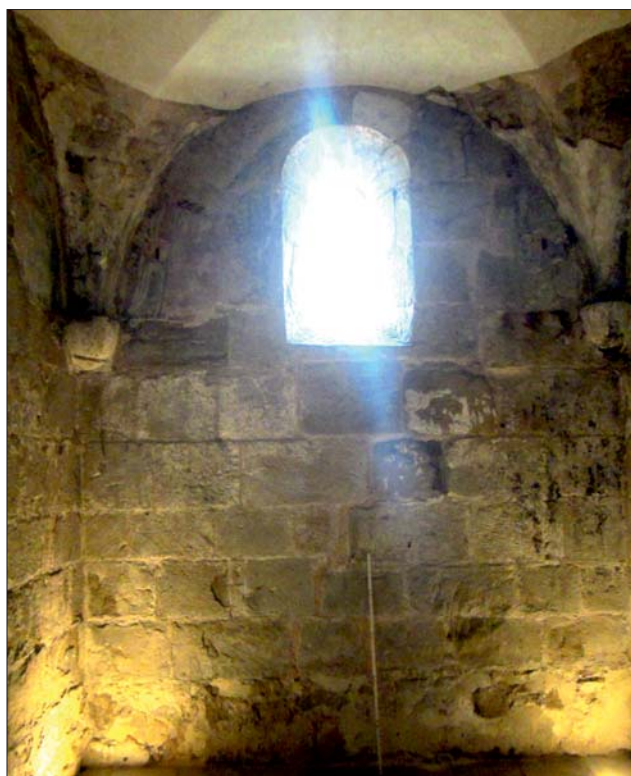
Ryc. 2. Kościół w Dziekanowicach. Wnętrze prezbiterium  
Fig. 2. Church in Dziekanowice. Presbytery inside

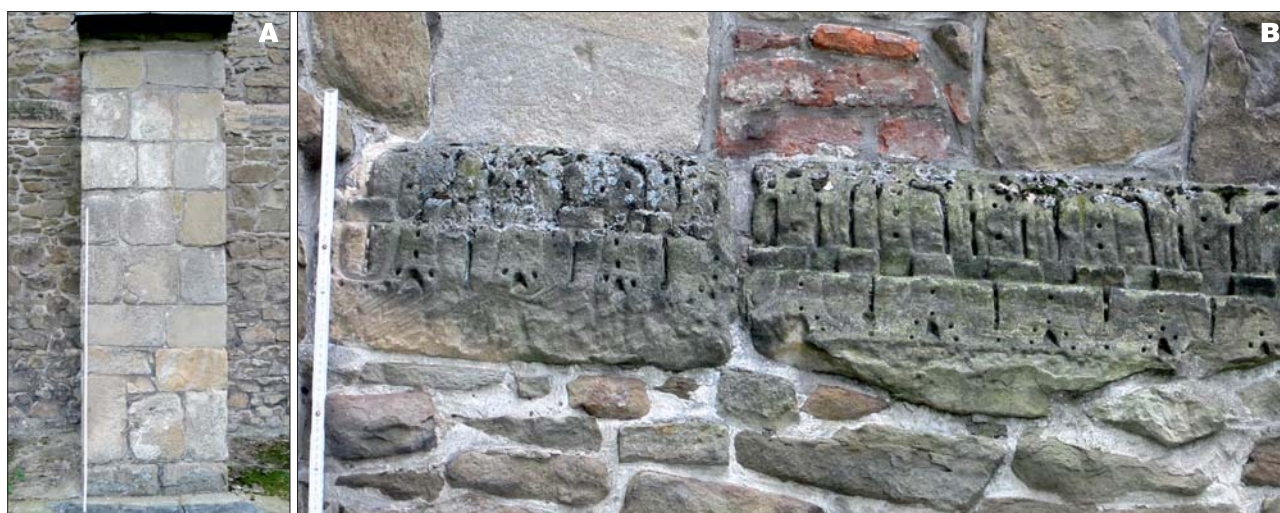
**Ryc. 5.** Gotycki kościół w Czchowie. **A** – przypora zbudowana z piaskowcowych ciosów kościoła romańskiego, **B** – romański fryz  
**Fig. 5.** Gothic church in Czchów. **A** – butress constructed of blocks of the Romanesque church, **B** – Romanesque frieze

Czchów jest oddalony od Wawelu o 58 km w kierunku południowo-wschodnim i położony na Pogórzu Wiśnickim, w obrębie płaszczowiny śląskiej. Nieznane jest usytuowanie romańskiego kościoła, z którego pozostały jedynie kamienne ciosy wykorzystane w przyporach kościoła gotyckiego (ryc. 5A) i fragmenty fryzu wmurowanego we wschodnią ścianę jego prezbiterium (ryc. 5B). Z pierwotnym, romańskim kościołem są też związane piaskowcowe rzeźby gryfa i lwa. Pierwsza, stanowiąca zapewne fragment archiwolty portalowej wspomnianego kościoła, jest eksponowana w Muzeum Narodowym w Krakowie, lew zaś na czchowskim rynku.

Zaznaczają się różnice w umiejętnościach wykonawców budowli. W Dziekanowicach zastosowano ozdobne wsporniki pod stopy sklepienia, zaś pozostały po romańskim kościele w Czchowie fryz, nazwany pseudokymationowym, jest prymitywny. Podobnie wypada porównanie wspomnianych z Czchowa rzeźb, dosyć prymitywnie wykonanego gryfa i postać lwa naturalnej wielkości.

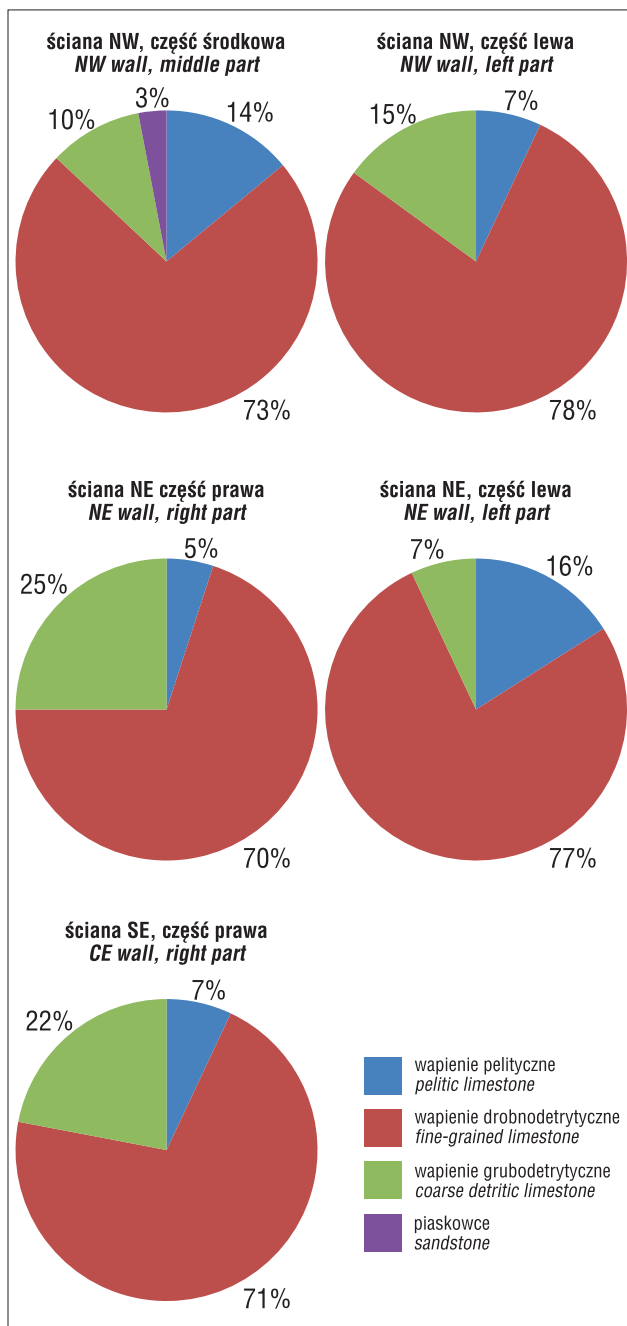
**Ryc. 11.** Morawica. Odmiany kamieni użytych w zewnętrznych romańskich ścianach plebanii

**Fig. 11.** Morawica. Rock types applied in external parts of the Romanesque walls of the clergy house

Są też różnice w inwentarzu skał zastosowanych w murach. Tylko w środkowej części ściany północnej stwierdzono piaskowce, podczas gdy w pozostałych częściach tej ściany są to wapienie (ryc. 11), w ponad 70% drobnodetrytyczne, w ok. 30% pelityczne i grubodetrytyczne.
