Kamienne bruki Chwaliszewa w Poznaniu

Stone pavements of Chwaliszewo in Poznań. *Prz. Geol.*, 69: 316–319.

Abstract. The article presents the stone pavement of the streets of Poznań's Chwaliszewo, a small district located between Ostrów Tumski and the Old Town. The text describes the current condition of the historic pavement and the historical constraints that have influenced its present condition. The historic surface of several streets in Chwaliszewo consists mainly of granite blocks and erratics.

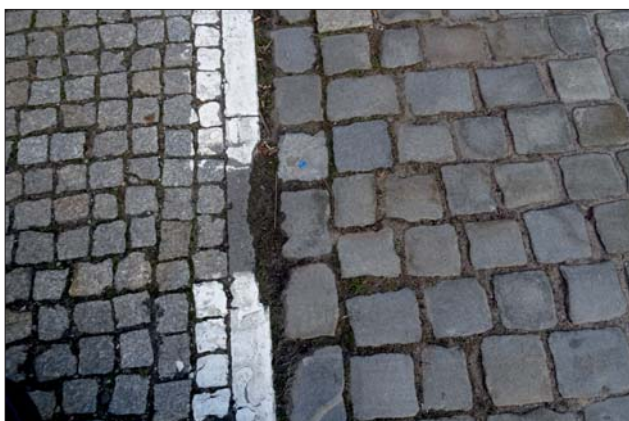
Ryc. 2. Ulica Chwaliszewo – jezdnia pokryta kostką brukową rzędową (po prawej), miejsca parkingowe wyłożone drobną kostką granitową z Dolnego Śląska (po lewej)

Fig. 2. Chwaliszewo Street – roadway covered with row paving stones (on the right), parking spaces are paved with small granite blocks from Lower Silesia (on the left)

wo-gnejsowa, ułożona rzędowo, o wymiarach najczęściej 20 × 20 cm, o barwie ciemnoczerwonej. Cechą charakterystyczną tej ulicy są utworzone w okresie powojennym miejsca postojowe dla samochodów. Wyłożono je drobniejszą kostką granitową ze złóż dolnośląskich, o przeciętnych wymiarach 10 × 10 cm (ryc. 2). Porównanie tych dwóch nawierzchni, w opinii autorów, wskazuje wyraźnie na estetyczną i użytkową przewagę dużej kostki rzędowej, o znacznie dłuższej tradycji wykorzystania w poznańskim drogownictwie. Niestety, nie zachowały się zabytkowe elementy chodników, które obecnie są pokryte kostką cementową. Z kolei krawężniki niemal w całości są granitowe.

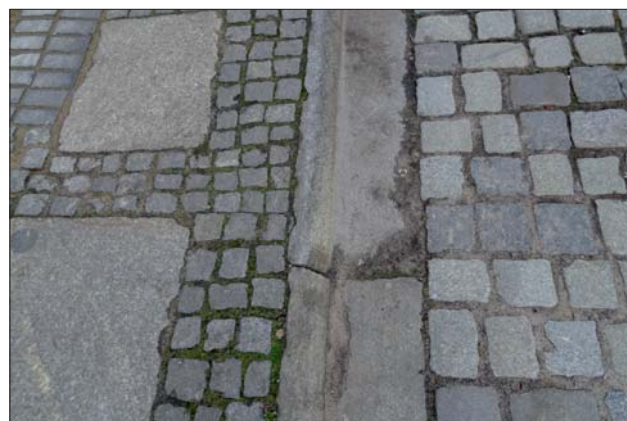
Ryc. 3. Ulica Czartoria – granitowo-gnejsowa kostka rzędowa (po prawej), granitowe ryzsztoki oraz granitowe płyty chodnikowe (po lewej)

Fig. 3. Czartoria Street – granite-gneiss row cubes (on the right), granite gutters and granite paving slabs (on the left)

Ulica Czartoria, prostopadła do ul. Chwaliszewo, wzdłuż budynków o numerach od 1 do 9 jest wyłożona rzędowym brukiem o podobnym granitowo-gnejsowym składzie petrograficznym (ryc. 3). Jednak 30 m dalej jej nawierzchnia zmienia się na „kocie łby” (ryc. 4), określane niekiedy w Wielkopolsce jako głowacze, a według Skalmowskiego (1937) także jako brukowiec. Są to eratyki o niedużych, jednak zróżnicowanych rozmiarach, np. 15 × 16 cm, 12 × 6 cm i 7 × 8 cm. Około 40% tych okruchów skalnych stanowią granity odmiennej barwy i kształtu. Kwarcyty

Jeszcze bardziej interesujące i godne uwagi są granitowe ryzsztoki, mało eksponowane i słabo zauważalne w ogólnym obrazie ulicy. Wykonano je z granitowych bloków o długości przeważnie w granicach 120 do 170 cm. Są to najprawdopodobniej jedne z najstarszych zabytków materialnych tej części miasta. Do nich były wlewane wszelkiego rodzaju nieczystości. Ryzsztoki te, w dobrym stanie zachowane po obu stronach ulicy, kończą się na wysokości prostopadłej do Czartorii ul. Tyłne Chwaliszewo. Na dalszym odcinku Czartorii zwracają uwagę bardzo zniszczone i krótkie (ok. 35 cm) krawężniki diorytowe. Tego typu krawężników nie zauważono dotychczas na badanych ulicach Starego Rynku i Górnego Miasta w Poznaniu.

Na chodnikach leżą duże, granitowe płyty, przeciętnie o wymiarach 70 × 120 cm, oblicowane wtórnie drobną kostką granitową. Natomiast chodnik we wschodniej części ulicy na odcinku ok. 50 m jest pokryty narzutniakami. Jest to pierwszy znany w Poznaniu przykład wybrukowania chodnika „kocimi łbami” (ryc. 5).

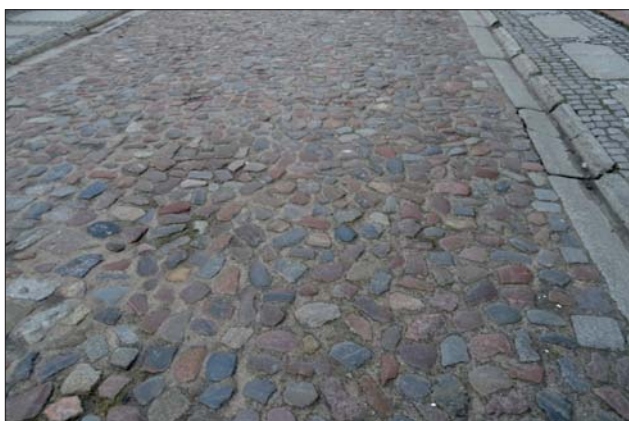
Ryc. 4. Ulica Czartoria – fragment ulicy pokryty „kocimi łbami” i ograniczony granitowymi ryzsztokami

Fig. 4. Czartoria Street – street section covered with cobblestones with granite gutters

różnego rodzaju, w tym przede wszystkim kwarcyty jotnickie, zajmują ok. 30%. Ponadto wyróżniono gnejsy (ok. 15%), a także porfiry oraz skały ciemnej barwy, prawdopodobnie amfibolity. Nieco generalizując, można powiedzieć, że odcinek ulicy Czartoria wyłożony narzutniakami o obłych zarysach ma barwę ciemnoczerwoną.

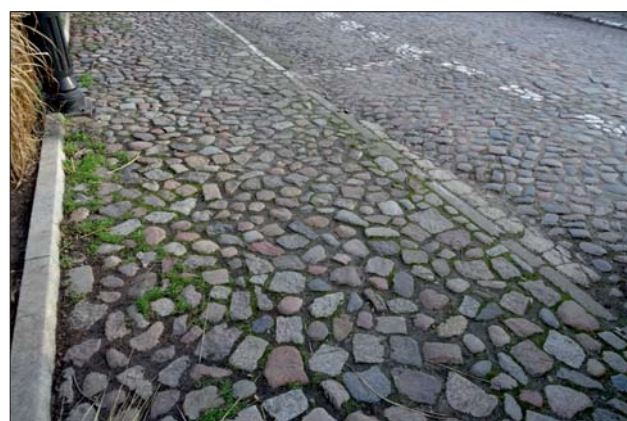
Ryc. 5. Ulica Czartoria – „kocie łby” na jezdni i chodniku. Wszystkie fot. J. Skoczylas

Fig. 5. Czartoria Street – untreated erratic stones on the road and pavement. All photos by J. Skoczylas

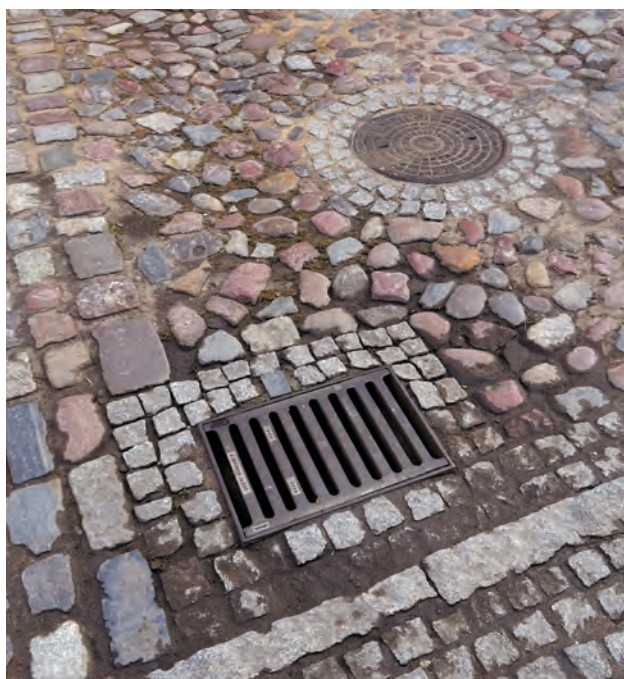
Ryc. 6. Ulica Tylne Chwaliszewo – kontakt kostki rzędowej z „koci- mi łbami” i zniszczone krawężniki diorytowe

Fig. 6. Tylne Chwaliszewo Street – contact of the row cubes with cobblestones and destroyed diorite curbs

Przebieg ulicy Tylne Chwaliszewo jest nietuzinkowy, obejmuje bowiem 2 jezdnie niemal do siebie prostopadłe (ryc. 1). Odcinek wychodzący z ulicy Czartoria, aż do numeru 26, jest pokryty eratykami. Dalszy fragment ulicy, skierowany w stronę Warty, jest wybrukowany granitowo-gnejsową kostką rzędową o ciemnej barwie wiśniowo-szarej, wśród której sporadycznie ułożono większe kostki bazaltowe o wymiarach 25×15 cm (ryc. 6 – patrz str. 329). Także odcinek za niemal prostopadłym odgałęzieniem tej samej ulicy, zmierny w stronę Zaułka Ślepego Antka, wybrukowano taką kostką. Chodniki wzdłuż jezdni z eratyków wyłożono zabytkowymi płytami granitowymi, które najprawdopodobniej wtórnie umieszczono w tym miejscu, i otoczono bardziej współczesną, drobną kostką bazaltową lub granitową. W kilku płytach chodnikowych zauważono charakterystyczne żłobki mające ułatwiać przemieszczanie się pieszych w czasie opadów śniegu lub marznącego deszczu (ryc. 7 – patrz str. 329). Chodniki za rozgałęzieniem ulic wykonano natomiast ze współczesnej kostki ze sztucznego materiału.

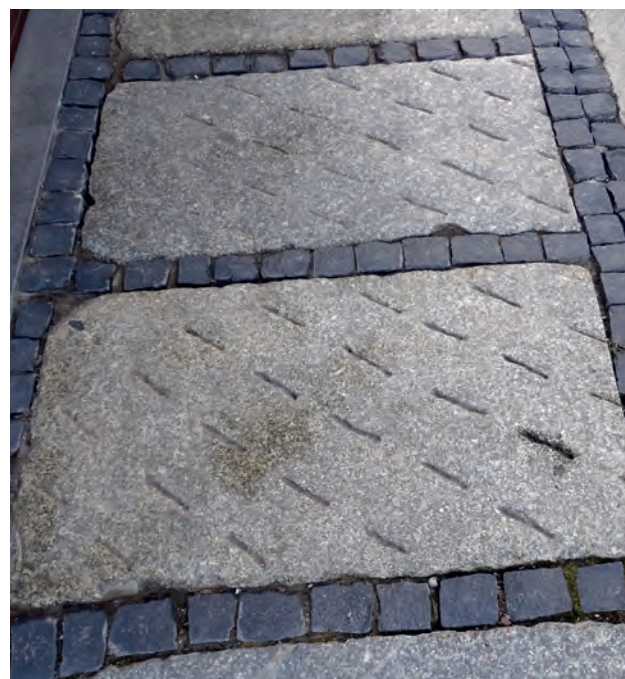
Ryc. 7. Ulica Tylne Chwaliszewo – płyty chodnikowe z reliefem antypoślizgowym

Fig. 7. Tylne Chwaliszewo Street – paving slabs with anti-skid relief

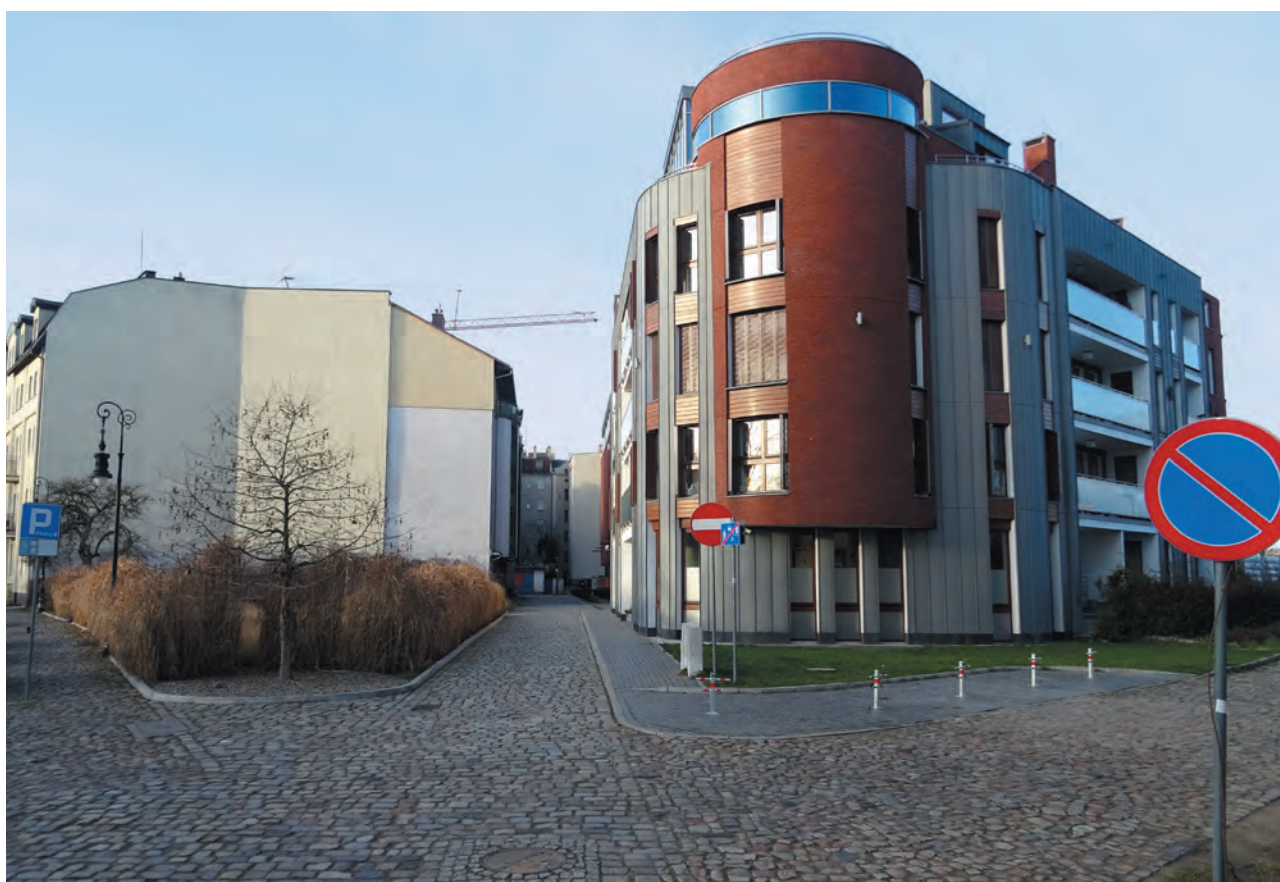
Ryc. 8. Ulice Tylne Chwaliszewo i Czartoria. Zabytkowe, kamienne bruki na tle współczesnej architektury. Widok od strony Zaułka Ślepego Antka. Wszystkie fot. J. Skoczylas

Fig. 8. Tylne Chwaliszewo and Czartoria streets. Historic stone pavements and contemporary architecture. View from Ślepy Antek Alley. All photos by J. Skoczylas

Zachowane, historyczne kamienne nawierzchnie kilku ulic Chwaliszewa, niekiedy odnowione, stanowią ciekawy punkt odniesienia dla współczesnej architektury tego miejsca (ryc. 8 – patrz str. 329) i mogą stanowić przykład wykorzystania zabytkowej powierzchni brukowej, sprzyjającej podkreśleniu różnicowania historycznej infrastruktury Poznania.
