Kamienie i znaki apotropaiczne w murach romańskich kościołów w Siewierzu i Mokrsku Dolnym

Stones and apotropaic marks in the walls of the Romanesque churches in Siewierz and Mokrsko Dolne (S Poland). Prz. Geol., 70: 91–99; doi: 10.7306/2022.5

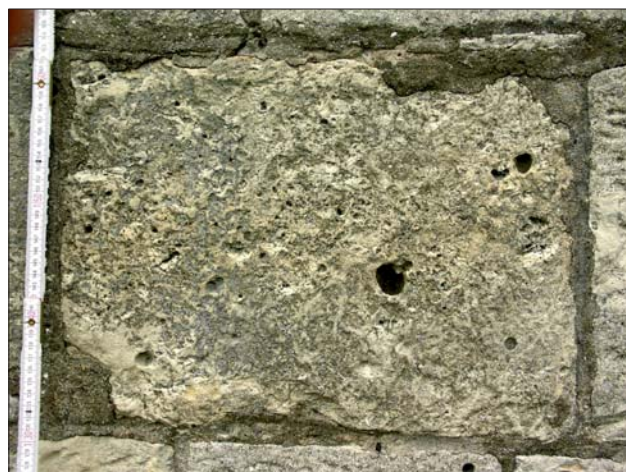
Ryc. 3. Zagłębienia w dolomitach diploporowych muru kościoła w Siewierzu

Fig. 3. Caverns in diplopora dolomite in the wall of the church in Siewierz

średnicy ziaren 0,5 i 5 mm). Składniki okruchowe szczególnie dobrze są widoczne na powierzchniach zwiertzałych. Można wśród nich wyróżnić owalne i kuliste onkoidy oraz zróżnicowanego kształtu intraklasty. Charakterystycznym składnikiem organicznym skały są zielenice, w tym diplopory, od których pochodzi nazwa skały. Dostyc często można napotkać fragmenty liliowców i sporadycznie ślimaków, małży, małżoraczków, a w powiększonych obrazach także otwornice i igły gąbek. Często są widoczne półkuliste zagłębienia o średnicy od 0,5 do 5 cm i głębokości sięgającej 2 cm, niekiedy wypełnione kryształami węglanowymi (ryc. 3).

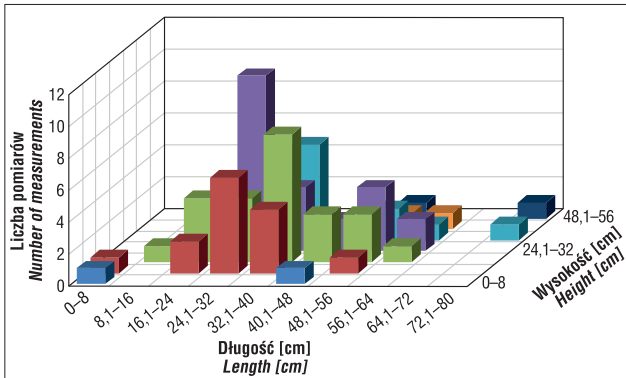
Ryc. 6. Rozkład wielkości kształtek w zachodniej ścianie kościoła w Siewierzu

Fig. 6. Distribution of the block size in the western wall of the church in Siewierz

Średnia długość kształtek w ścianach kościoła przekracza 30 cm, w ścianie zachodniej osiąga aż 36,32 cm, ich wysokość wynosi średnio 26,1 cm – największa jest w ścianie zachodniej. Znamienne są wysokie współczynniki zmienności, niższe dla średnich wysokości, lecz zawsze powyżej 34%, co wynika z dużego zróżnicowania wymia-

rów użytych kształtek (ryc. 6). Do budowy ścian apsydy wykonawcy użyli kształtek o większych rozmiarach i mniejszym zróżnicowaniu wielkości. Ich średnia długość wynosi prawie 48 cm, wysokość 28 cm, a współczynniki zmienności odpowiednio 35,7% i 24,3% (tab. 1, ryc. 7). Odstąpienie czterech naroży kościoła umożliwiła statystyczną ocenę trzech wymiarów zastosowanych kształtek (ryc. 8), wyliczenie ich objętości, a także ciężaru –

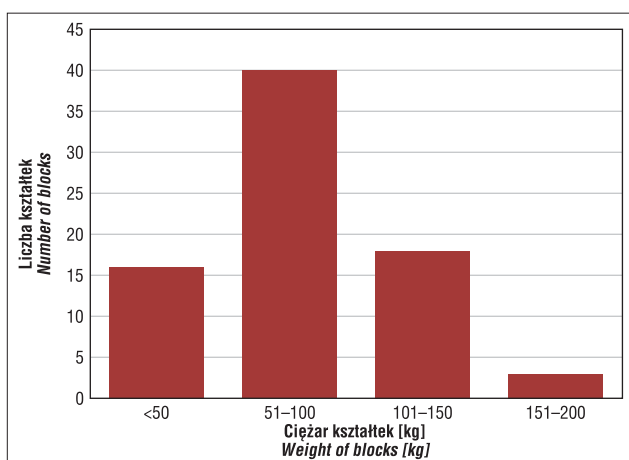
Ryc. 8. Rozkład ciężaru kształtek w narożach murów kościoła w Siewierzu

Fig. 8. Distribution of the block weight in the corners of the church in Siewierz

zakładając, że gęstość pozorna dolomitów wynosi $2,42 \text{ t/m}^3$, kamienne bloki użyte do budowy kościoła ważą od 17 do 173 kg, najczęściej od 51 do 100 kg.

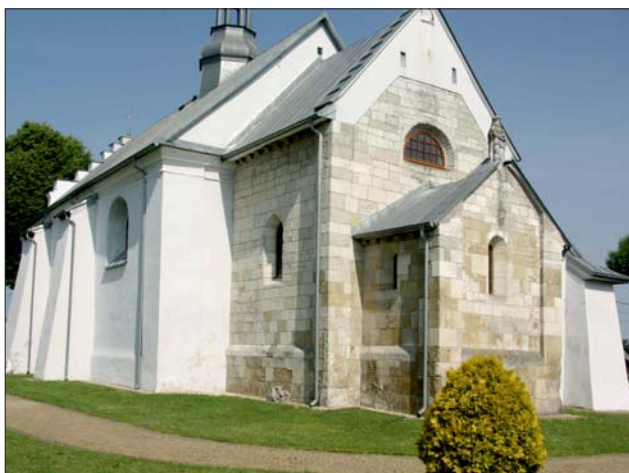
Ryc. 9. Kościół pw. Wniebowzięcia Najświętszej Marii Panny w Mokrsku Dolnym, widok od NE

Fig. 9. Church in Mokrsko Dolne dedicated to the Assumption of Blessed Virgin Mary, as seen from NE

Romański kościół w Mokrsku jest orientowany (tzn. jego ołtarz główny jest zwrócony ku wschodowi) i składa się z nawy o zewnętrznych wymiarach $6,8 \times 6,8 \text{ m}$ oraz prostokątnego prezbiterium o długości 3,0 m i szerokości 4,6 m. Jego mury mają grubość ok. 1 m. Według Świechowskiego (2009) wzniesiono je w technice *opus emplectum*, polegającej na budowie zewnętrznych ścian z kamiennych bloków i wypełnianiu przestrzeni między nimi gruzem kamiennym zalanym wapienną zaprawą. W wieku XVII powiększono świątynię poprzez dobudowę nowej nawy i przekształcenie starej w prezbiterium, w którym stary chór kapłański pełnił rolę schowka za ołtarzem (Przykowski, 1957). Do północnej ściany kościoła dobudowano barokową zakrystię. Dalsza rozbudowa świątyni nastąpiła w XIX w., kiedy to do przedłużonej nawy dobudowano kruchtę, a od północy kaplicę z kruchtą (ryc. 9). W zewnętrznym murze romańskiej na uwagę zasługują narożne lizeny (płaskie, pionowe występy w murach zew-

nętrznych) i liczący się z nimi cokół oraz podokapowy gzyms konsolowy. Zachował się także dwustronnie rozglifiony otwór okienny we wschodniej ścianie najstarszego prezbiterium. We wnętrzu kościoła, prócz widocznych ciosów kamiennych, we wschodnich narożach prezbiterium zostały zachowane kolumny z kapitelami o motywach roślinnych i geometrycznych, a także romański portal od strony zakrystii oraz wtórnie wmurowany tympanon nad barokowym portalem przejścia z kościoła do zakrystii.

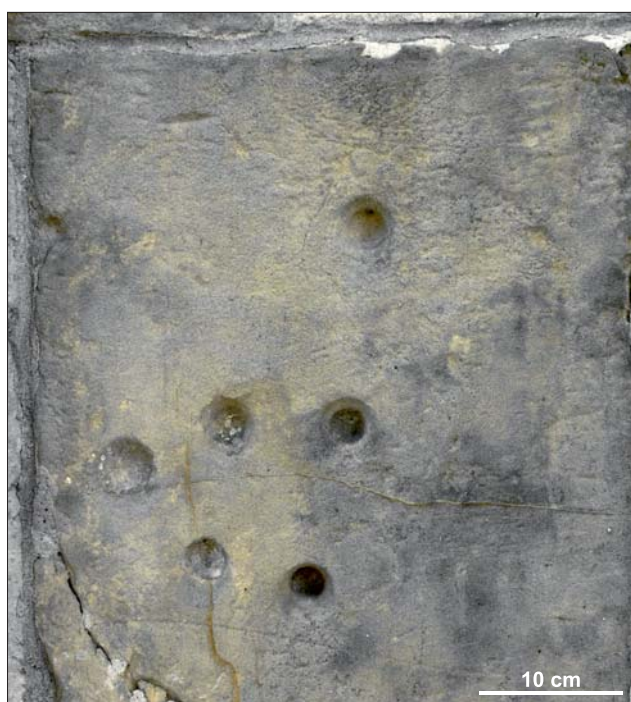
Ryc. 16. Ślady wiercenia w zagłębieniach półkulistych
Fig. 16. Traces of drilling in hemispherical caverns

Półkoliste zagłębienia w murach kościoła w Mokrsku Dolnym są niewielkie. Ich średnice mieszczą się w przedziale od 1,0 do 4,5 cm. Ponad połowa z nich (pomierzono 230) ma 2,1–3,0 cm, ok. 30% otworów jest mniejszych, a 16% – większych. Ich głębokość na ogół nie przekracza 2 cm, a wewnętrzne powierzchnie są zwykle wygładzone. Rzadko są widoczne ślady rozwiercania muru narzędziem o większej średnicy (ryc. 16).

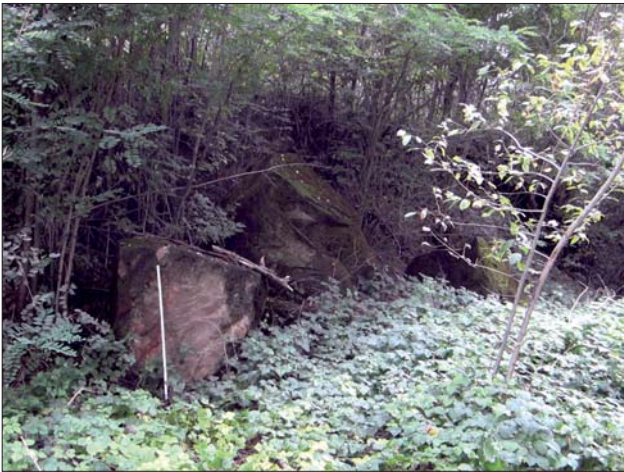
Ryc. 17. Wychodnia piaskowców kajpru w Siedlcach
Fig. 17. Exposure of Keuper sandstones in Siedlce
