## Zagrożenia geologiczne w Polsce w 2021 roku

**Geohazards in Poland in 2021.** Prz. Geol., 70: 617–626.

*Abstract.* Geological hazards caused by landslides, earthquakes, erosion, land surface deformation and collapse in 2021 in Poland were among the average compared to recent years. They did, however, affect material losses. The Polish Geological Survey (PGS) recorded 41 events related to sudden landslide activations, which damaged or destroyed 17 road sections. Through ongoing monitoring of 72 landslides, 33 were shown to be active. In 2021, more than 5,200 landslides were identified and inventoried in Poland. Geodynamic monitoring performed by PGS recorded 611 seismic events in Poland, whose magnitudes reached M4.2. In addition, using satellite radar interferometry, continuation of land surface deformations was found mainly in mining areas. In 2021, there was a number of collapses of various origins. The paper is a brief report

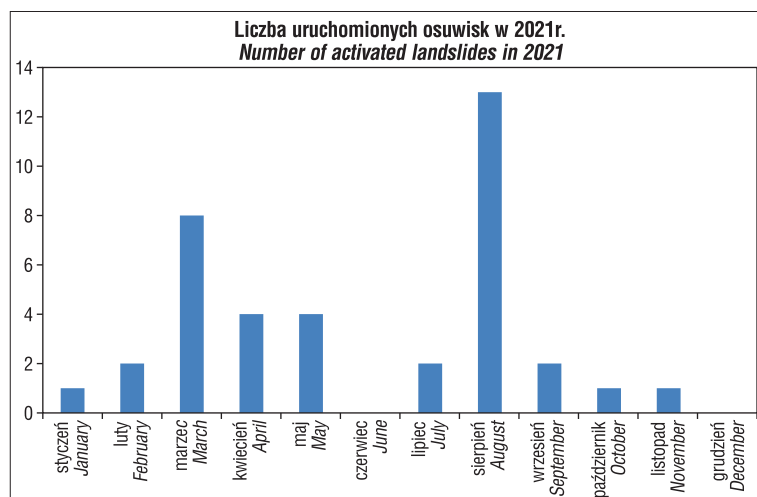
Ryc. 1. Zgłoszenia uaktywnień osuwisk w 2021 r.

Fig. 1. Reports of activation of landslides in 2021

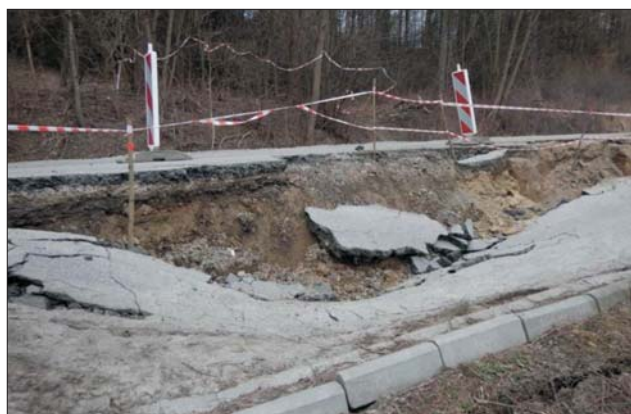
Ryc. 2. Osuwisko w Jaworniku Polskim. Fot. E. Rycio

Fig. 2. Landslide in Jawornik Polski. Photo by E. Rycio

| Województwo<br><i>Voivodeship</i> | Powiat<br><i>Poviat</i> | Gmina<br><i>Municipality</i> | Liczba osuwisk<br><i>Number of landslides</i> | Uszkodzenia<br><i>Damage</i> | Data uruchomienia<br><i>Date of activation</i> |
|---|---|---|---|--|--|
| | podkarpackie | przeworski | Jawornik Polski<br>(ryc. 2) | 1 | droga powiatowa<br><i>district road</i> |

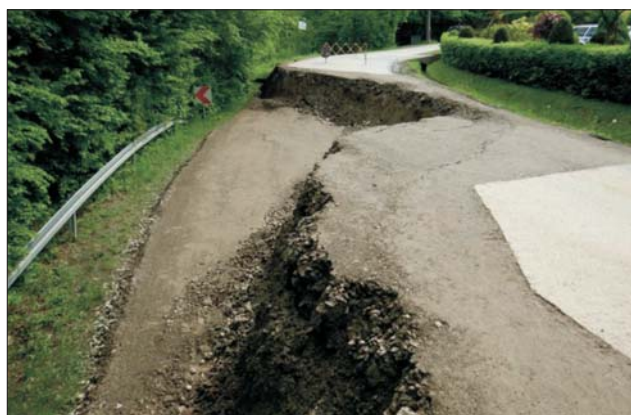
Ryc. 3. Osuwisko w Limanowej. Fot. A. Walicka

Fig. 3. Landslide in Limanowa. Photo by A. Walicka

| Województwo<br><i>Voivodeship</i> | Powiat<br><i>Poviat</i> | Gmina<br><i>Municipality</i> | Liczba osuwisk<br><i>Number of landslides</i> | Uszkodzenia<br><i>Damage</i> | Data uruchomienia<br><i>Date of activation</i> |
|---|---|---|---|--|--|
| | limanowski | Limanowa<br>(ryc. 3) | 2 | droga powiatowa,<br>droga gminna<br><i>district road,<br/>municipal road</i> | 18 V 2021<br>VIII/IX 2021 |

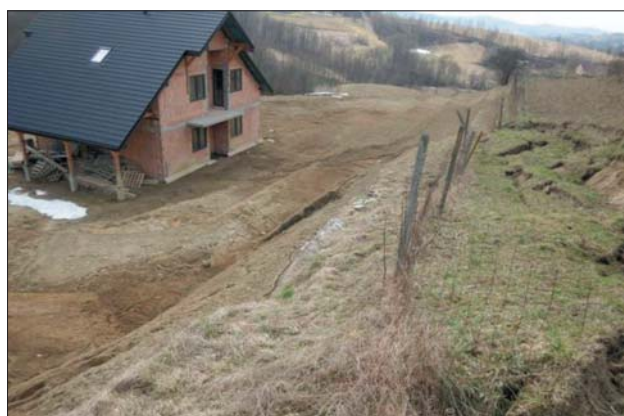
Ryc. 5. Osuwisko w Tuchowie. Fot. E. Rycio

Fig. 5. Landslide in Tuchów. Photo by E. Rycio

| Województwo<br><i>Voivodeship</i> | Powiat<br><i>Poviat</i> | Gmina<br><i>Municipality</i> | Liczba osuwisk<br><i>Number of landslides</i> | Uszkodzenia<br><i>Damage</i> | Data uruchomienia<br><i>Date of activation</i> |
|---|---|---|---|--|--|
| | | Tuchów<br>(ryc. 5) | 1 | wodociąg<br><i>waterworks</i> | 5 II 2021 |

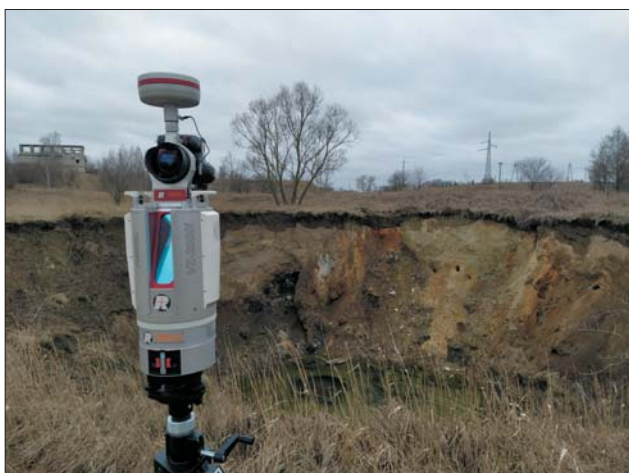
**Ryc. 10.** Naziemny skaner laserowy Riegl VZ-2000i podczas pracy. Fot. Z. Perski

**Fig. 10.** Terrestrial laser scanner Riegl VZ-2000i in operation. Photo by Z. Perski

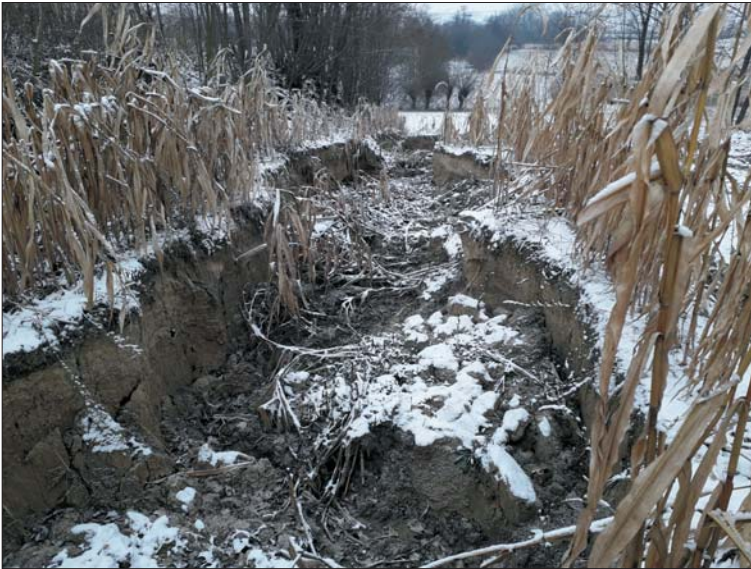
**Ryc. 12.** Zapadnięty kanał sufozyjny w Pławowicach. Fot. M. Wódka  
**Fig. 12.** Collapsed suffosion channel in Pawłowice. Photo by M. Wódka

Zapadlisko w Pławowicach, pierwotnie zgłoszone jako osuwisko, pomimo że wystąpiło blisko granicy dużej formy osuwiskowej, nie ma nic wspólnego z ruchami osuwiskowymi. Utworzona forma jest efektem zapadnięcia kanału sufozyjnego (ryc. 12). Zapadlisko powstało w obszarze występowania czwartorzędowych lessów zalegających na słabo przepuszczalnych iłach miocenijskich. Duży udział drobnej frakcji oraz zawartość rozpuszczalnego pod wpływem wody atmosferycznej węglanu wapnia w lessach sprzyja powstawaniu takich form w tym rejonie. Zapadlisko miało długość ok. 18,0 m, szerokość ok. 3,0 m i głębokość ok. 1,3 m. Utworzyło się na terenie pól uprawnych.

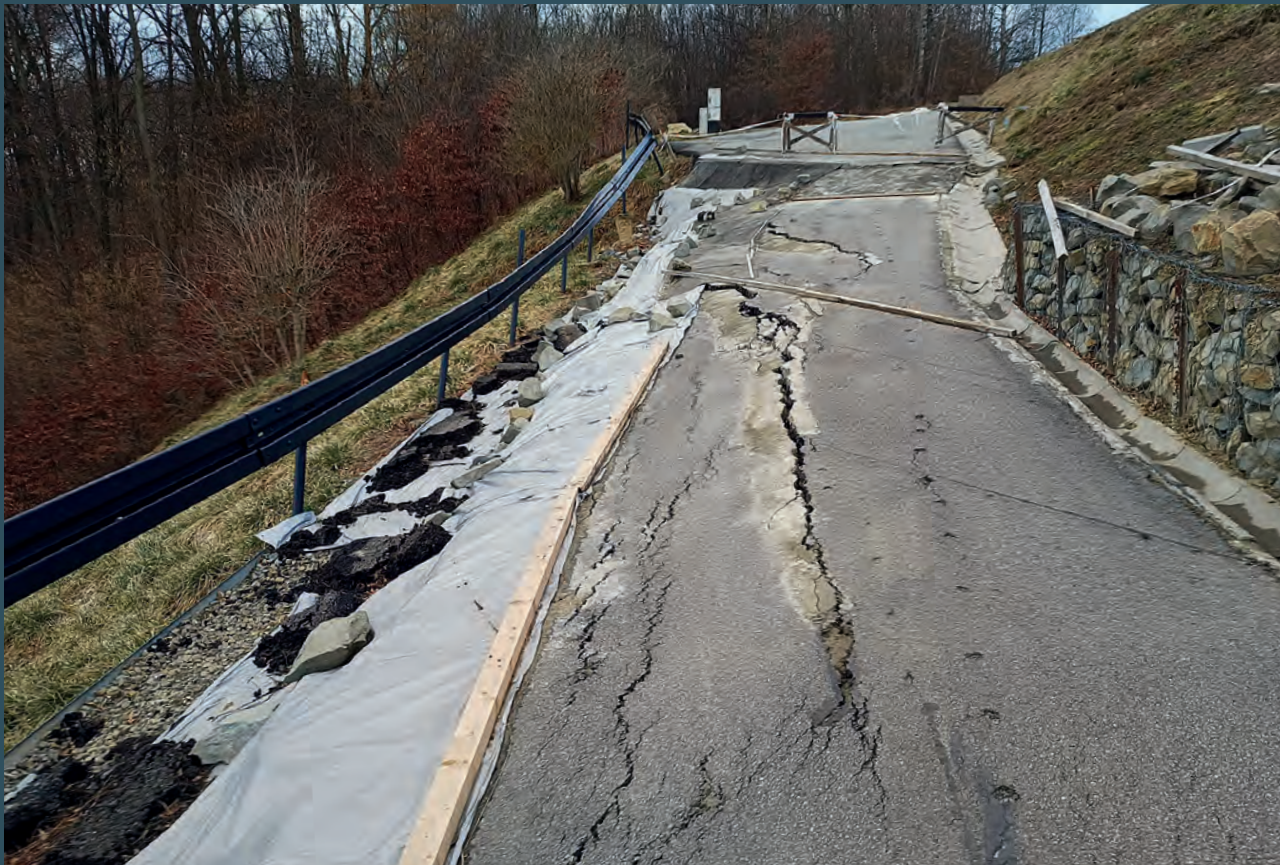
Ryc. 4. Osuwisko w Polańczyku. Fot. M. Wódka

Fig. 4. Landslide in Polańczyk. Photo by M. Wódka

Pomimo stosunkowo niewielkiej skali aktywności osuwisk szczególnie te uruchomione w pierwszej połowie 2021 r. spowodowały wymierne straty lub poważnie zagrożiły budynkom publicznym i mieszkalnym. W Wodzisławiu Śląskim zostało zniszczone boisko sportowe, w wielu przypadkach uszkodzone zostały drogi (gminne, powiatowe, lokalne, np. Jawornik Polski (ryc. 2), Kamionka Wielka, Łopuszna Wielka, w Limanowej (ryc. 3) i Piotrowicach Małych drogi gminne zostały całkowicie zerwane, a w kilku przypadkach zagrożone są budynki mieszkalne na niedawno budowanych osiedlach (Tymbark, Kielnarowa, Wieliczka). Pod koniec 2021 r. doszło też do kolejnego uaktywnienia niewielkiego osuwiska w Polańczyku, które spowodowało niemal całkowite zniszczenie drogi dojazdowej do prywatnej posesji (ryc. 4 – patrz str. 734).

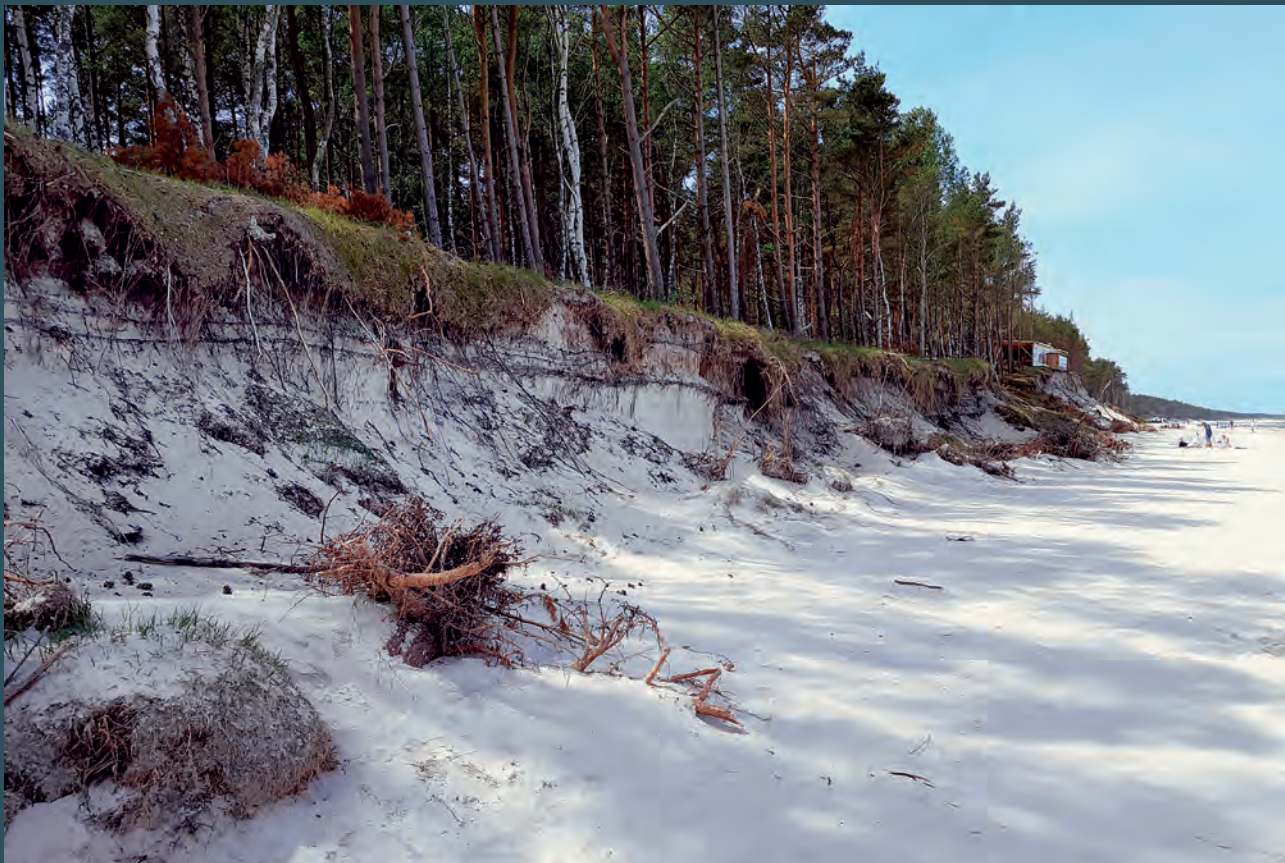
Ryc. 7. Skutki zimowych sztormów (2021–2022), które można było zaobserwować w Lubiatowie jeszcze w czerwcu 2022 r. Fot. G. Uścińowicz

Fig. 7. The effects of winter storms (2021–2022), which can be observed in Lubiatów in June 2022. Photo by G. Uścińowicz

90 km/h, oraz groźniejszy, *Nadia* (30.01.2022 r.) powodujący duże zmiany poziomu wód. W wyniku tego w rejonie Ustki-Orzechowa doszło do istotnego przemodelowania wybrzeża klifowego, w rejonie Gdyni-Orłowa nastąpiła niemal całkowita erozja plaży (wcześniej odtworzonej na skutek działań Urzędu Morskiego), oraz w Lubiatowie, gdzie sztormy doprowadziły do znacznej erozji pasa wydm (ryc. 7 – patrz str. 734).
