Kamień w architekturze Pałacu Biskupów Krakowskich w Kielcach – próba identyfikacji

Stone in the architecture of the Palace of the Kraków Bishops in Kielce – an attempt of rock type identification. Prz. Geol., 71: 19–35.

Keywords: Palace of the Kraków Bishops in Kielce, Kielce marbles, Lower Triassic sandstones

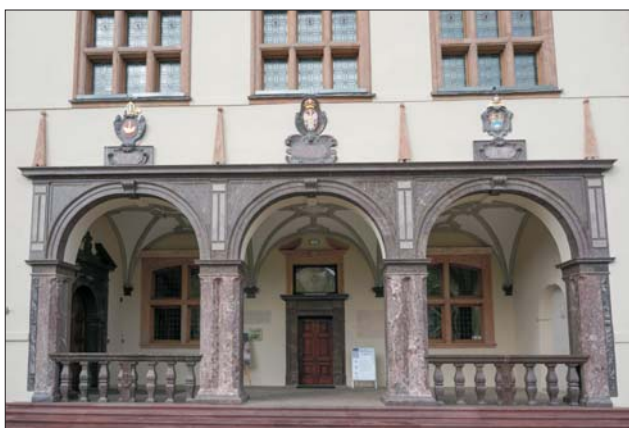
Ryc. 2. Loggia frontowa (wschodnia)
Fig. 2. Front (eastern) loggia

1. Kolumny, balustrady i tralki wykonano z marmurów kieleckich (ryc. 2), przednia część filarów (kolumn) arkady – ze zlepieńca zygmuntońskiego (Fijałkowska, 1995), a tylna z wapienia bolechowickiego. Sklepienia łuków między filarami, tralki i balustrada loggii jest również

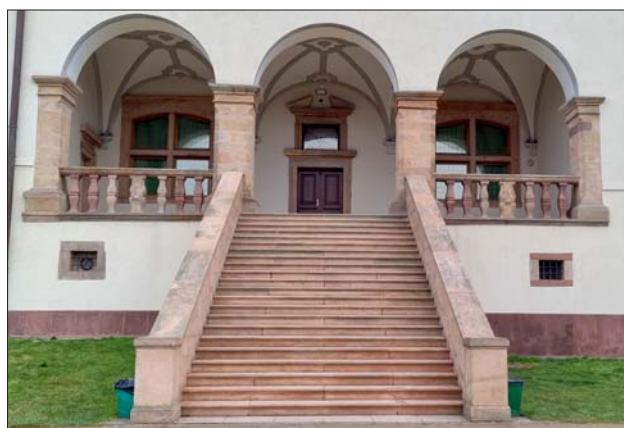
Ryc. 3. Loggia ogrodowa (zachodnia)
Fig. 3. Garden (western) loggia

znacznie skromniejszy – zawiera wyłącznie piaskowcowe detale kamieniarskie (ryc. 3).

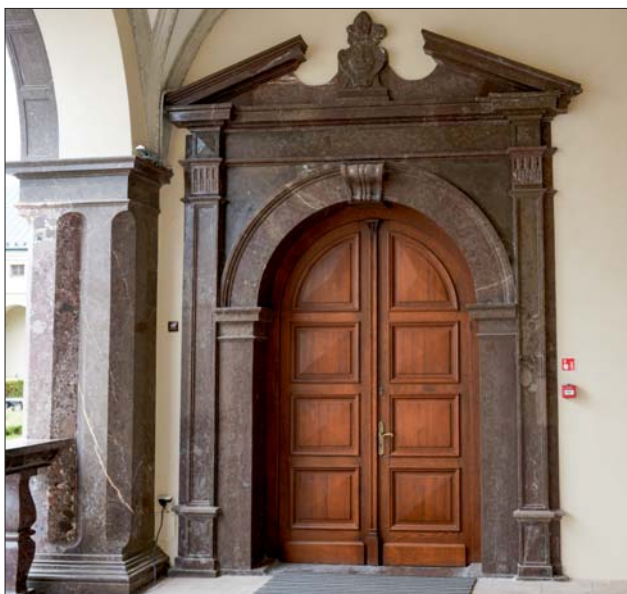
Ryc. 5. Portal z wapienia bolechowickiego w loggii frontowej okalający wejście na piętro pałacu

Fig. 5. Bolechowice limestone portal in the front loggia surrounding the entrance to the first floor of the palace

2. Dekoracyjny portal wejściowy na piętro pałacu, złożony z łuku wspartego na obramieniach bocznych, pila-

strów (płaskich kolumn zewnętrznych) i gładkiego fryzu, wykonany z wapienia bolechowickiego, jest oryginalny i istnieje od XVII w. (Holcerowa, Kleszczyńska, 1970; Kuczyński, 1988). Wieńczy go przełamany, trójkątny naczółek, stanowiący motyw przewodni całej budowli (ryc. 5). Po przeciwnej, północnej stronie loggi od XVIII w. znajdowało się wejście do pomieszczenia na parterze zdobione identycznym portalem. Zamurowano je w pierwszej połowie XIX w., a sam portal zlikwidowano dopiero po 1952 r. (Holcerowa, Kleszczyńska, 1970).

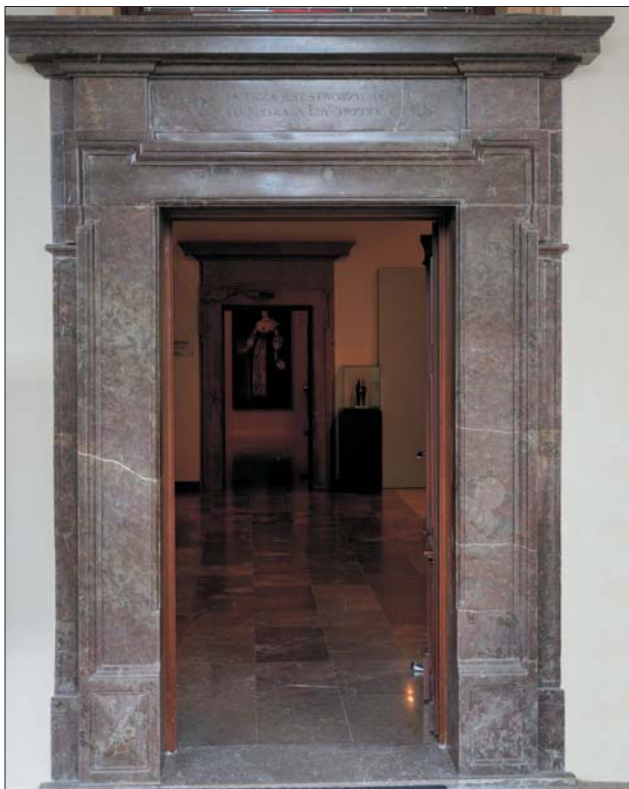
Ryc. 6. Portal z wapienia bolechowickiego w loggii frontowej okalający wejście do sieni dolnej

Fig. 6. Bolechowice limestone portal in the front loggia surrounding the entrance to the lower hallway

3. Portal wejściowy z uszakami⁴ do sieni dolnej na parterze pałacu, o prostej formie, z profilowanymi obramieniami, wąskimi pilastrami i gładkim fryzem, zwieńczony gzymsem schodkowym, jest wykonany z wapienia bolechowickiego (ryc. 6). Widnieje on na pocztówce z początku XX w., czyli z okresu Rządu Gubernialnego. Na tablicy nad portalem znajduje się inskrypcja ze słowami marszałka Józefa Piłsudskiego: *Rzeczą żołnierza jest stworzyć dla Ojczyzny piorun, co błyska, a gdy trzeba – uderzy* (nieco skorygowany cytat z mowy Piłsudskiego do kawalerów Orderu Virtuti Militari ogłoszonej 22 stycznia 1920 roku). Świadczy ona o tym, że płytę wstawiono w 1920 r. lub później (por. Obremski, 2018).

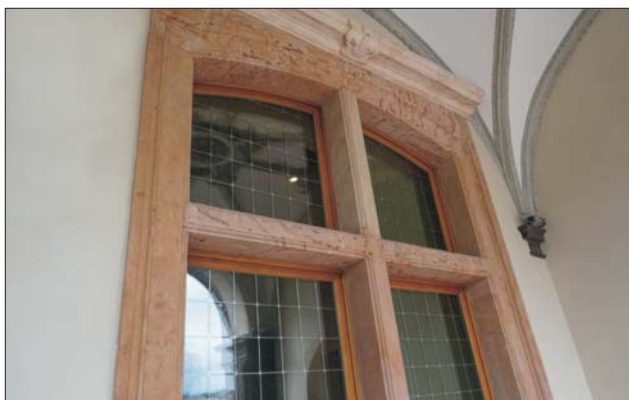
Ryc. 7. Obramowanie okna w loggii frontowej pałacu wykonane z piaskowca dolnego triasu

Fig. 7. The window frame in the front loggia of the palace is made of Lower Triassic sandstone

4. Proste obramowania czteropolowych okien w loggii są zrobione z piaskowca. Ciemniejsze plamy i cętki (ryc. 7) tworzą nagromadzenia tlenków żelaza, charakterystyczne dla piaskowców retu. Towarzyszą im koncentryczne struktury pierścieni Lieseganga. Cechy te są podobne do piaskowców wąchockich, jednakże jasna, łososiowa barwa jest typowa dla piaskowców dolskich (por. Gągol i in., 2005). Dlatego, tylko na podstawie obserwacji makroskopowych, trudno jest przypisać ten kamień do konkretnego złoża. Zarówno kamieniołom w Dołach Biskupich, jak i w Wąchocku funkcjonował już w XVII w. (Urban, Gągol, 1994).

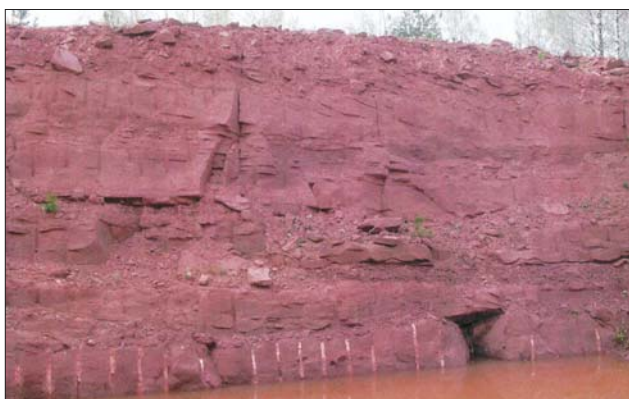
Ryc. 8. Kamieniołom dolnotriasowych piaskowców gałęzickich formacji z Zagnańska *Kopaniny* w Gałęzicach. Fot. M. Kuleta

Fig. 8. *Kopaniny* Quarry of the Lower Triassic Gałęzice sandstone of the Zagnańsk Formation at Gałęzice. Photo by M. Kuleta

Biskupów Krakowskich (Lewicki, 2000). Ten fakt może wskazywać na inne złożę piaskowca gałęzickiego (dolny pstry piaskowiec, formacja z Zagnańska), który był wydobywany w rejonie Gałęzic, Zajączkowa, a także w samym Podzamczu Piekoszowskim (Gągol i in., 2005). W profilu tego złoża, obok dominujących grubych ławic piaskowców przekątnie warstwowanych w dużej skali, występują pakiety średnioławicowe o wyraźnej oddzielności międzywarstwowej, nadające się do produkcji płyt (ryc. 8).

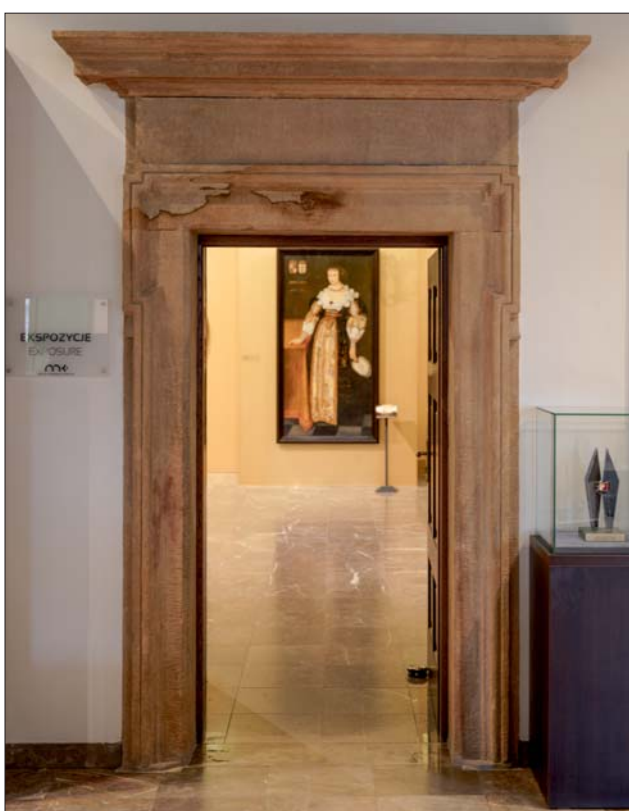
Ryc. 9. Portal w sieni dolnej w przejściu do izby stołowej dolnej, wykonany z piaskowca dolnego triasu

Fig. 9. Portal in the lower hallway in the passage to the lower dining room made, of the Lower Triassic sandstone

8. Portal w drzwiach prowadzący z sieni dolnej do izby stołowej dolnej, o kształcie identycznym z opisanym powyżej pod numerem 7 (ryc. 9), został odnotowany już w 1668 r. (Kuczyński, 1995). Jest on wykonany z piaskowca triasowego, takiego samego, jak obramowania okien w loggii.

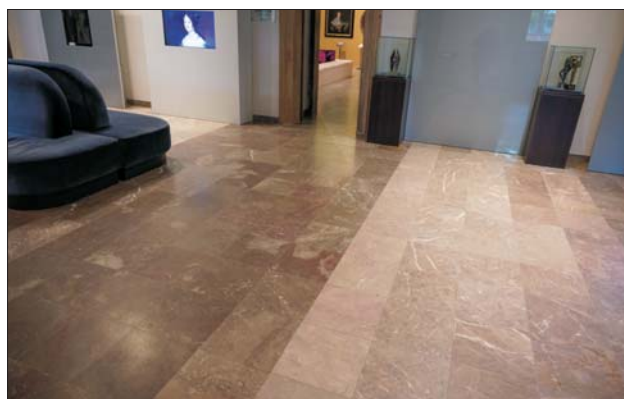
Ryc. 10. Współczesna posadzka w sieni dolnej z wapienia *Jaźwica*

Fig. 10. Contemporary floor in the lower hallway, made of *Jaźwica* limestone

9. Współczesna posadzka została położona w 2011 r. (Projekt, 2011) z płytek wapienia *Jaźwica* – jasna i brąz, o wymiarach 40 × 40 cm (ryc. 10).

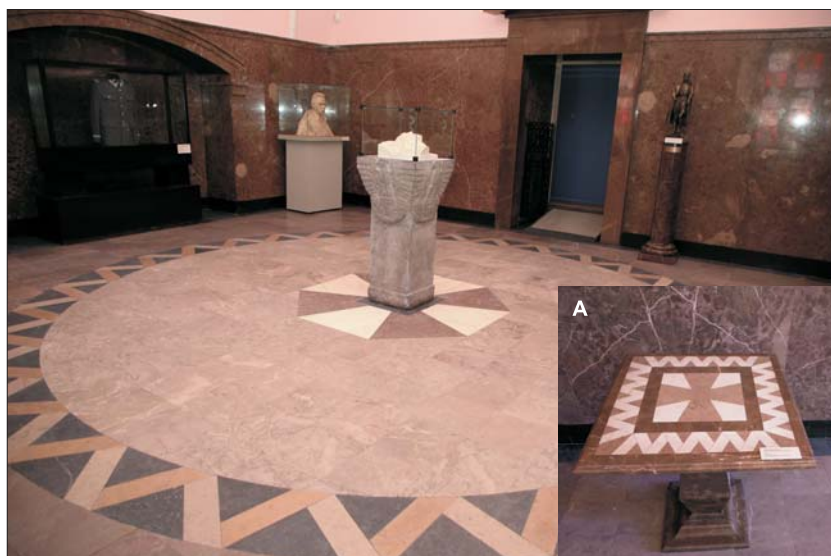
Ryc. 13. Wystrój sali głównej Sanktuarium Marszałka Józefa Piłsudskiego wykonany z różnych rodzajów marmurów (opis szczegółowy w tekście); w części centralnej gipsowa maska pośmiertna Marszałka. Ryc. 13A. Stolik marmurowy z blatem wykonanym z marmurów kieleckich oraz białego marmuru karraryjskiego

Fig. 13. The decoration of the main hall of the Marshal Józef Piłsudski Sanctuary, made of various types of limestone (detailed description in the text); in the central part there is a plaster death mask of the Marshal. Fig. 13A. Marble table with the top made of Kielce marble and white Carrara marble

okiennych, ułożono z czarnego wapienia dębnickiego. Centralną część podłogi pokrywa kamienna mozaika z okrągłym motywem w formie wężyka generalskiego, ułożonego z jasnych, podłużnych, trapezowatych płytek wapienia *Szewce* i żółtawego wapienia niewiadomego pochodzenia oraz trójkątnych płytek wapienia dębnickiego. Wnętrze okręgu wypełniają kwadratowe, szare płytki z wapienia *Barwinek* – eksploatowane przy Cmentarzu Nowym w Kielcach (Ż.E., 1938). W części centralnej jest umieszczona gipsowa maska pośmiertna Marszałka na postumencie z nieoszlifowanego wapienia dębnickiego, ozdobionym płaskorzeźbami polskiego orła legionowego. Postument stoi na 8-kątnej, stylizowanej odznace wykonanej z wapienia bolechowickiego i włoskiego, białego marmuru karraryjskiego (ryc. 13). Przy drzwiach, pod ścianą wschodnią, znajduje się postument z wapienia bolechowickiego. Na nim stoi rzeźba Marszałka odlana z brązu.

Pod ścianą południową znajduje się prostokątny, marmurowy stolik wykonany w 1930 r. przez fabrykę *Marmury Kielckie*. W centralnej części blatu widnieje Krzyż Walecznych wykonany w wapienia *Szewce* na białym tle z marmuru karraryjskiego. Otacza go ramka z wapienia bolechowickiego i wężyk generalski wykonany z marmuru karraryjskiego na tle z wapienia *Szewce* (ryc. 13A). Noga stołu jest wyrzeźbiona z wapienia *Bolechowice*.

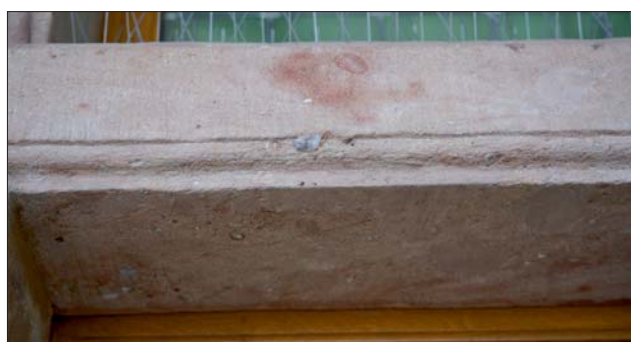
Ryc. 14. Fragment belki okiennej w loggii ogrodowej, wykonanej prawdopodobnie z piaskowca gałęzickiego, zawierającego różnej wielkości otoczki kwarcu

Fig. 14. Part of the window beam in the garden loggia, probably made of the Gałęzice sandstone, containing quartz pebbles of different sizes

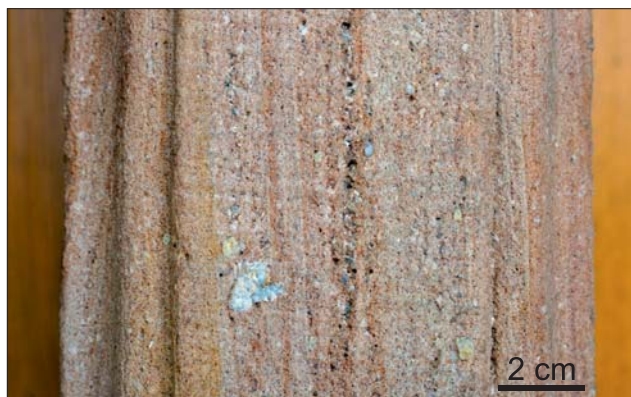
Ryc. 15. Fragment obramienia okna w loggii ogrodowej, wykonanego z piaskowca różnoziarnistego, miejscami zlepionego
Fig. 15. Part of the window frame in the garden loggia, made of variously grained, locally conglomeratic sandstone

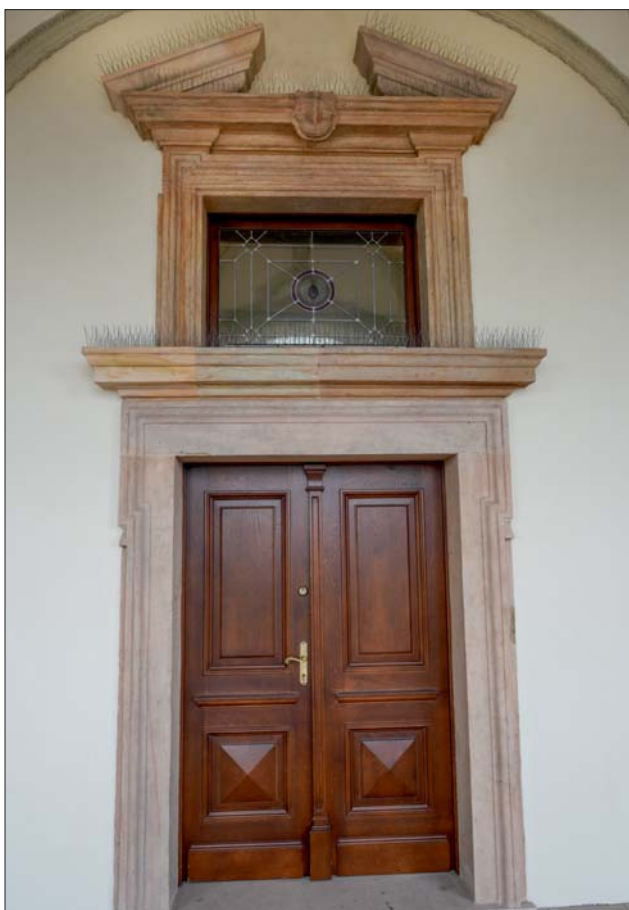
Ryc. 16. Oryginalny portal okalający drzwi w loggii ogrodowej oraz obramowanie okna wykonane z prawdopodobnie z piaskowca dolskiego retu z późniejszymi uzupełnieniami z piaskowca parszowskiego

Fig. 16. The original portal surrounding the door in the garden loggia and the window frame, probably made of the Doły Röt sandstone with later additions made of Parszów sandstone

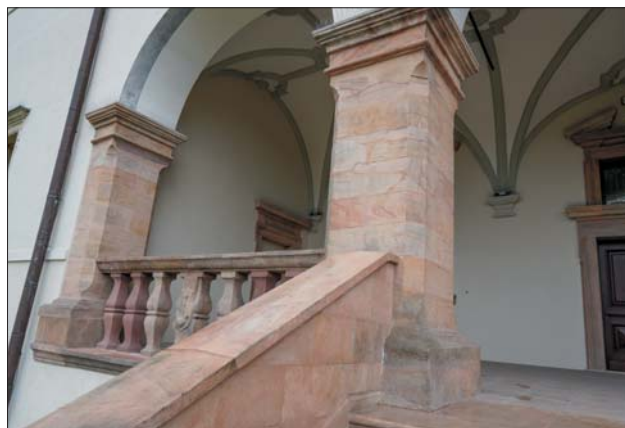
Ryc. 17. Północny fragment loggii ogrodowej; współczesna okładzina poręczy i filarów oraz schody wykonane są z piaskowca parszowskiego retu, natomiast tralki poręczy z różnych rodzajów piaskowców dolnotriasowych

Fig. 17. Northern part of the garden loggia; the contemporary cladding of the handrails and pillars, as well as the stairs, are made of the Röt Parszów sandstone, while the handrail balusters are made of various types of Lower Triassic sandstone

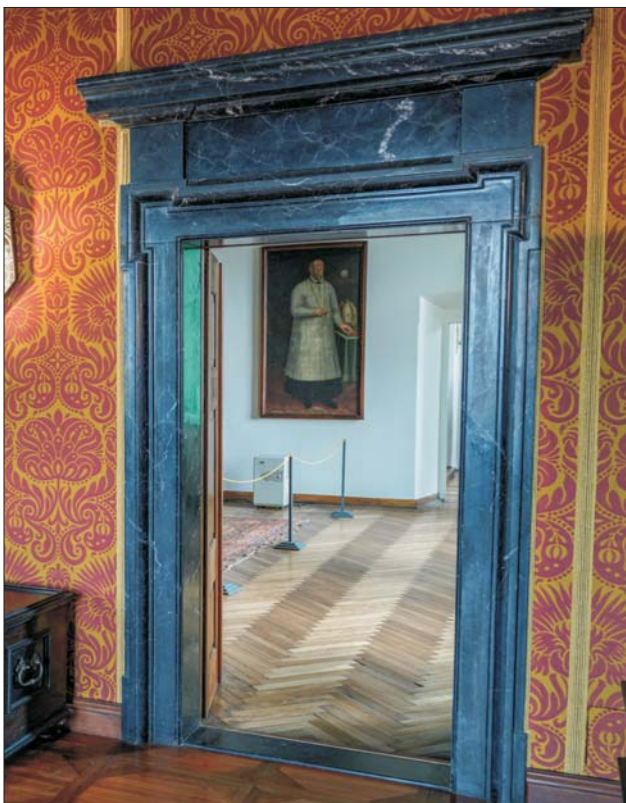
←
 Ryc. 19. Współczesny portal w drugim pokoju biskupim wykonany z hiszpańskiego wapienia *Nero Marquina*, przypominający oryginalny wapień dębnicki
 Fig. 19. Contemporary portal in the second bishop's room, made of Spanish *Nero Marquina* limestone, reminiscent of the original Dębnik limestone

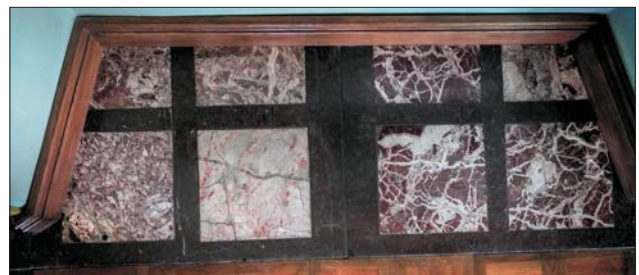
Ryc. 20. Pozostałości oryginalnej posadzki z wapienia bolechowickiego i różanki zelejowskiej we wnęce okiennej w trzecim pokoju biskupim
 Fig. 20. Remains of the original floor made of Bolechowice limestone and Zelejowa rosa-like calcite in the window recess in the third bishop's room

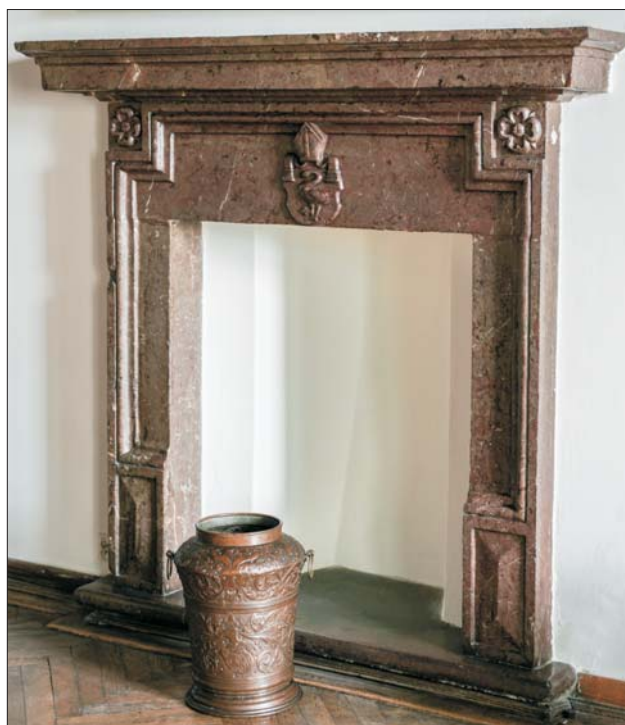
Ryc. 23. Kominek z herbem Łabędź w pierwszym pokoju biskupim wykonany z wapienia chęcińskiego

Fig. 23. A fireplace with the Swan coat of arms in the first bishop's room, made of Chęciny limestone

7. Kominek z herbem Łabędź wykonany z wapienia chęcińskiego, zrostkowego o odcieniu czerwonym (Góra Zamkowa?) prawdopodobnie przeniesiony w latach 1867–1868 z drugiego pokoju biskupiego (ryc. 23). Pierwotnie znajdował się tu szafiasty kominek z wapienia dębnickiego (Kuczyński, 1996; Pieniążek-Samek, 2003).

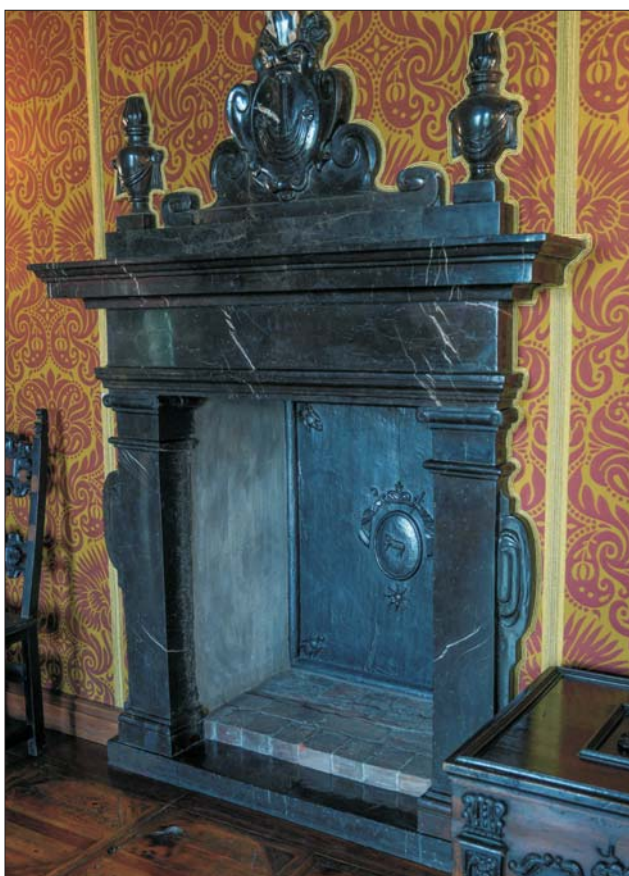
Ryc. 22. Kominek z wapienia dębnickiego z herbem Korab w drugim pokoju biskupim

Fig. 22. A fireplace made of Dębnik limestone with the Korab coat of arms in the second bishop's room

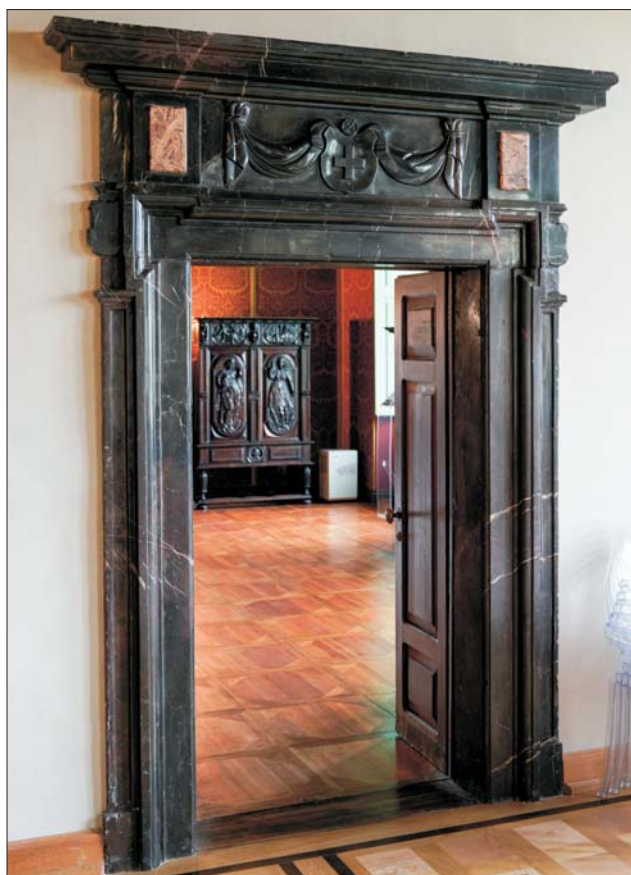
Ryc. 24. Oryginalny portal w ścianie południowej izby stołowej górnej wykonany z wapienia dębickiego z wstawkami z różanki zelejowskiej

Fig. 24. The original portal in the southern wall of the upper dining room, made of Dębnik limestone with inserts from the Zelejowa rosa-like calcite

9. Portale z uszakami z wapienia dębickiego znajdują się w południowej i północnej ścianie. We fryz wbudowano prostokątne płytki różanki zelejowskiej (ryc. 24). Portale były odnotowywane w inwentarzach od początku istnienia rezydencji, w szczególności portal w południowej ścianie izby, gdzie znajdowało się wejście do antykamery (obecnie drugiego pokoju biskupiego) i apartamentów biskupich (Pieniążek-Samek, 2003). Nie ma pewności, czy obecne portale są oryginalne. Konstatacja ta wynika z faktu, iż na pocztówce z 1905 r., przedstawiającej izbę stołową z okresu Rządu Gubernialnego, nie ma kamiennego portalu (po stronie północnej) sąsiadującego z pierwszym pokojem senatorskim i prawdopodobnie nie było też po stronie południowej.

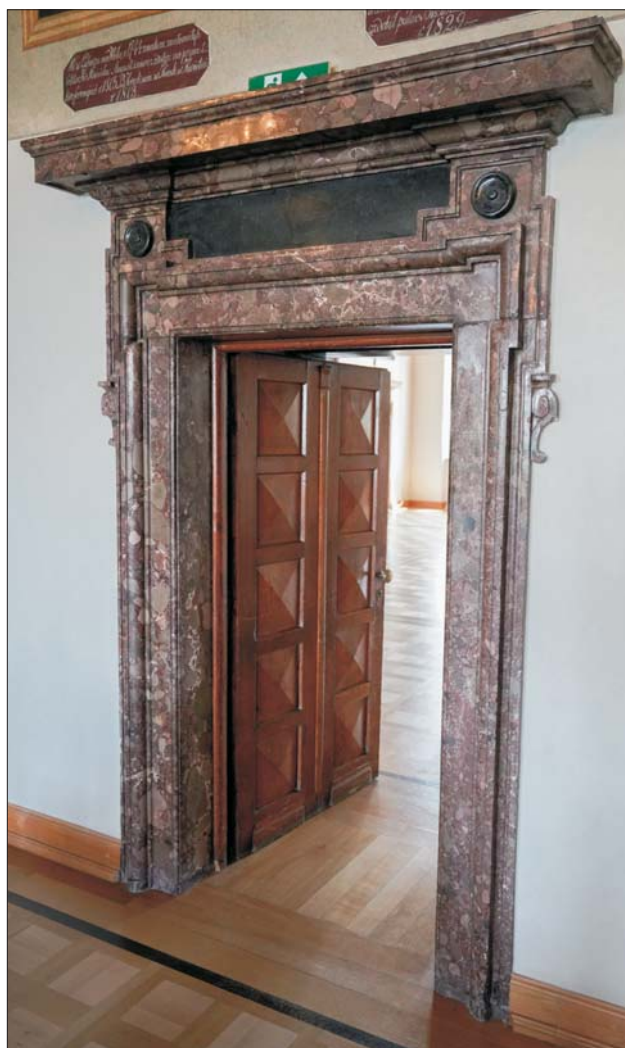
Ryc. 25. Portal w ścianie wschodniej izby stołowej górnej ze zlepieńca zygmuntońskiego, ze zdobieniami z wapienia dębickiego
Fig. 25. Portal in the eastern wall of the upper dining room, made of Zygmuntówka conglomerate with Dębnik limestone decorations

10. Portal z uszakami we wschodniej ścianie izby (w wejściu do sali rycerskiej) jest wykonany ze zlepieńca zygmuntońskiego. Jego fryz zdobią dwa guzy i prostokątna płyta z uskokami z czarnego wapienia dębickiego, a całość wieńczy gzyms schodkowy także ze zlepieńca *Zygmuntówka* (ryc. 25). Zapewne został on zamontowany w okresie międzywojennym. Na pocztówce przedstawiającej izbę stołową górną z okresu rządu gubernialnego nie było tego portalu. Forma i zastosowane elementy ozdobne są bardzo podobne do portali znajdujących się piętro niżej – w izbie stołowej dolnej (Kuczyński, 1995).

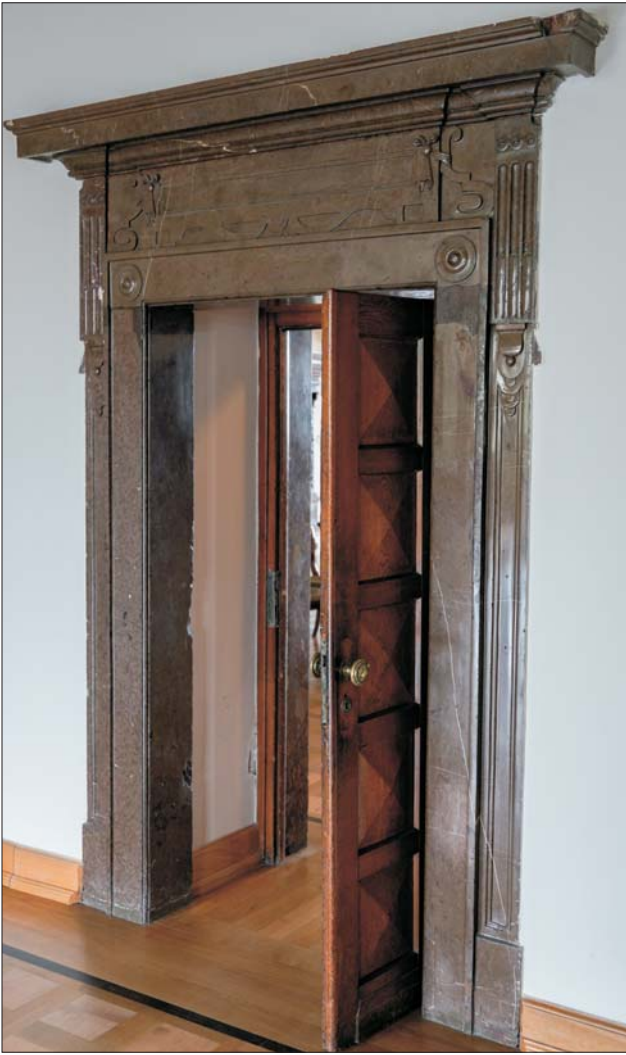
Ryc. 26. Portal w sieni górnej z wapienia bolechowickiego
Fig. 26. Portal in the upper hallway, made of Bolechowice limestone

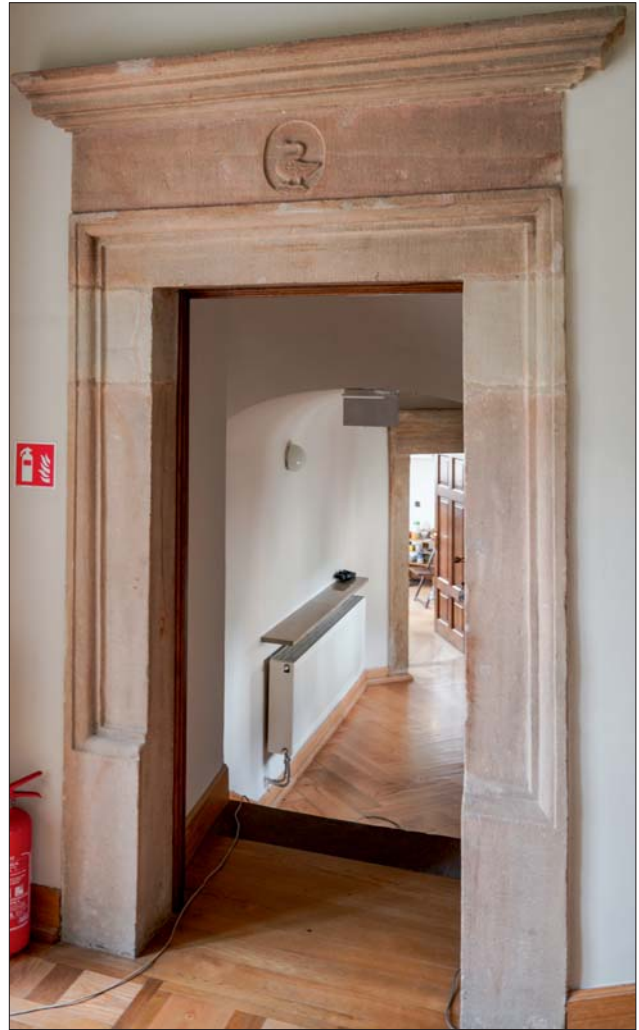
Ryc. 28. Oryginalny portal z herbem Łabędź w starej kaplicy z piaskowca dolnotriasowego z wyraźnymi uzupełnieniami z jasnoróżowego piaskowca *Włochy*
Fig. 28. The original portal with the Swan coat of arms in the old chapel, made of Lower Triassic sandstone with distinct additions made of light pink *Włochy* sandstone

17. Prosty w formie portal z herbem Łabędź (ryc. 28) z piaskowca został wstawiony w latach 1720–1732 w związku z udostępnieniem połączenia między skrzydłem południowym a korpusem głównym pałacu. Prawdopodobnie w okresie 1658–1668 był umieszczony w wejściu od strony sieni (Kuczyński, 1983?, 2006), w miejscu obecnego portalu oznaczonego numerem 14.

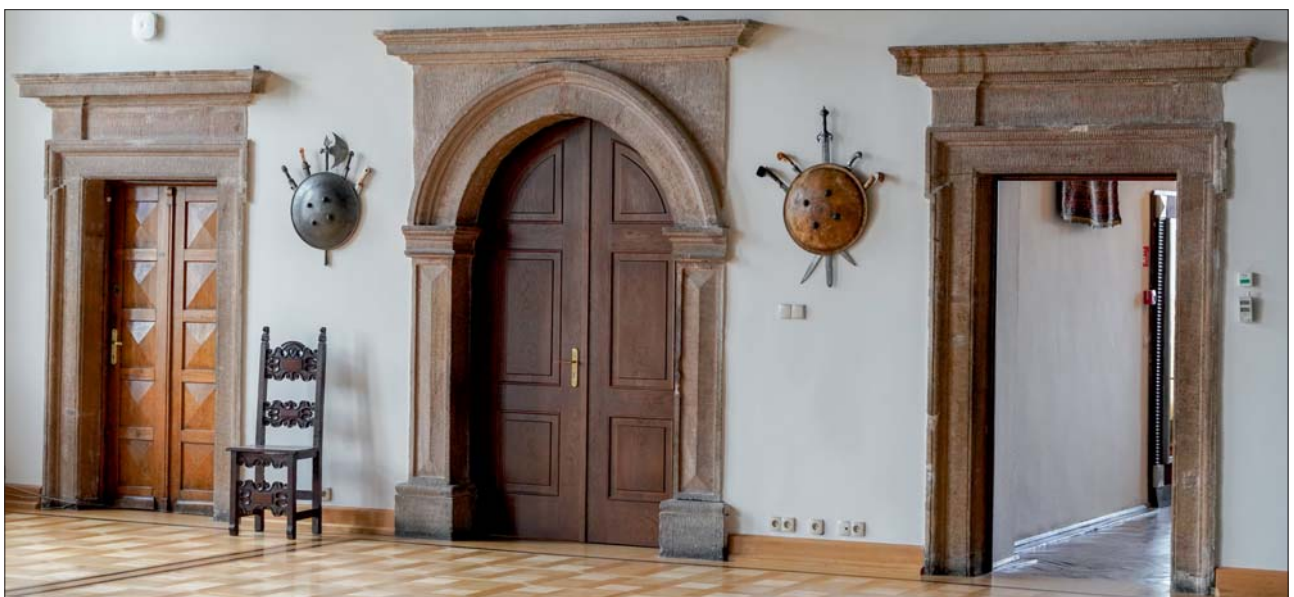
Ryc. 27. Trzy portale w południowej ścianie sieni górnej wykonane prawdopodobnie z piaskowca retu wydobywanego na Górze Baranowskiej (dawny kamieniołom *Włochy*)
Fig. 27. Three portals in the southern wall of the upper hall, probably made of the Röt sandstone from the Baranowska Hill (old *Włochy* quarry)

12, 13, 14. Trzy portale wykonane z piaskowca, znajdujące się obecnie w południowej ścianie sieni (ryc. 27), wstawiono w czasie prac remontowych prowadzonych przez władze okupacyjne podczas II wojny światowej (Kuczyński, 1983?, 2006). Nawiązują one stylem do innych portali pałacu. Portale boczne (12, 14) mają charakterystyczne uszaki, natomiast centralny (13) przypomina portal drzwi głównych loggii frontowej. Wyróżnia je natomiast gradzińowanie, czyli pokrycie powierzchni kamienia gęstymi, cienkimi nacięciami, nadającymi im rustykalny

wygląd. Wszystkie portale zrobiono z tego samego różowego piaskowca, który mógł pochodzić ze złoża *Włochy*⁶, uruchomionego pod koniec XIX w. w Suchedniowie na Górze Baranowskiej (obecna kopalnia *Baranów*), gdzie odsłaniają się piaskowce dolnego retu (por. Gągół i in., 2005).

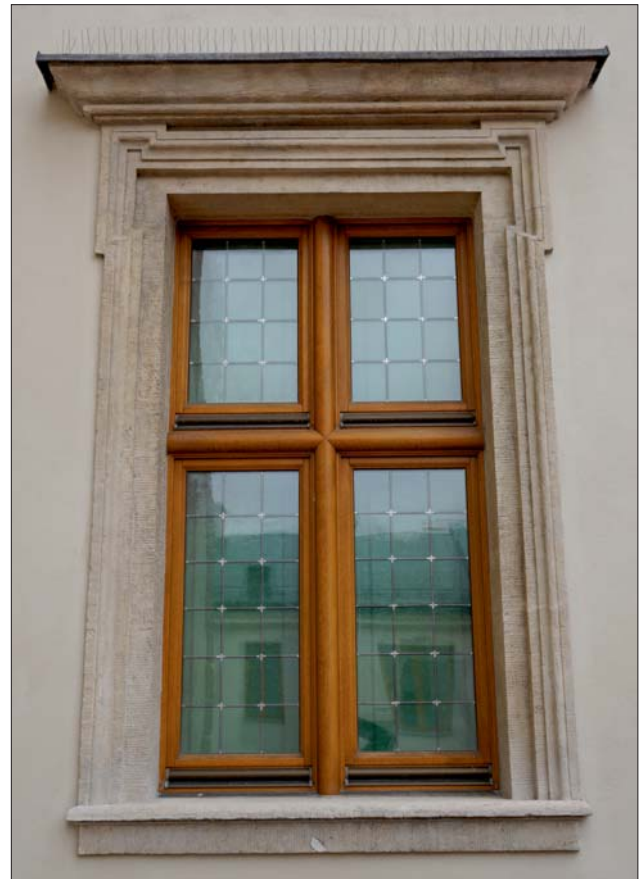
Ryc. 29. Obramowanie okna w południowej elewacji pałacu wykonane z wapienia pińczowskiego. Pod parapetem widoczny biały fragment muszli małża pecten

Fig. 29. The frame of the window in the southern facade of the palace is made of Pińczów limestone. A white fragment of a bivalvia pecten shell is visible under the windowsill

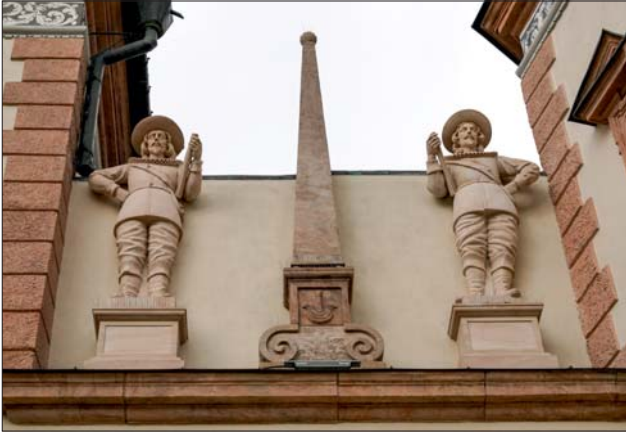
Fig. 30. Contemporary sculptures of Swedish envoys in the northern part of the eastern facade, made of *Włochy* sandstone, separated by an original obelisk made of various types of the Lower Triassic sandstone

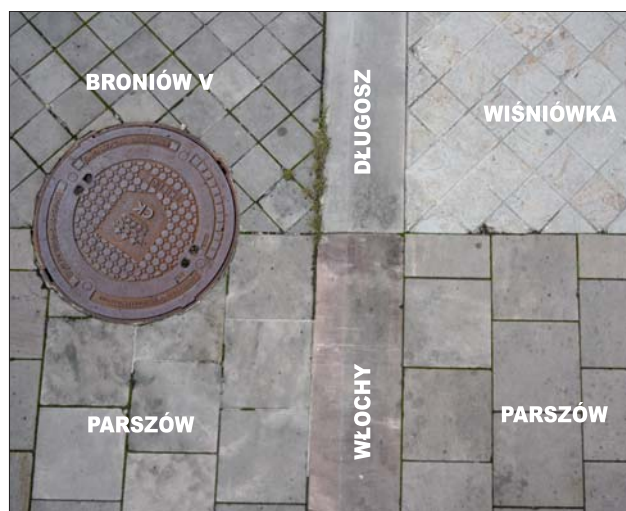
Ryc. 32. Różne rodzaje piaskowców na dziedzińcu głównym: dolnojurajskie piaskowce *Broniów* i *Długosz*, piaskowiec *Włochy* dolnego retu, piaskowiec *Parszów* górnego retu, górnokambryjski piaskowiec kwarcytowy *Wiśniówka*

Fig. 32. Different types of sandstone in the main courtyard: Lower Jurassic *Broniów* and *Długosz* sandstones, Lower Röt *Włochy* sandstone, Upper Röt *Parszów* sandstone, Upper Cambrian quartzitic *Wiśniówka* sandstone

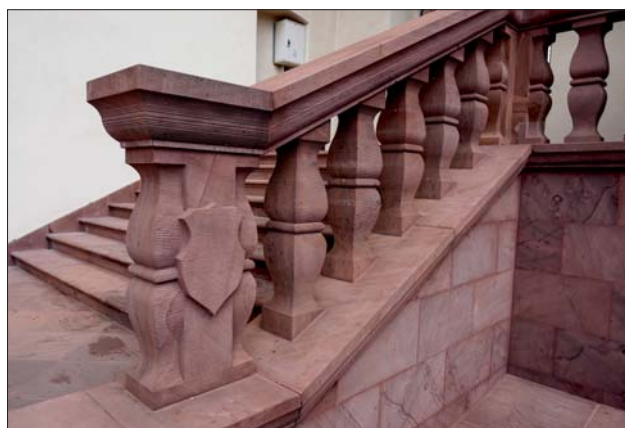
Ryc. 33. Współczesne schody, tralki i poręcze z piaskowca dolnotriasowego *Kopulak* na dziedzińcu południowym
