Nasiąkliwość jako cecha wpływająca na zmianę barwy granitów poddanych działaniu czynników atmosferycznych

Water absorption as a feature affecting the change of colour of granites exposed to atmospheric factors. Prz. Geol., 71: 543–554; doi: 10.7306/2023.44

A b s t r a c t. The paper presents the results of tests on granite from the Strzegom-Sobótka Massif (Lower Silesia, Poland) and Delicia White granite from the state of Espírito Santo (southeastern Brazil), which were used as paving slabs. Strzegom granite revealed low water absorption – below 0.4% and anisotropy of the capillary absorption coefficient from about 1.1 to about 2.3 g/m²/s. In slabs with a higher value of this coefficient (above 2 g/m²/s), the solutions resulting from the decomposition of some grains (hematite and siderite) from the subgrade aggregate were moved through a system of capillary micro-fissures. As a result, rusty stains appeared on the surface of many slabs, significantly reducing their decorative value. All samples of Brazilian granite were characterized by water

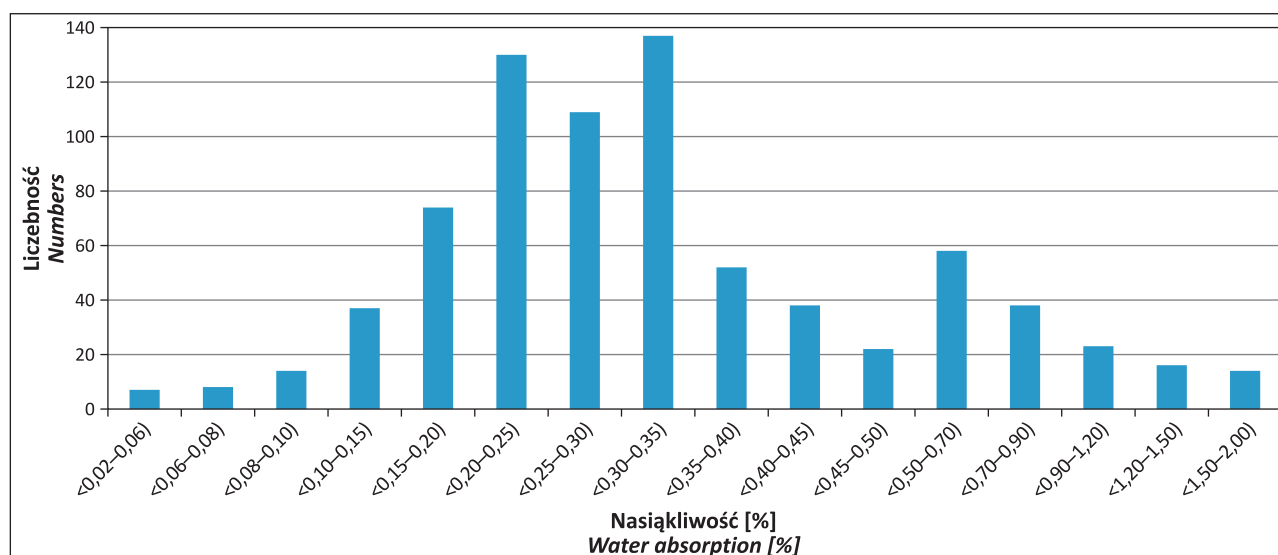
Ryc. 1. Nasiąkliwość wybranych granitów z różnych regionów świata (źródło danych: ICONS, 2000; Borner, Hill, 2003)

Fig. 1. Water absorption of selected granites from different regions of the world (data source: ICONS, 2000; Borner, Hill, 2003)

2013; Stańczak, 2015; Figarska-Warchoł, Stańczak, 2016; Guzik, 2016; Rembiś, 2016; Hydzik-Wiśniewska i in., 2017). W najbardziej ogólnym ujęciu jest to parametr określający ilość wody, jaką może pobrać skała w określonych warunkach badania. Analiza parametrów 777 losowo wybranych granitów pochodzących z różnych regionów świata, zestawionych w katalogach kamienia naturalnego (ICONS, 2000; Borner, Hill, 2003) wykazała, że charakteryzują się one zróżnicowaną wartością nasiąkliwości (ryc. 1).

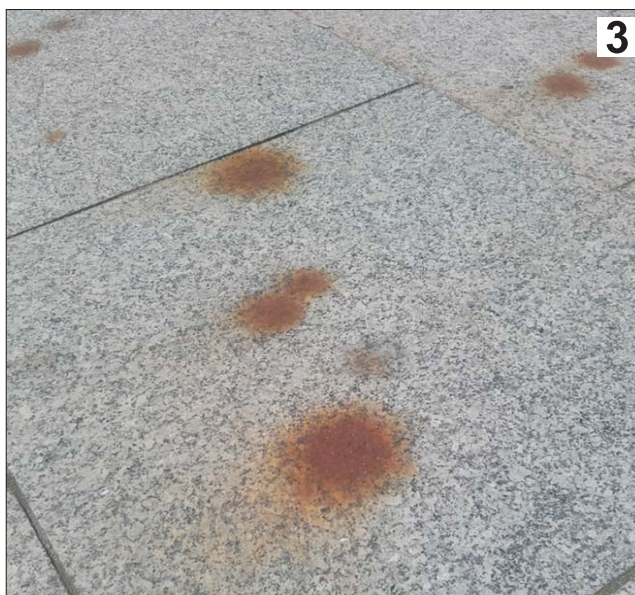
Ryc. 3. Płyty granitu strzegomskiego z rdzawymi przebarwieniami na powierzchni
Fig. 3. Slabs of Strzegom granite with rusty discolourations on the surface

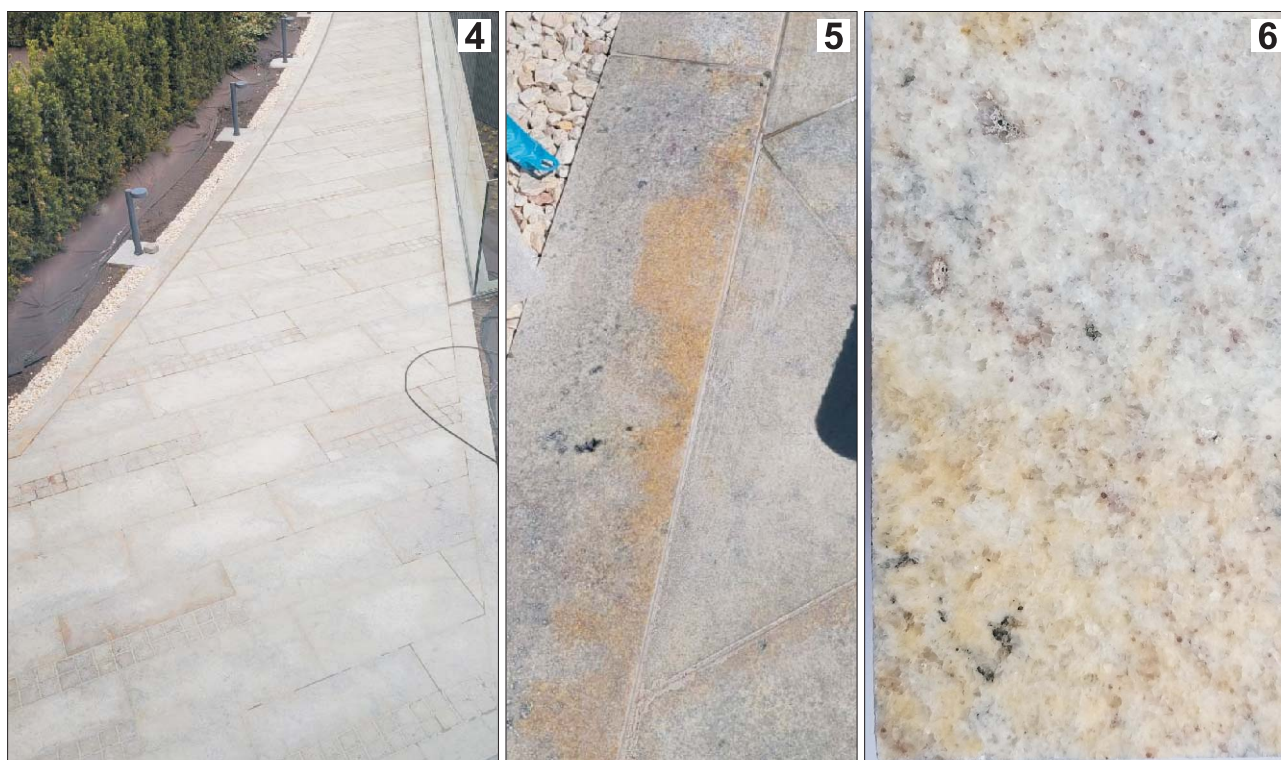
Ryc. 4. Fragment nawierzchni chodnika wykonanej z płyt granitu *Delicia White*

Fig. 4. Part of the sidewalk surface made of *Delicia White* granite slabs

Ryc. 5. Płyty granitu *Delicia White* z ze zmianami barwnymi na powierzchni

Fig. 5. *Delicia White* granite slabs with discolourations on the surface

Ryc. 6. Rdzawe przebarwienia na powierzchni płyty granitu *Delicia White*

Fig. 6. Rusty discolouration on the surface of the *Delicia White* granite slab

Granit brazylijski *Delicia White* zastosowano jako nawierzchnię komunikacyjnego ciągu pieszego na jednym z nowopowstałych osiedli mieszkaniowych. Wykonano z niego prostokątne płyty oraz kostkę o grubości 6 cm, a także krawężniki, które utworzyły wspólną kompozycję opracowanego projektu architektonicznego. Elementom kamiennym nadano fakturę płomieniowaną. Zostały one
