Ruda darniowa w Polsce – występowanie i zastosowanie w architekturze

Bog ore in Poland: occurrence and use in architecture. Prz. Geol., 71: 555–566; doi: 10.7306/2023.45

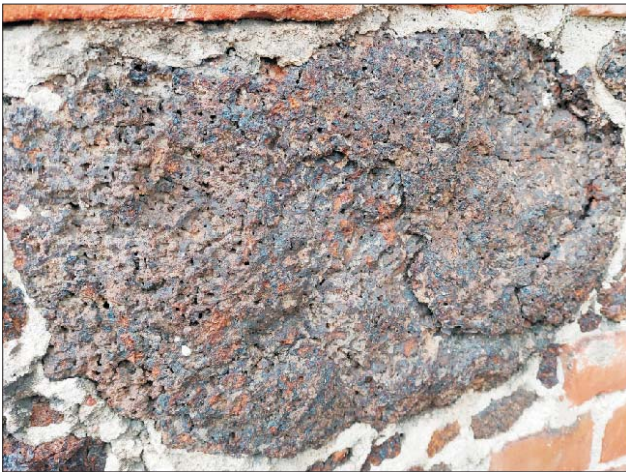
Ryc. 2. Blok rudy darniowej ze śladami złuszczeń mrozowych – zespół pałacowo-parkowy gen. Klickiego w Łowiczu
Fig. 2. Bog ore block with traces of frost exfoliation – palace and park complex of Gen. Klicki in Łowicz city

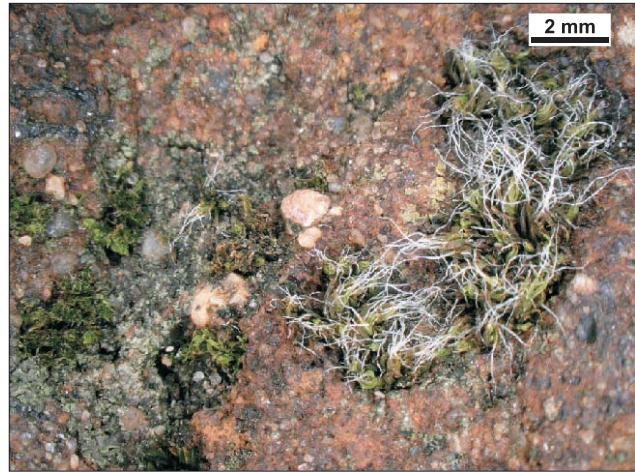
Ryc. 3. Mech w porach rudy darniowej z murów grobowca w stylu rzymskim w Miliczu (ul. Kasztelańska)
Fig. 3. Moss in the pores of bog ore from the walls of a Roman-style tomb in Milicz (Kasztelańska Street)

wody ze ścian. Ruda darniowa stosowana w niższych partiach murów zapobiegała podciąganiu wilgoci ku górze (Dankowski i in., 1998; Dankowski, 1999). Dyskusyjne jest natomiast twierdzenie, że ściany wykonane z rudy darniowej nie są zasiedlane przez roślinność. Co prawda zazwyczaj nie obserwuje się na takich murach obecności mchów i porostów, co można wiązać z opisanym działaniem osuszającym, jednak zwykle – jak wynika to z obserwacji autora – dotyczy to budowli zadbanych, zamieszkałych lub w inny sposób trwale zagospodarowanych. Obiekty opuszczone, zaniedbane, szczególnie te zlokalizowane w miejscach zacienionych, porośniętych drzewami i zawilgoconych, bardzo często podlegają intensywnemu zasiedleniu przez florę (ryc. 3).

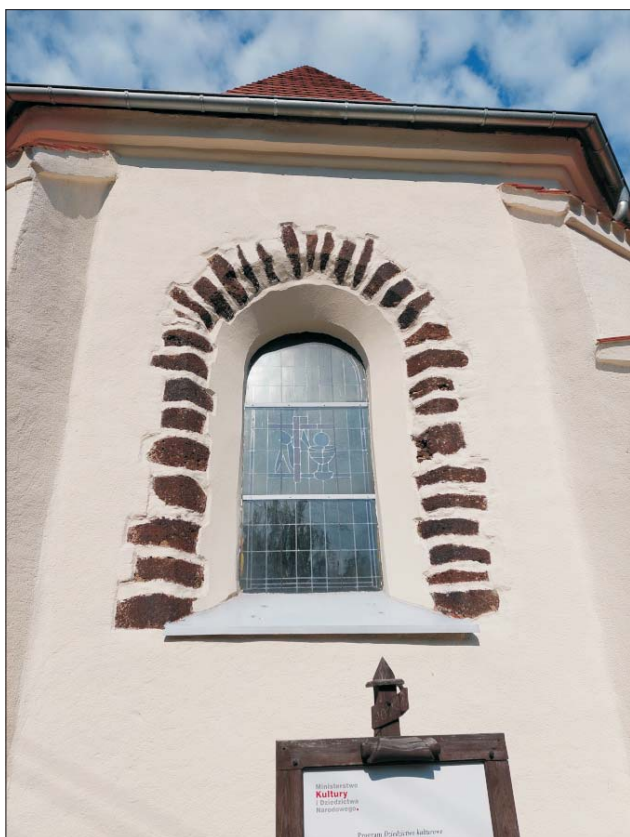
Ryc. 6. Kościół pw. św. Marcina w Świdnicy koło Zielonej Góry. Okno prezbiterium ozdobione bloczkami rudy darniowej
Fig. 6. St Martin's Church in Świdnica near Zielona Góra. Window of the presbytery decorated with blocks of bog ore

Do najlepiej znanych zabytków należy XIV-wieczny kościół św. Marcina w Świdnicy (w woj. lubuskim). Świątynia ta w znakomity sposób ilustruje powody i sposoby wykorzystania rudy darniowej. Jej głównym budulcem są bloczki eratyków polodowcowych (Gontaszewska, Kasprzak, 2005). Ruda darniowa została użyta głównie jako obrobione, prostopadłościennie kształtki, wyeksponowane w narożach przypór ścian i wieży oraz w obramowaniach okiennych (ryc. 6–7). W murach są widoczne tylko nieliczne kawałki tej skały, nie poddane obróbce.

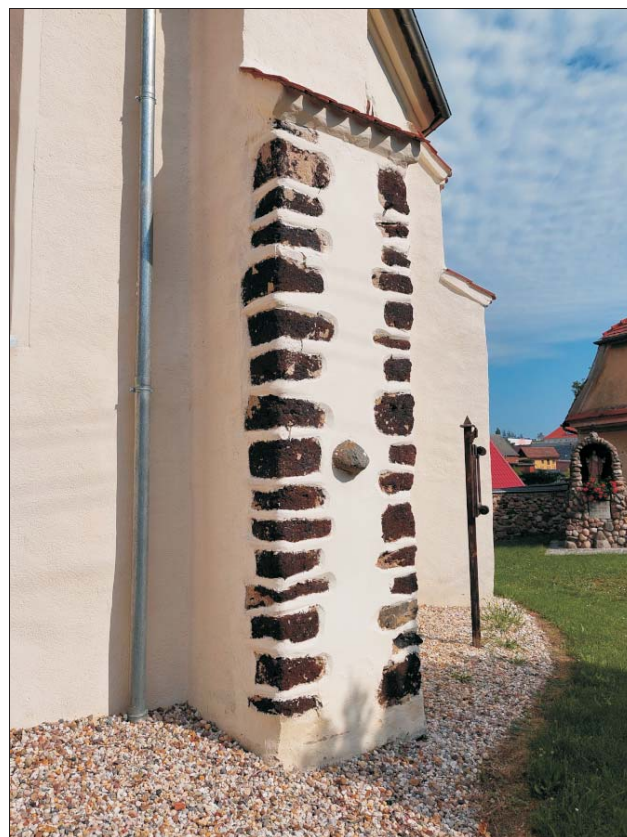
Ryc. 7. Kościół pw. św. Marcina w Świdnicy koło Zielonej Góry. Przypora ściany z wyeksponowanymi bloczkami rudy darniowej
Fig. 7. St Martin's Church in Świdnica near Zielona Góra. Wall buttress with exposed bog ore blocks

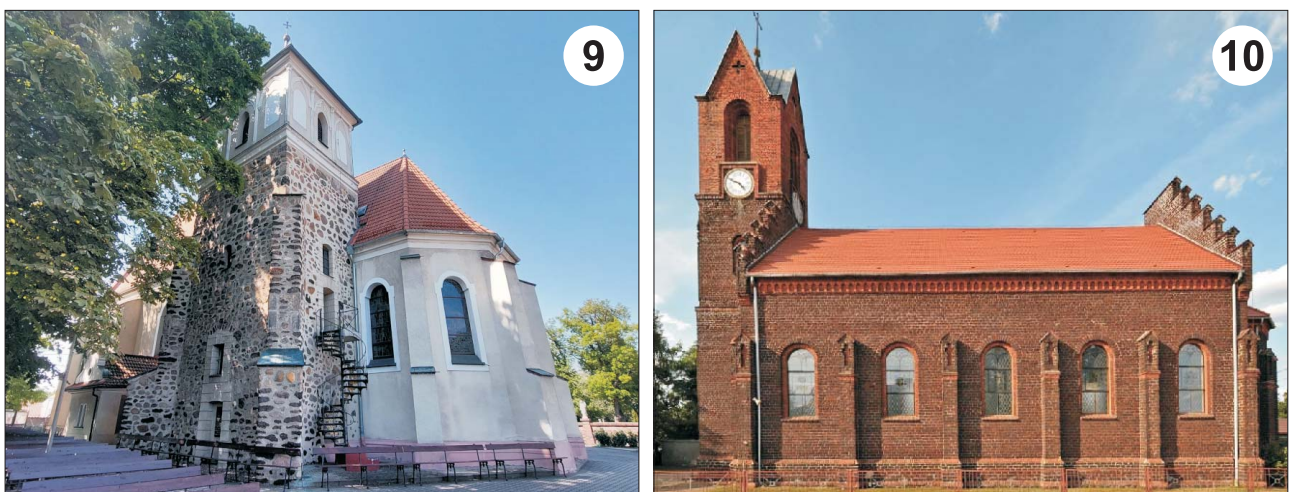
Ryc. 9. Kościół pw. św. Jadwigi we Wrocławiu–Leśnicy
Fig. 9 St. Hedwig's Church in Wrocław-Leśnica

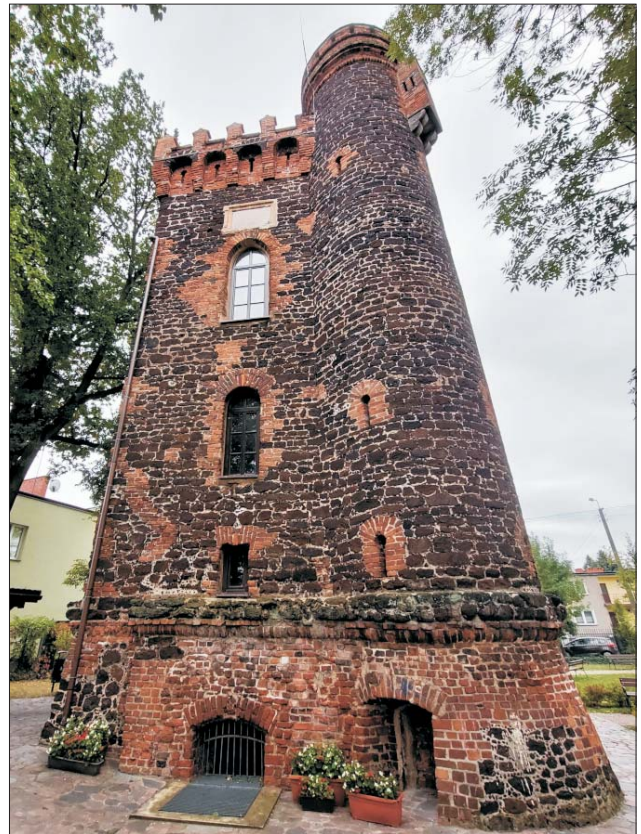
Ryc. 17. Baszta z rudy darniowej należąca do kompleksu pałacowo-parkowego gen. Klickiego w Łowiczu

Fig. 17. Bog ore tower belonging to the palace and park complex of Gen. Klicki (Łowicz)

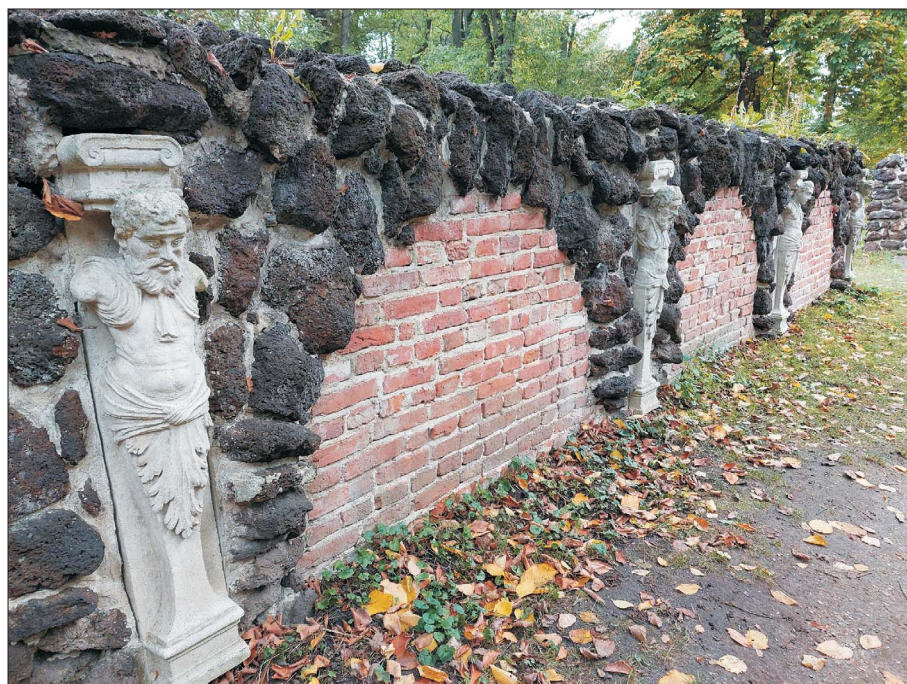
Ryc. 19. Ruda darniowa w murze Parku Romantycznego w Arkadii k. Łowicza, który ozdobiono hermami (czworokątnymi słupami zwieńczonymi rzeźbionymi popiersiami)

Fig. 19. Bog ore in the wall of the Romantic Park in Arkadia near Łowicz, decorated with herms (quadrangular pillars topped with carved busts)

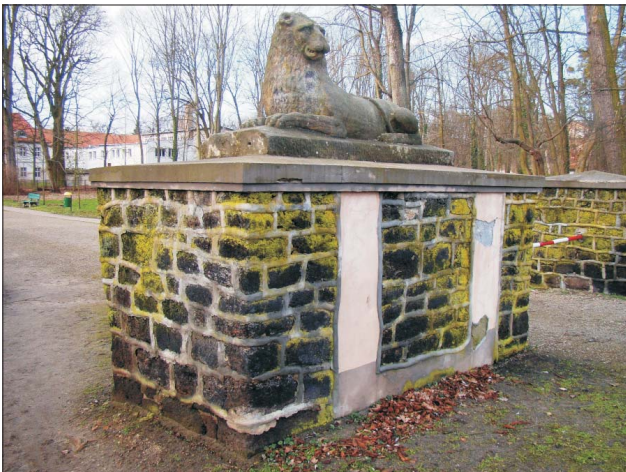
Ryc. 20. Pozostałości Bramy Pokoju koło pałacu rodziny von Maltzan w Miliczu

Fig. 20. Remains of the Peace Gate near the palace of the von Maltzan family in Milicz

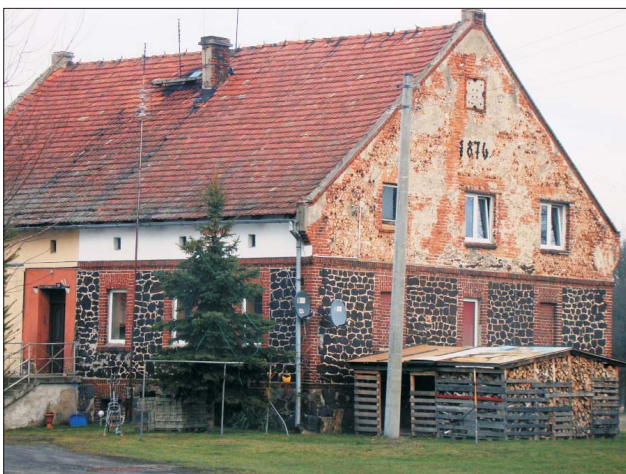
Ryc. 22. XIX-wieczny dom z rudy darniowej w Krośnicach k. Milicza na Dolnym Śląsku

Fig. 22. 19th-century house of bog ore in Krośnice near Milicz in Lower Silesia

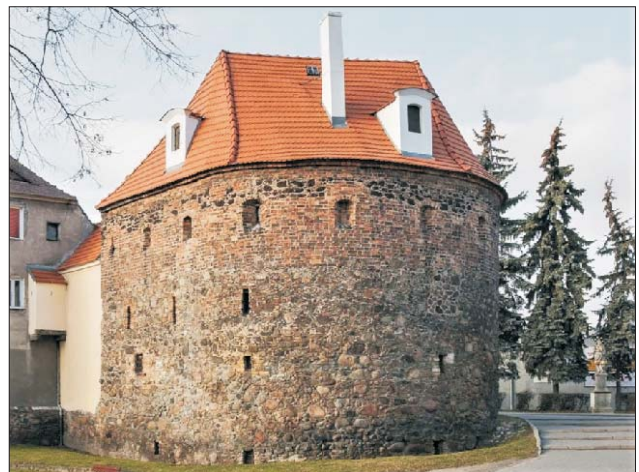
Ryc. 21. Średniowieczna basteja Bramy Krośnieńskiej w Koźuchowie (woj. lubuskie)

Fig. 21. Medieval bastion of the Krosno Odrzańskie Gate in Koźuchów (Lubuskie Voivodeship)

Osobną kategorię tworzą średniowieczne budowle obronne – mury i towarzyszące im baszty, wieże oraz bramy. Najwięcej takich obiektów zachowało się w woj. lubuskim (Szprotawa, Żary, Kozuchów). Rudę darniową zastosowano do ich budowy w podobny sposób jak we wcześniej opisywanych kościołach (umieszczając w narożach ścian, obramowaniach okien, drzwi itp., rzadziej w samych ścianach i murach). Interesująco prezentuje się w tym zestawieniu kamiennie-ceglana basteja Bramy Krośnieńskiej w Kozuchowie. W górnej części ściany tego zabytku zastosowano jako detal zdobniczy wyraźnie wyodrębnioną warstwę z rudy darniowej (ryc. 21). Ciekawego przykładu dostarcza także Grodków na Opolszczyźnie, gdzie w ciągu murów miejskich zachował się m.in. taki ich fragment przy ul. Kasztanowej, którego górna część w całości jest zbudowana z rudy darniowej.
