## Wybrane problemy uszkodzeń konstrukcji drogowej jako wynik niewłaściwego rozpoznania geologiczno-inżynierskiego

**Failure of highway embankment as a result of inadequate subsoil identification.** Prz. Geol., 62: 641–644.

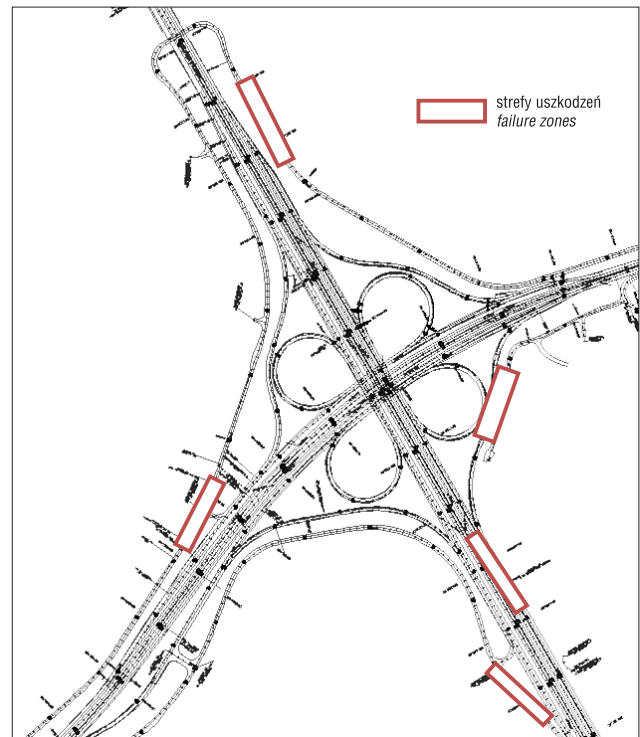
Węzeł komunikacyjny zawiera typowe komunikacyjne obiekty inżynierskie, takie jak: wiadukty, nasypy korpusów drogowych, o wysokości do 8–10 m, oraz drogi dojazdowe i serwisowe, o łącznej długości kilkunastu kilometrów (ryc. 1).

**Ryc. 1.** Lokalizacja uszkodzonych odcinków  
**Fig. 1.** Location of damaged expressway sections
